# INFORME FINAL DE INVESTIGACIÓN INCIDENTE DE AVIACIÓN N°1949-21

Incidente de aviación que afectó a un avión AIRBUS, modelo A320-271N, en el Aeropuerto Diego Aracena (SCDA), comuna de Iquique, Región de Tarapacá, el 13 de junio de 2021.

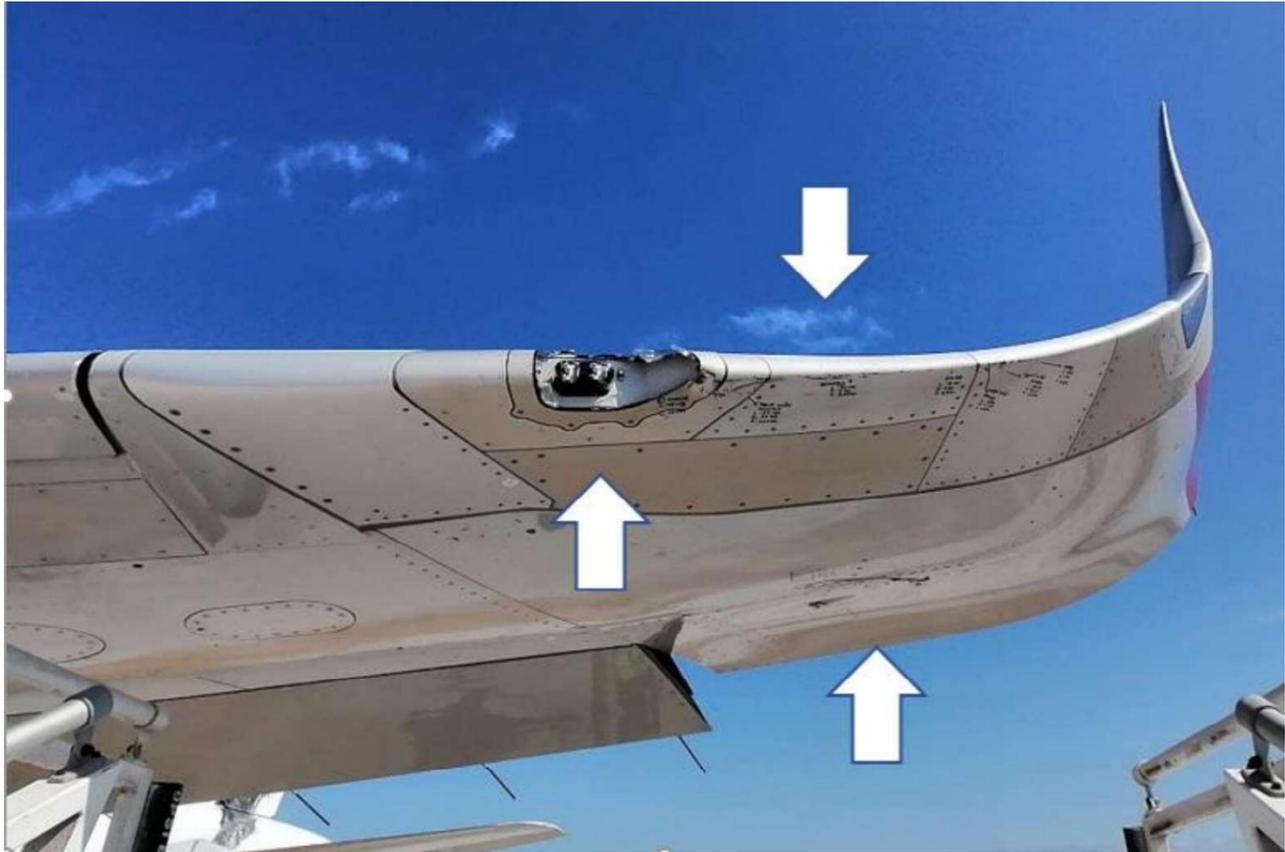
Carenado de punta del ala izquierda, con diversos daños estructurales (Fotografía 1).

**Fotografía 1:** Vista del carenado de punta de ala del ala izquierda con diversos daños estructurales.

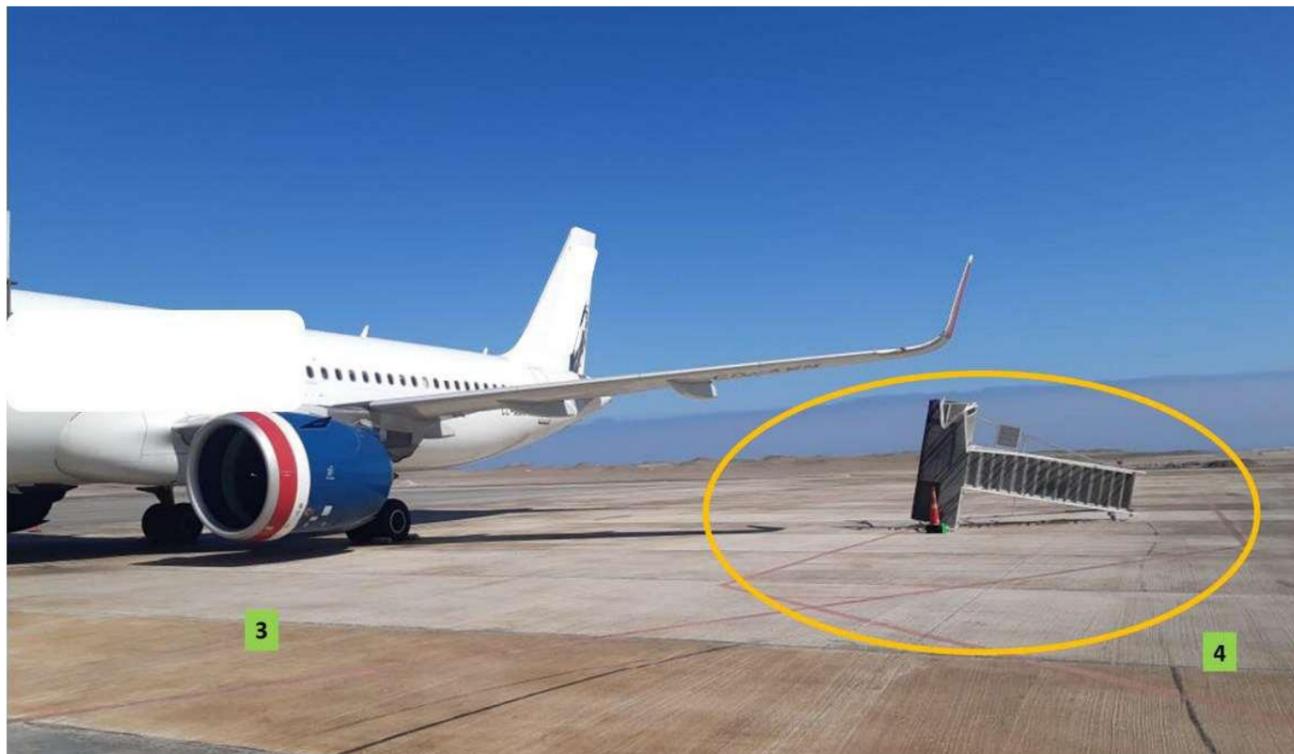
- 1.15.1. La aeronave se encontraba en rodaje hacia la plataforma comercial, específicamente el estacionamiento N° 3.
- 1.15.2. Durante la maniobra en tierra, un señalero (Marshall), realizaba señales para que el piloto al mando dirigiera la aeronave hacia el puesto de estacionamiento N° 3. La maniobra debía ser apoyada por dos Wing walkers (asistentes del Marshall), ubicados cada uno en la zona de punta de ala.
- 1.15.3. Al llegar la aeronave al área del puesto de estacionamiento N° 3, la punta del ala del lado izquierdo impactó contra la parte superior de una escalera.
- 1.15.4. La escalera se volcó hacia el lado izquierdo de ella, en la misma dirección del avance de la aeronave (Fotografía N° 2).

**Fotografía N° 2:** Vista lateral izquierda de la aeronave en el estacionamiento N° 3 y de la escalera, volcada dentro de la zona de solape y NPA (círculo naranja).

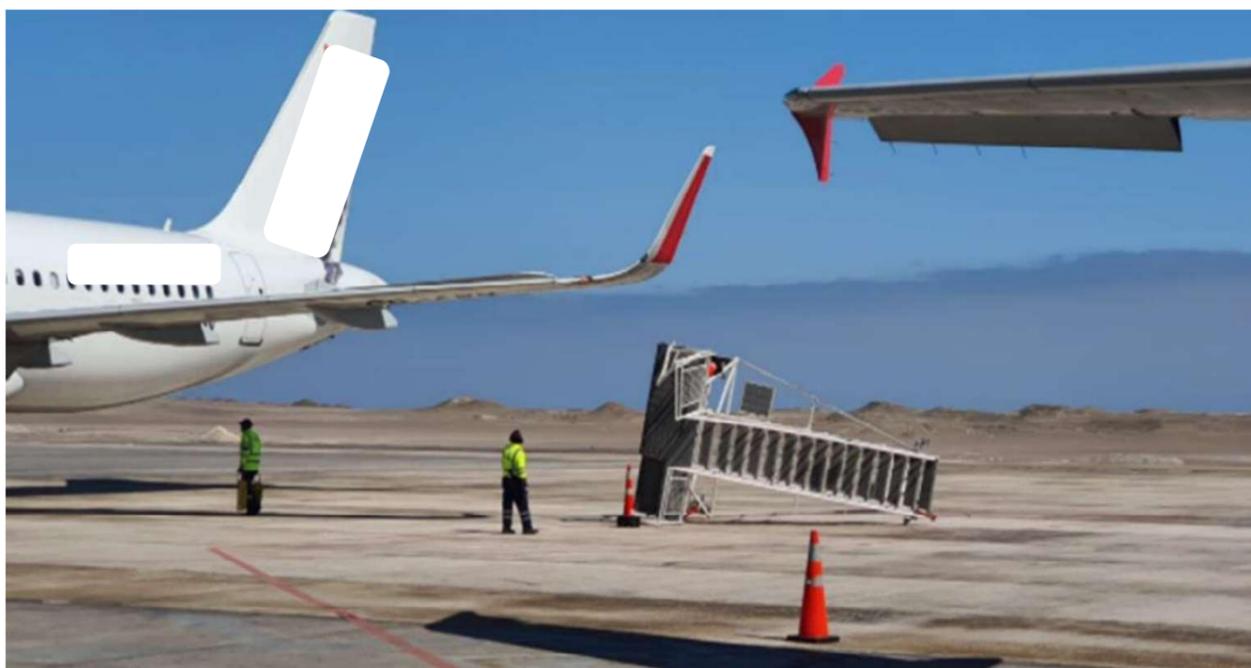
**Fotografía N° 3:** Vista de la aeronave después del impacto contra la escalera.

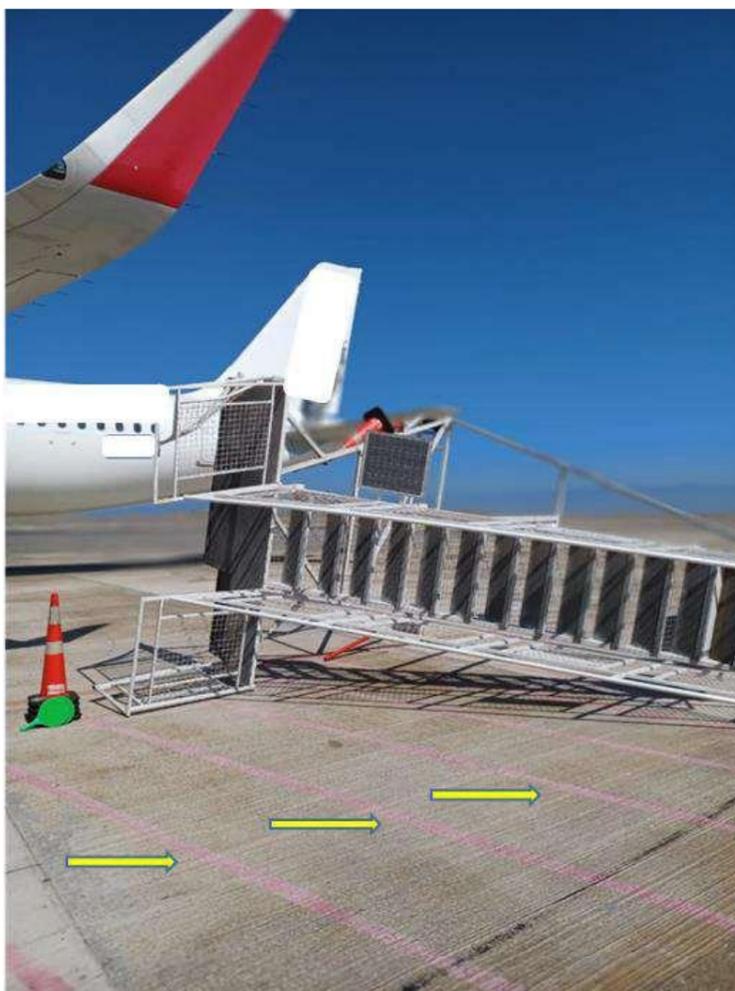
- 1.15.5. Los antecedentes recopilados durante la investigación permitieron establecer que la escalera se encontraba ubicada en la “Zona de Solape”, existente entre los estacionamientos N° 3 y 4.
- 1.15.6. La zona de solape, anteriormente señalada, era parte de un “Área de Prohibición de Estacionamiento (NPA)”. El área estaba delimitada y pintada en la superficie de la plataforma de estacionamiento con líneas rojas (Fotografías N° 3 y 4), las cuales se encontraban en buen estado.

**Fotografía N° 4:** Ubicación de la escalera, dentro de la zona de solape (Flechas amarillas) y NPA.

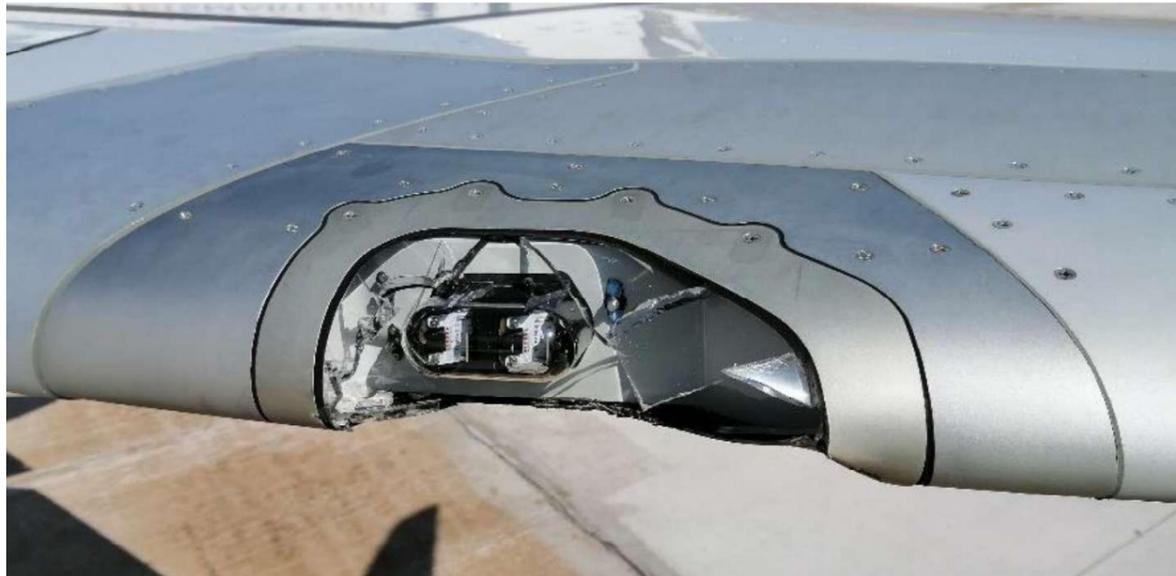
- 1.15.12. En el carenado de punta de ala, específicamente en el borde de ataque y en el recubrimiento inferior, se encontraron diversos tipos de daños estructurales, tales como fracturas, cortes, rasguños y deformaciones, atribuibles al impacto contra la escalera.
- 1.15.13. Además, la cubierta transparente de la luz de navegación estaba fracturada y su marco de sujeción al borde de ataque, fracturado (Fotografía N° 5).

**Fotografía N° 5:** Cubierta de la luz de navegación del ala izquierda, fracturada.

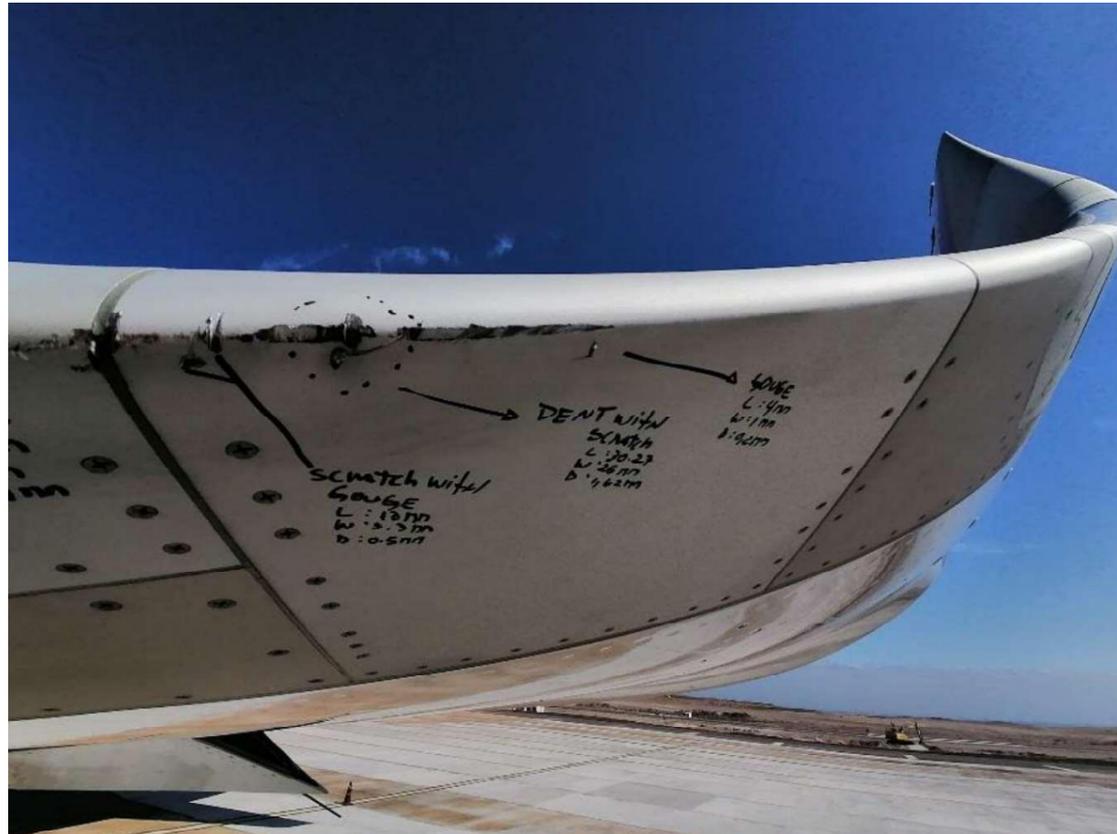
- 1.15.14. En el recubrimiento del borde de ataque del carenado, hacia su punta, se observaron diversas marcas de arrastre, rayaduras y abolladuras, atribuibles al impacto con la estructura superior de la escalera (Fotografía N° 6).

**Fotografía N° 6:** Daños estructurales en el borde de ataque del carenado de punta del ala izquierda.

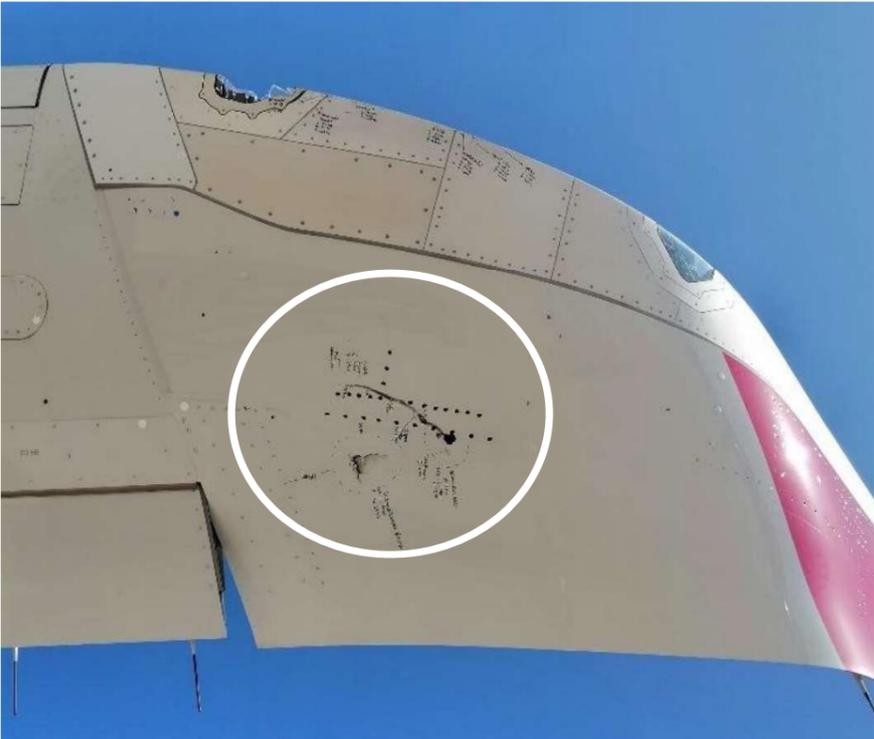
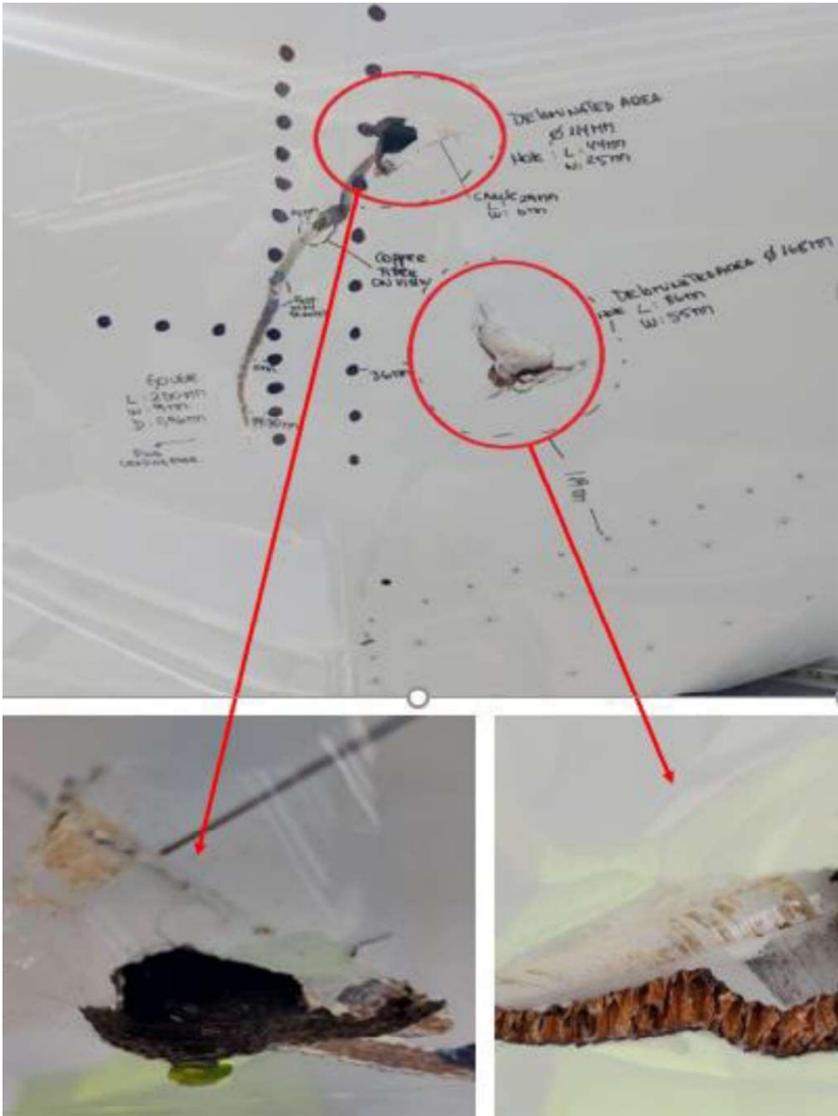
1.15.15. En el recubrimiento inferior y su panel de abeja (Honeycomb), se observaron dos zonas con fracturas, delaminaciones con pérdida de material y marcas, todos daños estructurales atribuibles al impacto contra la escalera (Fotografías N° 7 y 8).

**Fotografía N° 7:** Daños estructurales en la parte inferior del carenado de punta de ala izquierda.

**Fotografía N° 8:** Vista con detalles de los daños en recubrimiento inferior del carenado de punta de ala.

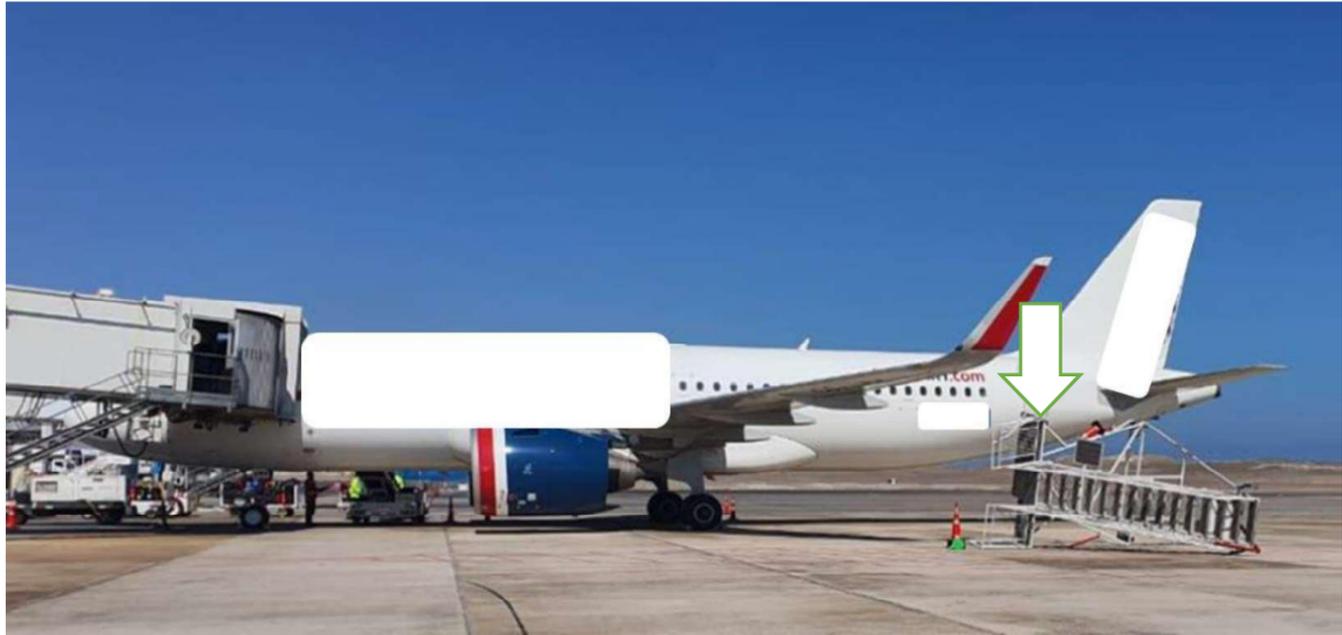
- 1.15.16. La escalera, era parte de los equipos de apoyo terrestre utilizados durante el procedimiento de recepción de la aeronave en el aeropuerto, para acceder a la parte posterior de la cabina de pasajeros (Fotografía N° 9).

**Fotografía N° 9:** Vista lateral izquierda del sitio del suceso, con la aeronave y ubicación de la escalera (Flecha blanca).

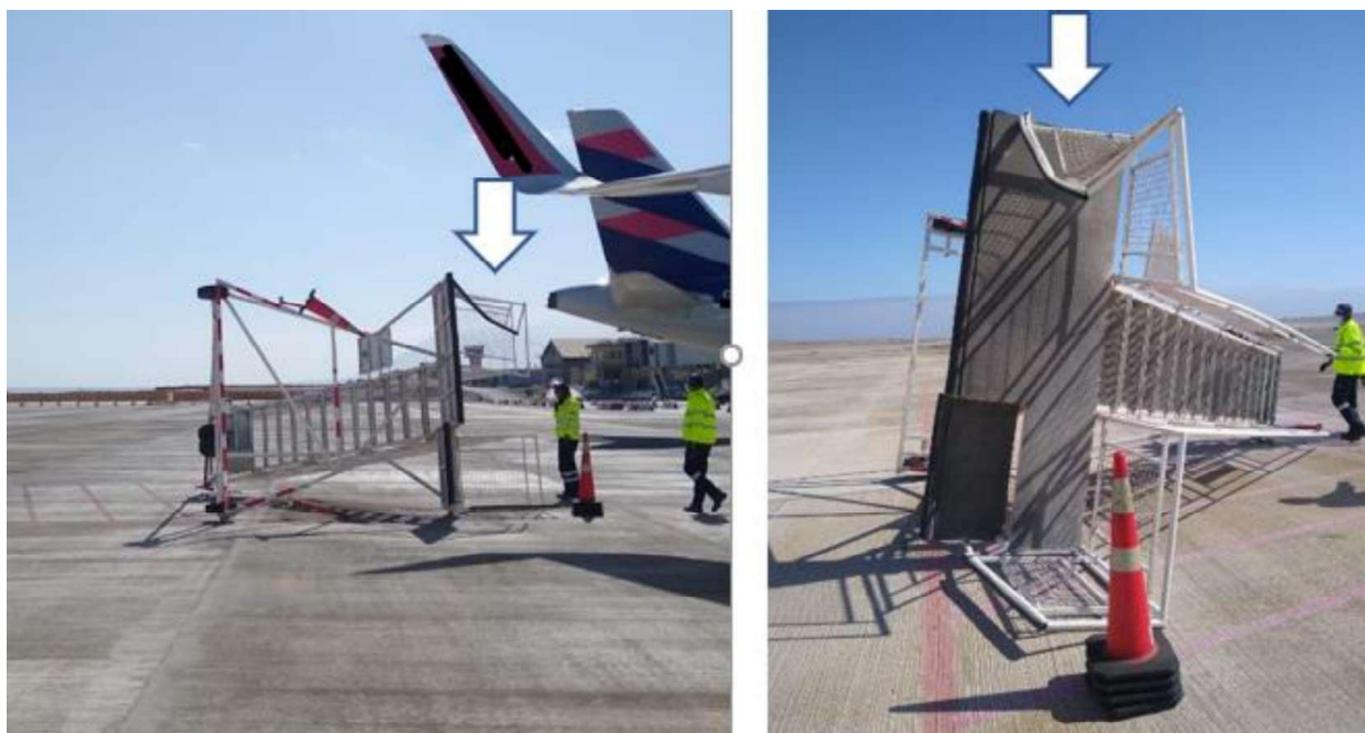
- 1.15.17. La inspección a la escalera permitió establecer que en posición normal la parte superior de esta permitía el contacto con la punta del ala del avión.
- 1.15.18. La escalera poseía daños estructurales (deformaciones y fracturas), en su parte superior en particular en la baranda de protección ubicada en su costado derecho (lado del impacto con la aeronave). La dirección de la deformación en la baranda era concordante con el sentido de avance de la aeronave (Fotografías N° 10 y 11).

**Fotografías N° 10 y 11:** Daños en parte superior de la escalera (Flechas blancas).

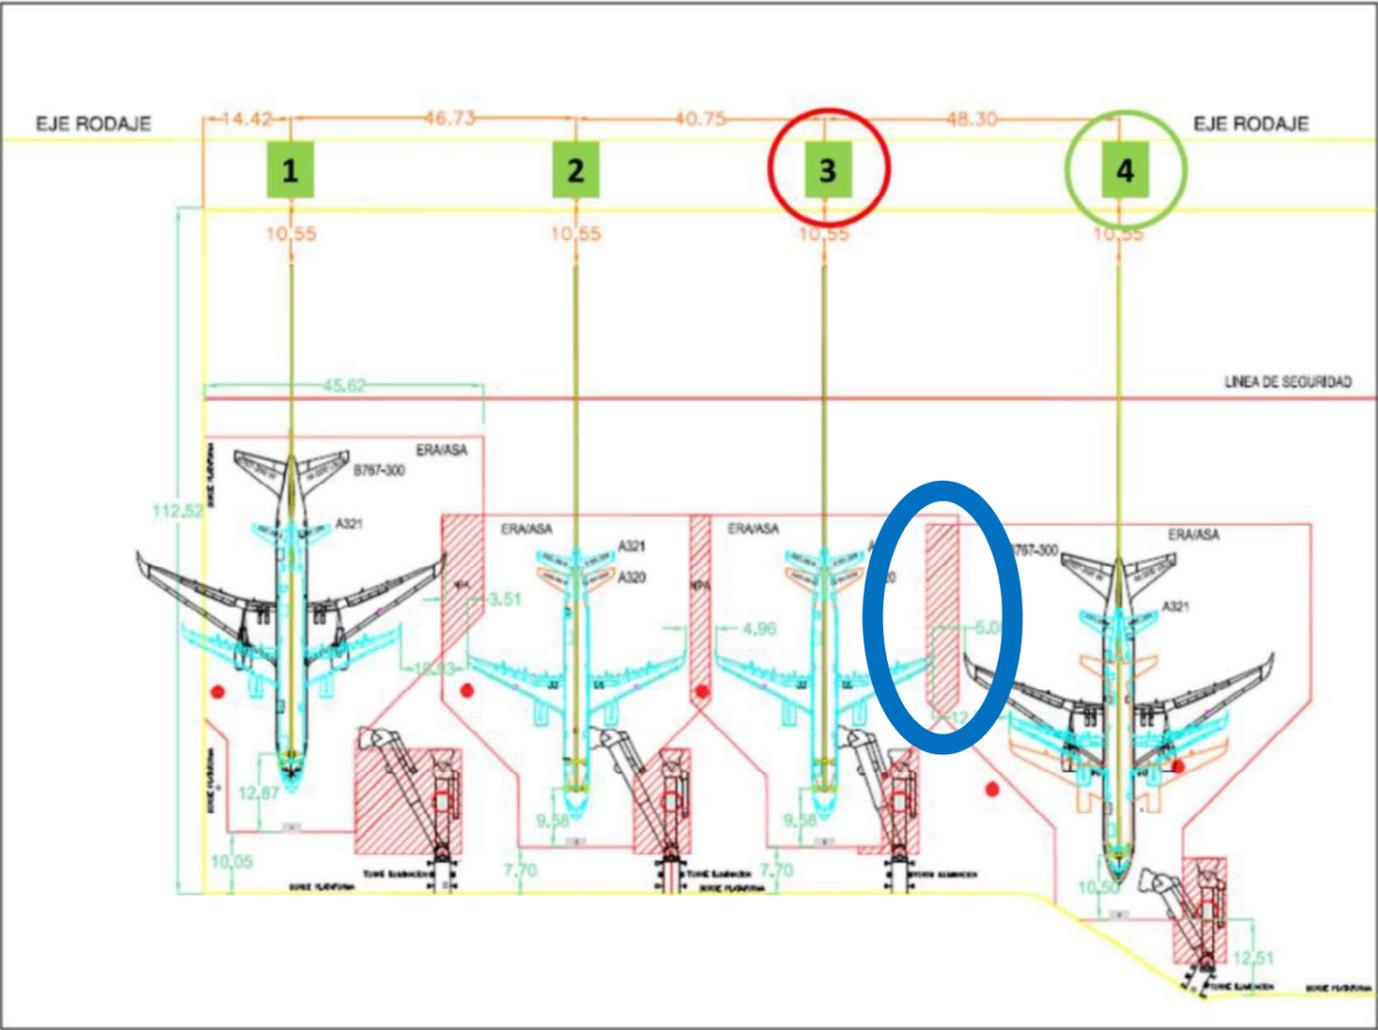
1.15.19. Utilizando como guía la planimetría autorizada asociada con la plataforma del Aeropuerto Diego Aracena, se determinó que entre el estacionamiento N° 3 (Clase C), y el estacionamiento N° 4 (Clase D), existía una demarcación que utilizaba un achurado con líneas de color rojo, que delimitaban un “Área de Solape” entre los puestos de estacionamientos, denominado Área de Prohibición de Estacionamiento (NPA), conforme a la DAN 14 154 “Diseño de Aeródromos” (Imagen N° 1).

**Imagen N° 1:** Ubicación de los estacionamientos de aeronaves N° 3 y 4 y su área de solape (Círculo azul).

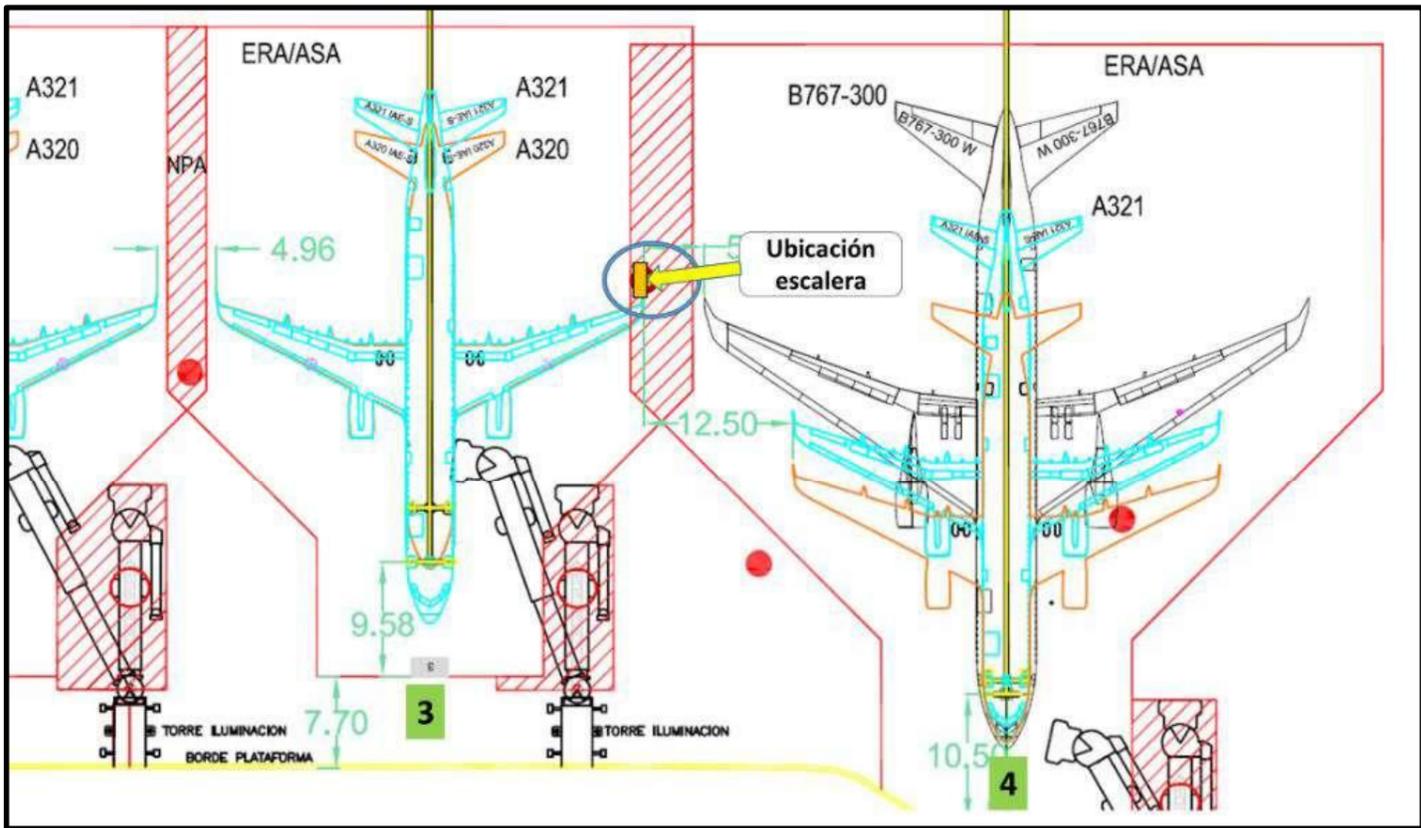
1.15.20. Conforme a la inspección realizada en terreno, se determinó en una planimetría, la ubicación de la escalera, con respecto a la zona de estacionamientos N° 3 y 4 (Imagen N° 2):

Imagen N° 2: Ubicación de la escalera en un Área de Prohibición de Estacionamiento (NPA) y área de solape de estacionamientos N° 3 y 4 (Flecha amarilla).
