# INFORME FINAL DE INVESTIGACIÓN

1950-21

Accidente de aviación que afectó a un avión fabricado por Cessna, modelo U206G, al Norte del Aeródromo Lequecahue (SCQK), Comuna de Tirúa, Provincia de Arauco, Región del Biobío, el día 09 de julio de 2021.

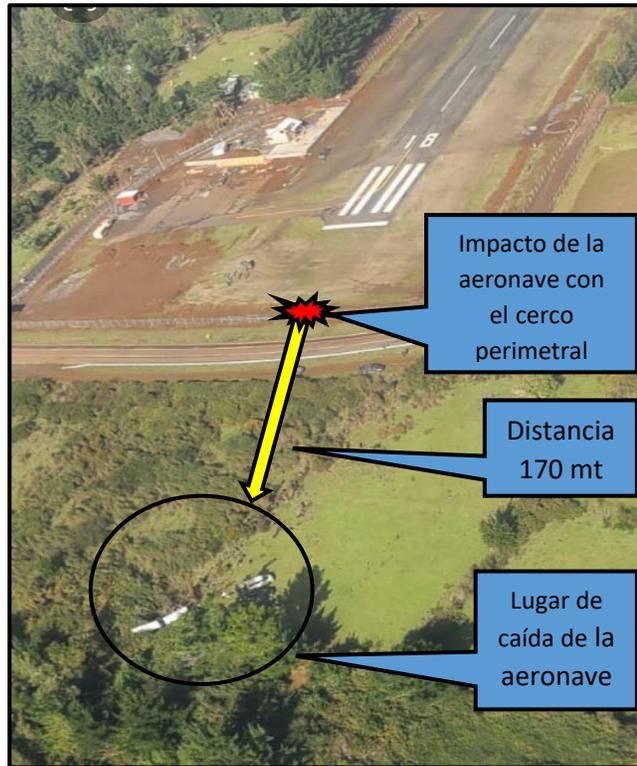
El terreno se componía de arbustos y vegetación nativa de la zona en desnivel (Ver fotografía N° 1).

Fotografía N° 1: Vista aérea del sitio del suceso.

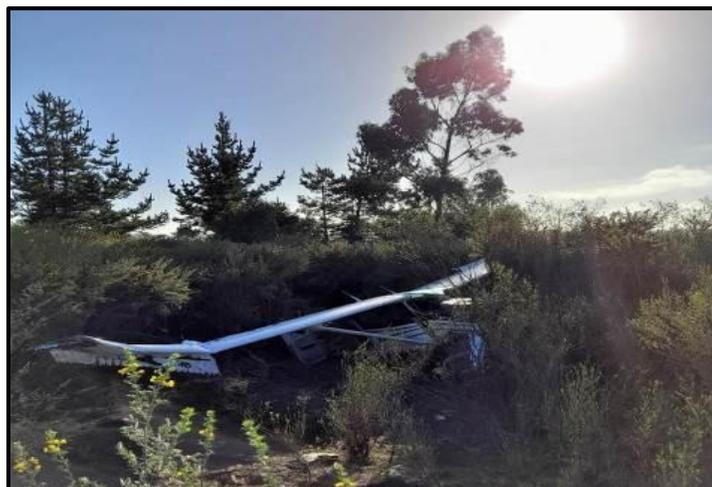
El equipo investigador realizó una inspección ocular y fijación fotográfica del avión, estableciendo que el lugar de detención final de la aeronave estaba constituido por un terreno con arbustos de vegetación nativa de la zona (Ver fotografía N° 2).

Fotografía N°2: Vista general de la aeronave en el sitio del suceso.

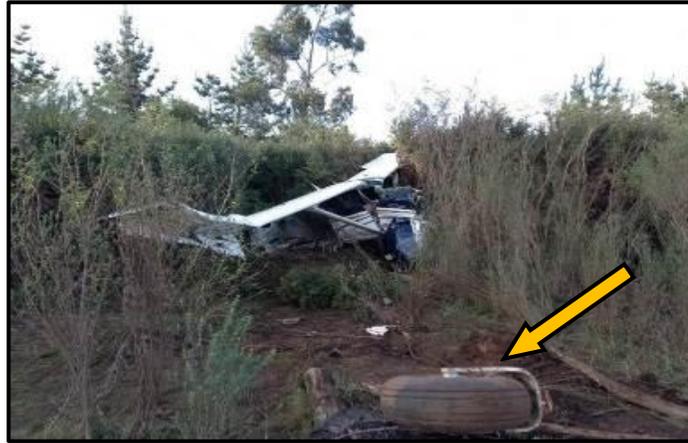
Se verificó la ausencia de la pierna de nariz del tren de aterrizaje de la aeronave. Este elemento fue encontrado adyacente al punto de detención final del avión, presentando evidencias de fracturas y desprendimiento por los golpes recibidos durante el impacto contra el cerco perimetral y luego por el desplazamiento por el terreno irregular (Ver Fotografía N°3).

Fotografía N°3: Vista de la rueda del tren de nariz.

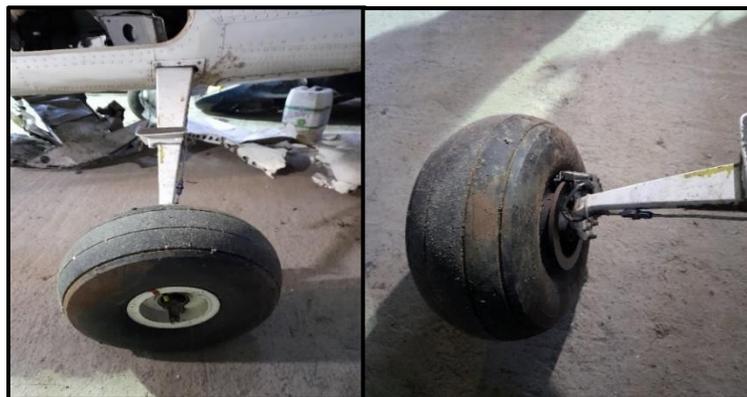
Los neumáticos, estaban inflados y sin desgastes anormales (Ver fotografía N°4).

Fotografía N°4: Vista de los neumáticos de la aeronave

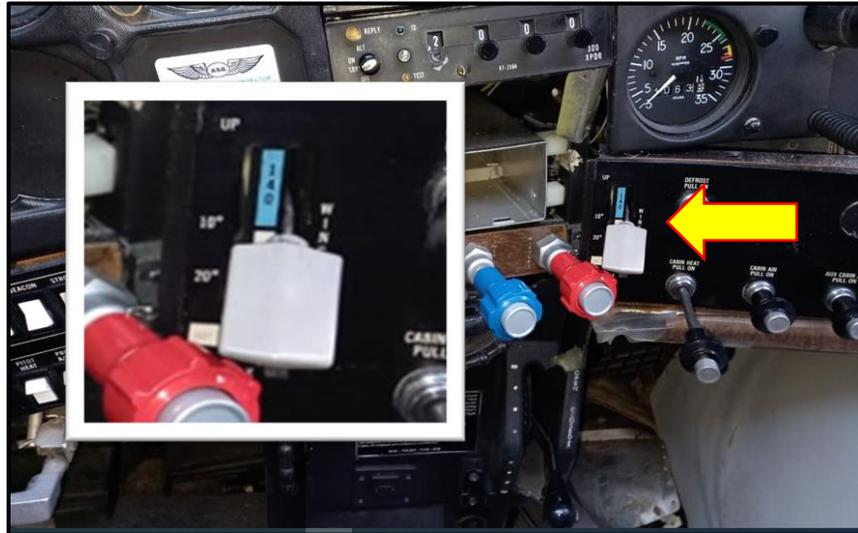
Los controles del Flaps se encontraron en la posición 10° (Ver fotografía N°5).

Fotografía N°5: Vista de la posición de los Flaps (10°).

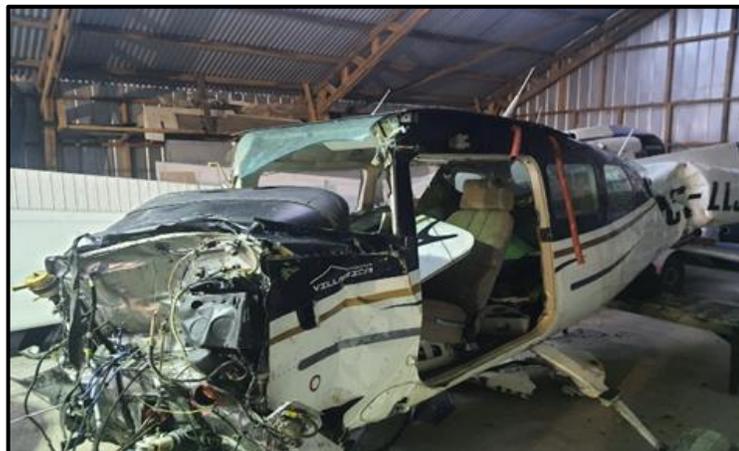
Posteriormente, la aeronave fue trasladada a la localidad de Metrenco, comuna de Temuco, donde, en conjunto con personal de mantenimiento perteneciente a un Centro de Mantenimiento Aeronáutico (CMA) habilitado en el tipo de aeronave, se realizó una nueva inspección (Ver fotografía N°6).

Fotografía N°6: Vista de la aeronave en el hangar de resguardo.

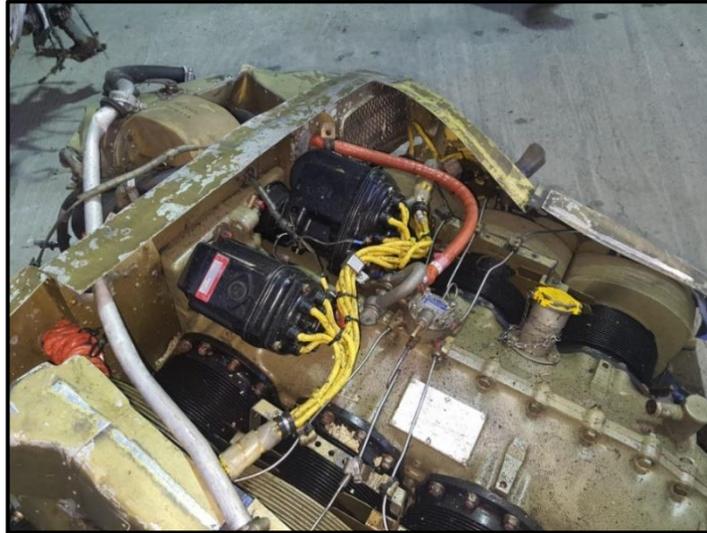
La inspección general exterior al motor no determinó la existencia de alguna condición anormal. La cantidad de aceite en el motor fue de 10 cuartos de un total de 12 cuartos (Ver fotografía N°7).

Fotografía N° 7: Vista general del motor.

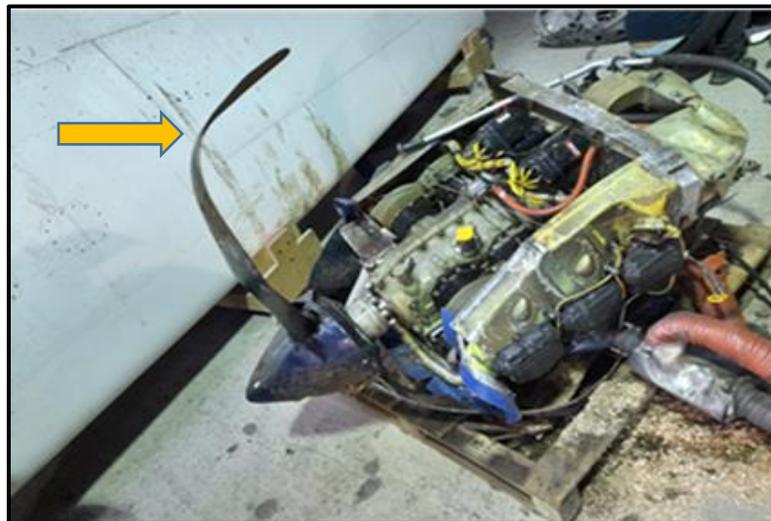
Hélice: Las tres palas dobladas en sus puntas hacia atrás.

Se verificó la hélice de la aeronave, comprobándose que las tres palas estaban dobladas hacia atrás y con evidencia de haber golpeado girando (Ver fotografía N°8).

Fotografía N° 8: Vista de la hélice.

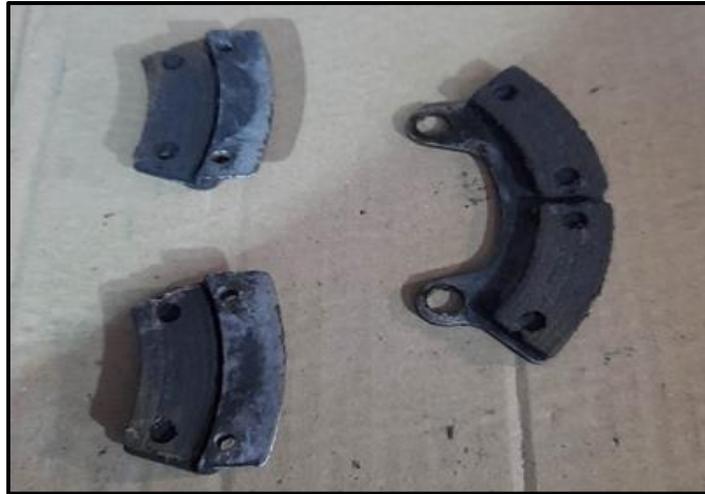
Se verificó la placa de datos incombustible de la aeronave, encontrándose sin observaciones. Se revisó en detalle el sistema de frenos del tren de aterrizaje principal, verificándose que el caliper, los discos de frenos y brake pad (pastillas de freno), se encontraban sin observaciones (Ver fotografía N°9).

Fotografía N°9: Vista de las pastillas de freno.

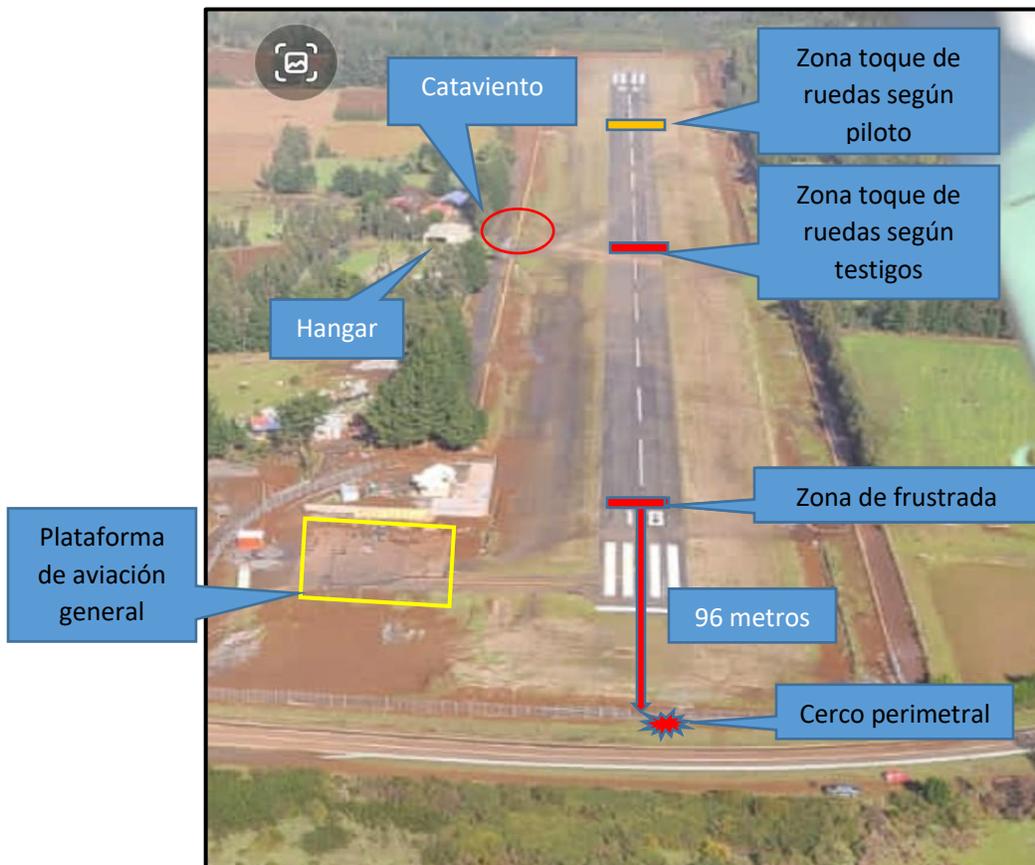
Se realizó una inspección de la pista, pudiendo obtener las siguientes evidencias, conforme al detalle explicado en la fotografía aérea del aeródromo (ver fotografía N°10).

En la pista del Aeródromo Lequecahue (SCKQ), se corroboró con testigos ubicados en la zona de plataforma de aviación general, que el día del suceso había llovido en horas de la mañana, y a la hora del aterrizaje de la aeronave, no había presencia de lluvias ni granizos, pero la pista se encontraba húmeda por precipitaciones.

La pista presentaba huellas de barro dejada por cruce de vehículos que estaban en trabajos.

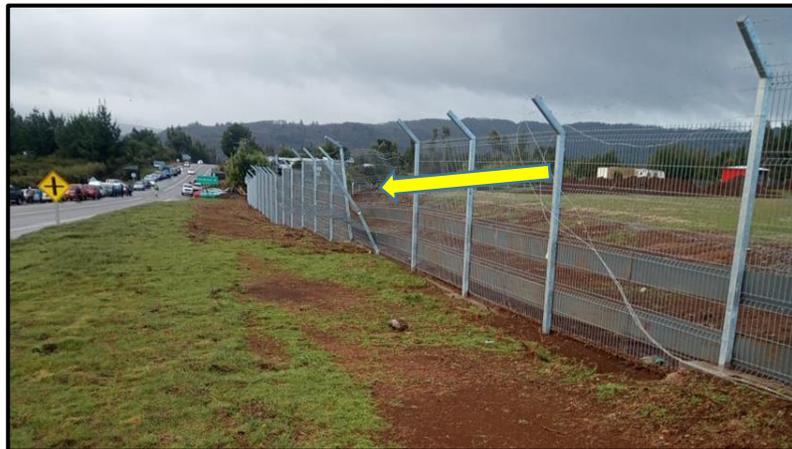
La reja metálica estaba deformada hacia el Norte.

Uno de los postes se encontró doblado en un ángulo  $75^\circ$  en dirección hacia el Norte.

Los alambres de protección, ubicados en la parte superior del cerco perimetral, estaban cortados.

Tiene una altura de 2.80 metros y conforme al informe de inspección de pista, no constituye obstáculo, cumpliendo con la normativa aeronáutica vigente (Ver fotografía N°11).

Fotografía N°11: Vista de la reja perimetral impactada.
