# INFORME FINAL DE INVESTIGACIÓN INCIDENTE GRAVE DE AVIACIÓN

N° 1974-22

Incidente Grave de aviación que afectó a un avión Thrush Aircraft Inc., realizando un aterrizaje de emergencia en un campo agrícola a 13 km. al Sur del Aeródromo Panguilemo (SCTL), comuna de Maule, Región del Maule, el día 30 de enero de 2022.

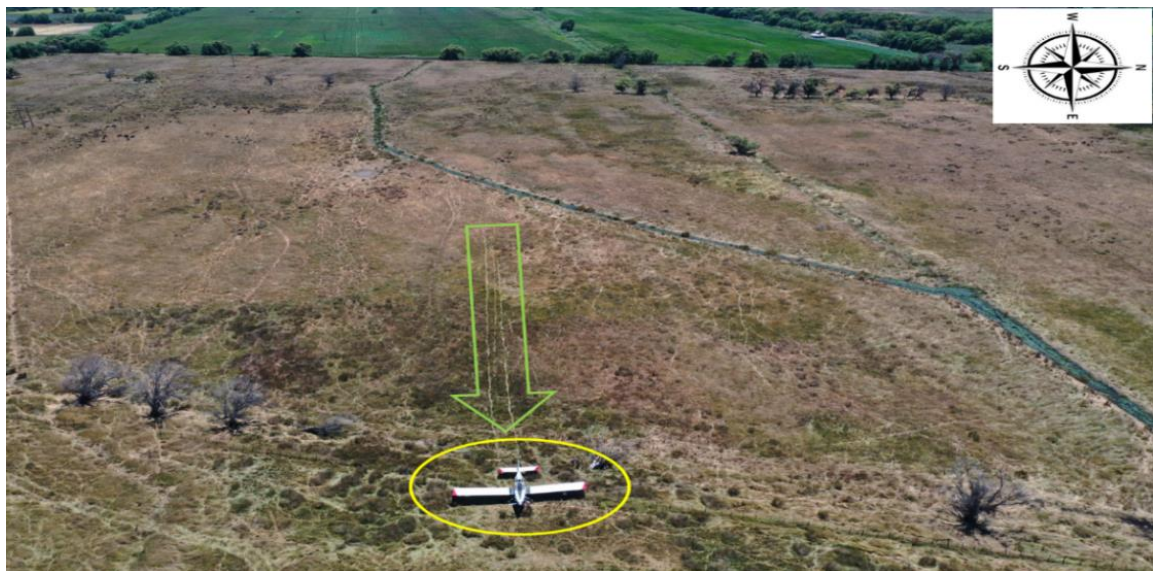
La aeronave realizó un aterrizaje de emergencia en el sector, en donde, posterior al contacto con el terreno, recorrió una distancia de 140 metros, hasta quedar en su ubicación final, con orientación al 120° (Fotografías N° 1 y 2).

**Fotografía N° 1:** Vista general de la aeronave en el predio.

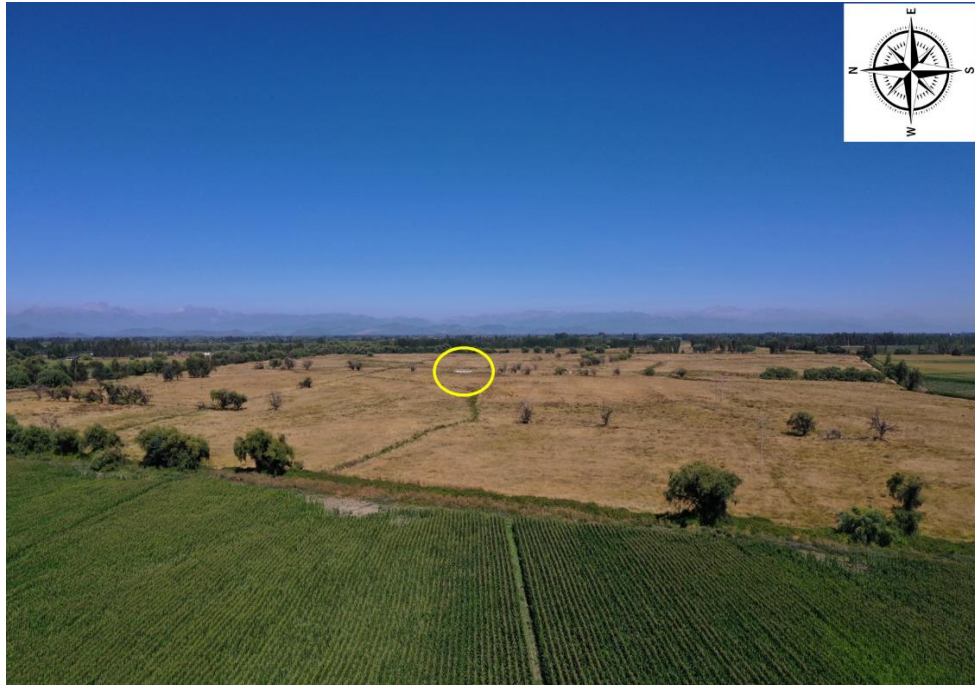
**Fotografía N° 2:** Vista del sector de aterrizaje, en la dirección de aproximación de la aeronave (círculo amarillo).

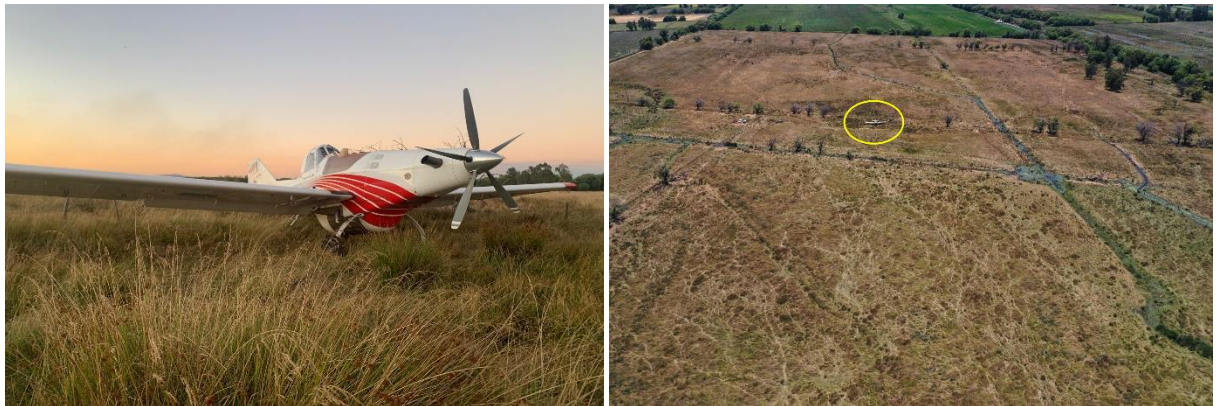
El lugar de aterrizaje era un terreno irregular y con pastizales, el cual era cruzado por varios canales de regadíos (Fotografías N° 3 y 4).

**Fotografías N°3 y 4:** Vista del pastizal y canales de regadío aledaños a la ubicación final de la aeronave (círculo amarillo).

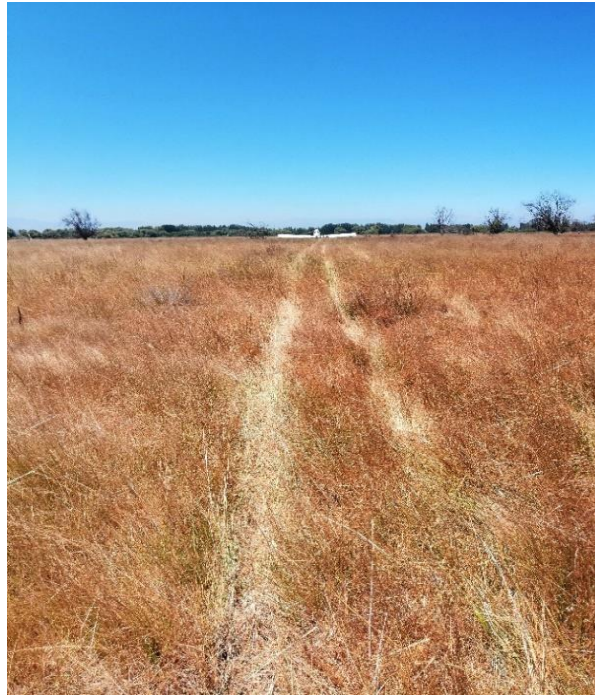
Se pudo evidenciar en el terreno agrícola, las huellas del aterrizaje, con una longitud de 140 metros, hasta la posición final de la aeronave (Fotografía N° 5).

**Fotografía N° 5:** Vista de las huellas del aterrizaje.

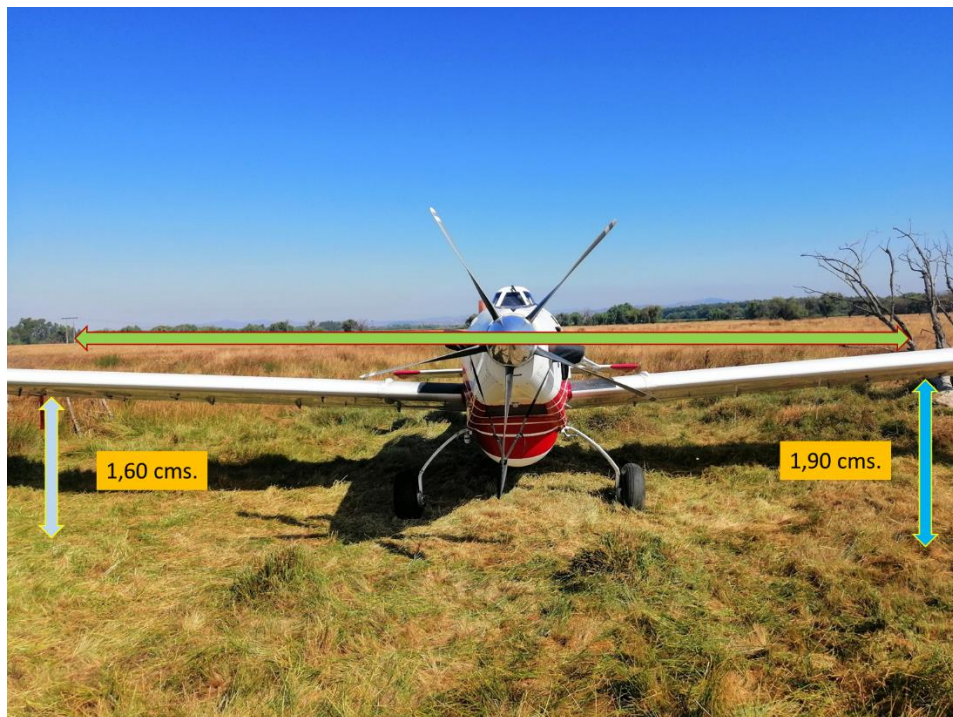
El equipo investigador evidenció que, en la ubicación final de la aeronave, ésta quedó con una leve inclinación hacia la derecha, lo que fue corroborado con la distancia que había entre el terreno y el ala izquierda que era de 1,90 cms. y de 1,60 cms. del ala derecha con el terreno (Fotografía N° 6).

**Fotografía N° 6:** Vista frontal de la aeronave con leve inclinación hacia la derecha.

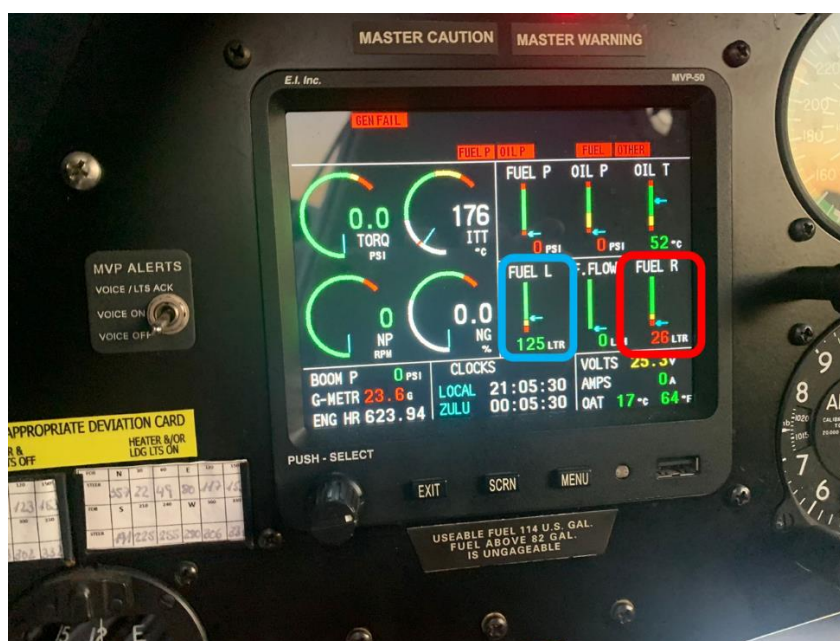
En relación con el combustible, se pudo verificar, el mismo día del suceso (01:15 horas después del suceso), desde los instrumentos de cabina (Glass Panel Engine Monitor), la cantidad de 125 litros de combustible de aviación jet-A1, en el estanque izquierdo y la cantidad de 26 litros en el estanque derecho (Fotografía N° 7).

**Fotografía N° 7:** Vista de la indicación de los estanques de combustible, izquierdo (cuadro celeste) y derecho (cuadro rojo), de la aeronave, aproximadamente, 01:15 horas después del suceso.

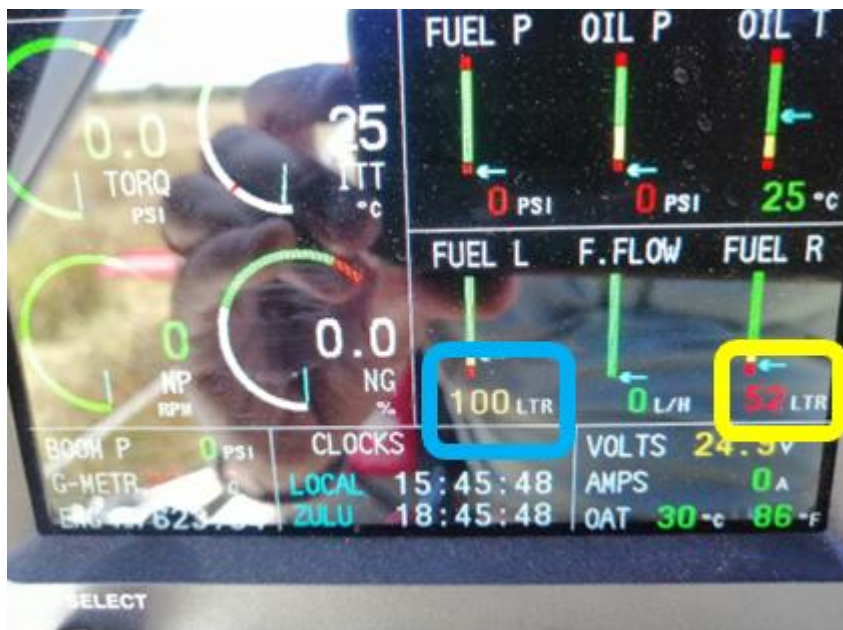
Por otro lado, 20 horas posterior al suceso, y debido a que la aeronave quedó, levemente, inclinada hacia la derecha, se verificó nuevamente la cantidad de combustible en los estanques, comprobándose que el estanque izquierdo indicaba 100 litros (cuadrado celeste) y el estanque derecho 52 litros (cuadrado amarillo) (Fotografía N° 8).

**Fotografía N° 8:** Vista de la indicación de combustible.

Lo anterior, evidenció el trasvasije por gravedad que se produce entre los estanques de la aeronave, cuando no mantiene una condición nivelada, comprobando también que el sistema de trasvasije, por gravedad, de un estanque a otro estaba funcionando.

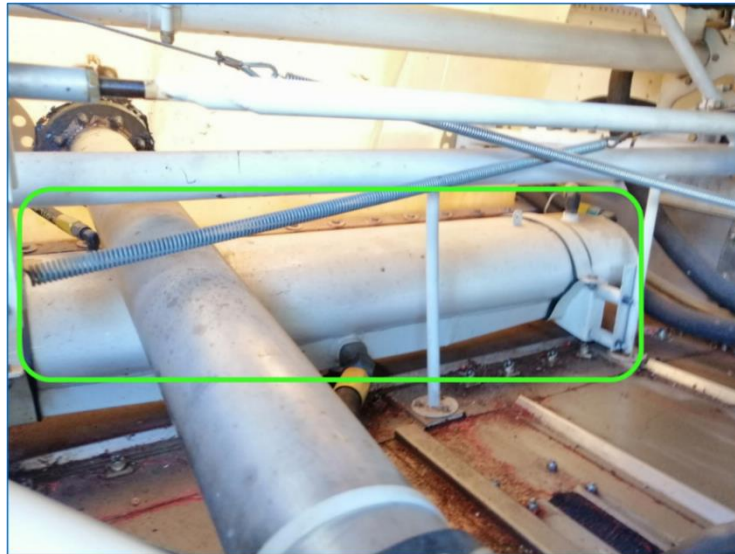
Los estanques de combustible del ala derecha e izquierda están interconectados a través de un estanque de cabecera (Header Tank) de 5 US galones (19 litros), ubicado en el fuselaje (Fotografía N° 9).

**Fotografía N° 9:** Vista del Header Tank (cuadro verde), y sus líneas de abastecimiento de combustible.

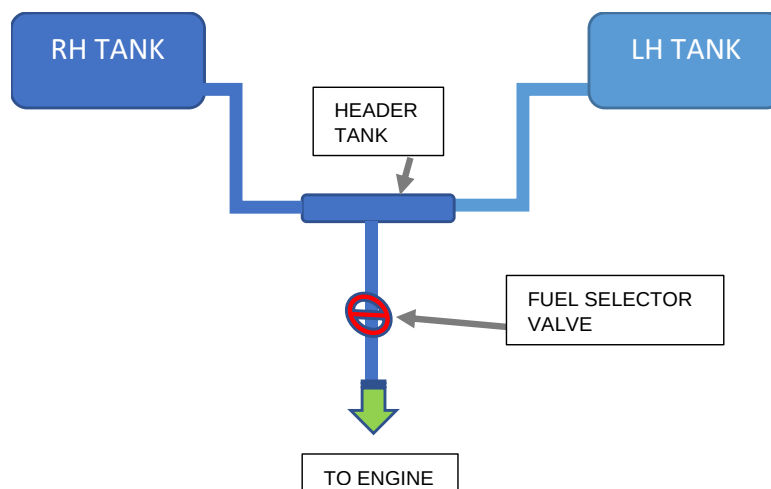
Las líneas de suministro de combustible al motor se encaminan desde la salida de los estanques colectores a través de una válvula de corte de combustible (abierta/cerrada) a una bomba de refuerzo de combustible accionada eléctricamente y de ahí hacia el motor. El combustible cae por gravedad desde los estanques del ala hacia el Header Tank, por lo que, ante una condición de viraje, o en tierra con el avión desnivelado, el combustible fluirá sin restricción hacia el estanque más bajo (Figura N° 1).

**Fig. N° 1:** Esquema simple del sistema de combustible de la aeronave.

Las líneas de combustible, desde los estanques de la aeronave, al Header Tank no poseen válvulas check o antirretorno.

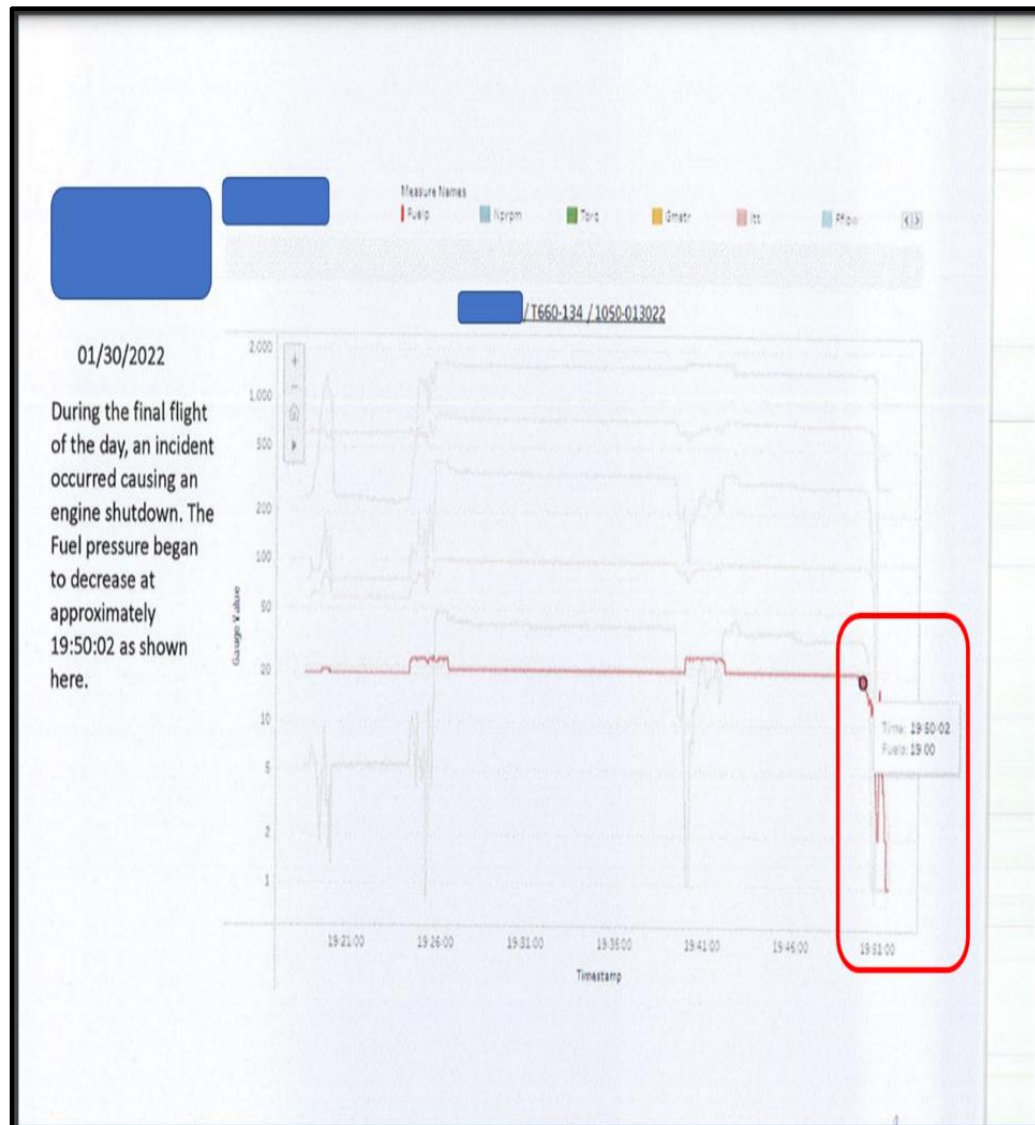
La siguiente información fue descargada del equipo MVP-50, de la aeronave, el cual es un sistema de monitorización digital del motor, en donde se pudo evidenciar los registros de la caída en la presión de combustible (cuadro rojo), la cual habría sido aproximadamente, a las 19:50:02, hora local (Imagen N° 2):

**Imagen N° 2:** Registro del comienzo de la caída de presión de combustible y la hora local.

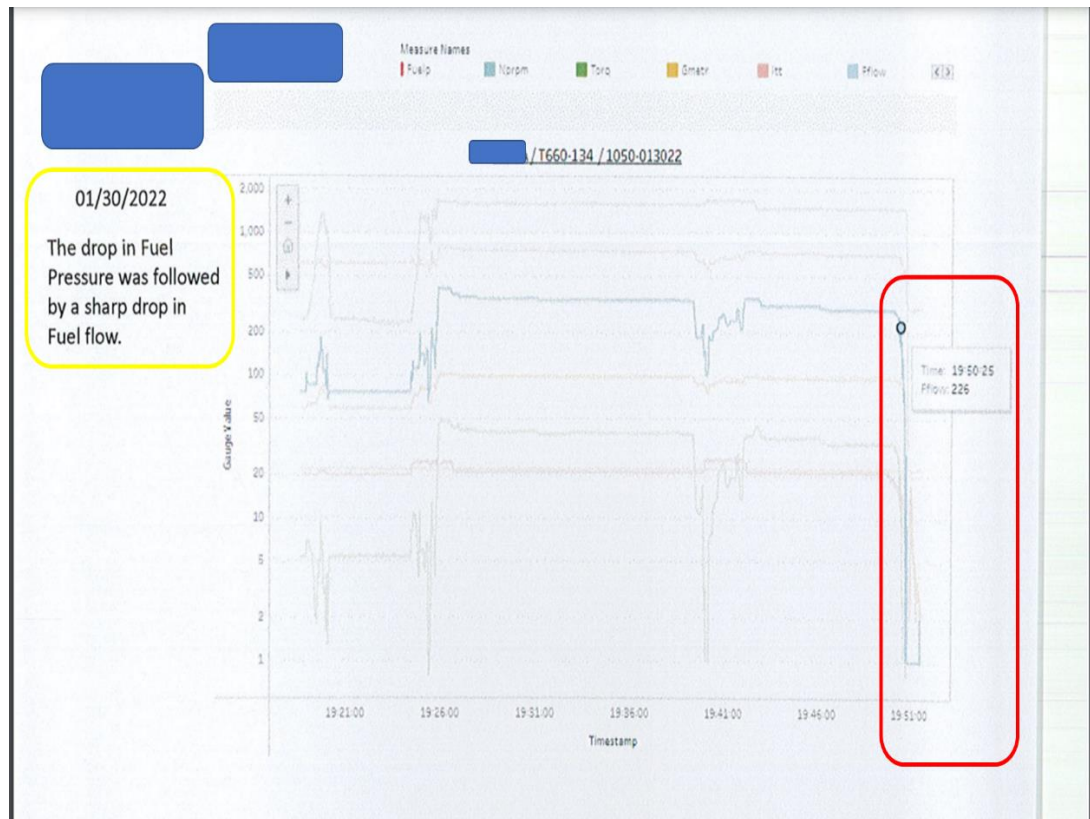
Junto a lo anterior, y conforme al registro del MVP-50, se pudo evidenciar que, el descenso de la presión del combustible fue seguido de una fuerte caída del caudal, a las 19:50:25, hora local (Cuadro rojo) (Imagen N° 3):

**Imagen N° 3:** Registro de la caída del caudal de combustible y la hora local.

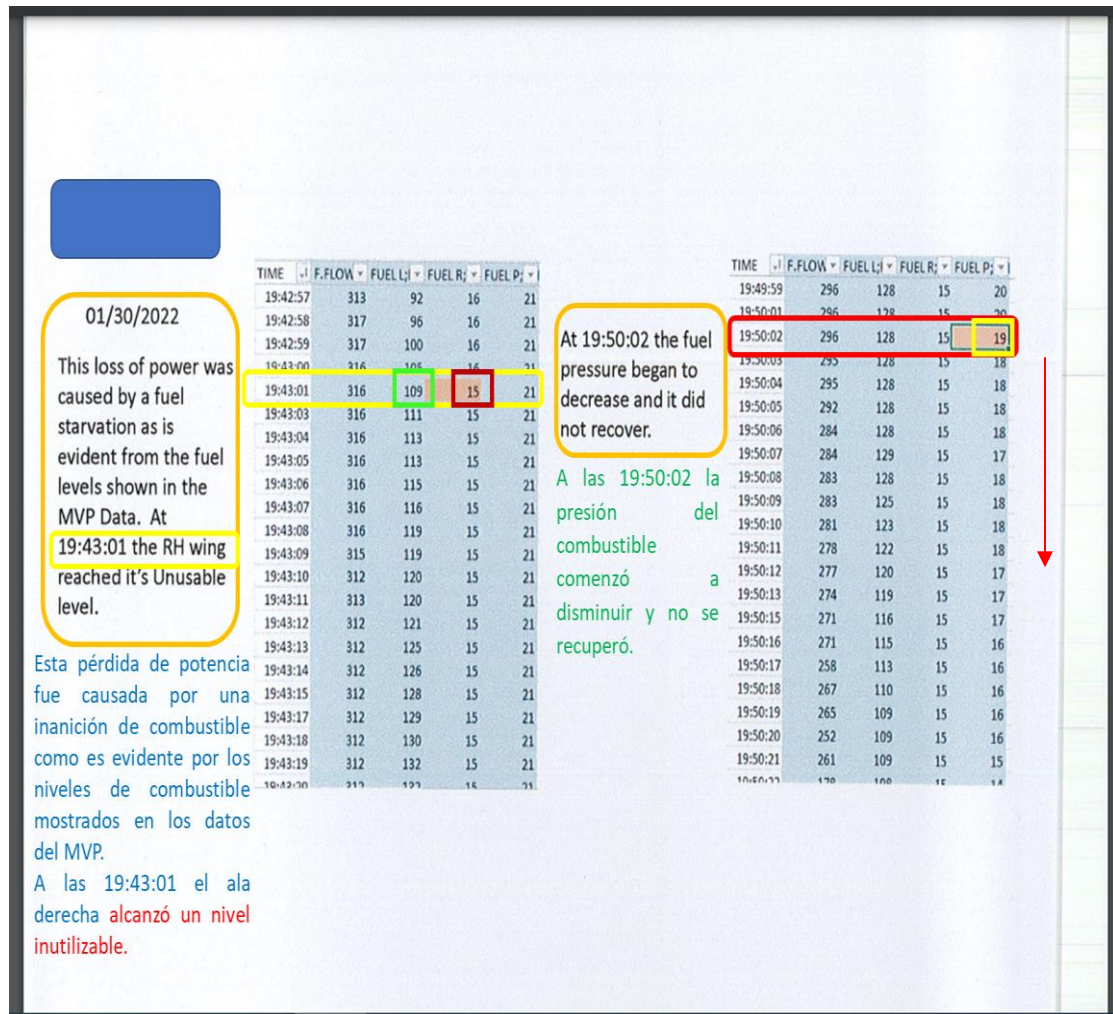
De lo anterior, se pudo evidenciar que, a las 19:43:01, hora local (7 minutos antes del suceso), el MVP-50, registró 15 litros en el estanque derecho (cuadrado rojo) y 109 litros en el estanque izquierdo (cuadrado verde), en donde se puede evidenciar que, conforme a lo indicado por el MVP-50, sería el momento en que el combustible del ala derecha alcanzó el nivel de no utilizable.

Cabe señalar que, el indicador de combustible, una vez llegado a 15 litros, el indicador sigue marcando esa cantidad, aunque la cantidad sea menor.

**Figura N° 4:** Registros de la cantidad de 15 litros de combustible en el estanque derecho (cuadrado rojo) y la hora local, y del inicio de la caída de la presión de combustible a las 19:50:02 hora local (cuadrado amarillo y flecha roja).
