INFORME FINAL DE INVESTIGACIÓN ACCIDENTE DE AVIACIÓN

1995-22

Accidente de aviación ocurrido a un helicóptero fabricado por Robinson Helicopter Company, modelo R66, ocurrido el día 04 de septiembre de 2022, en el sector costero El Pangué, comuna de Zapallar, Región de Valparaíso.

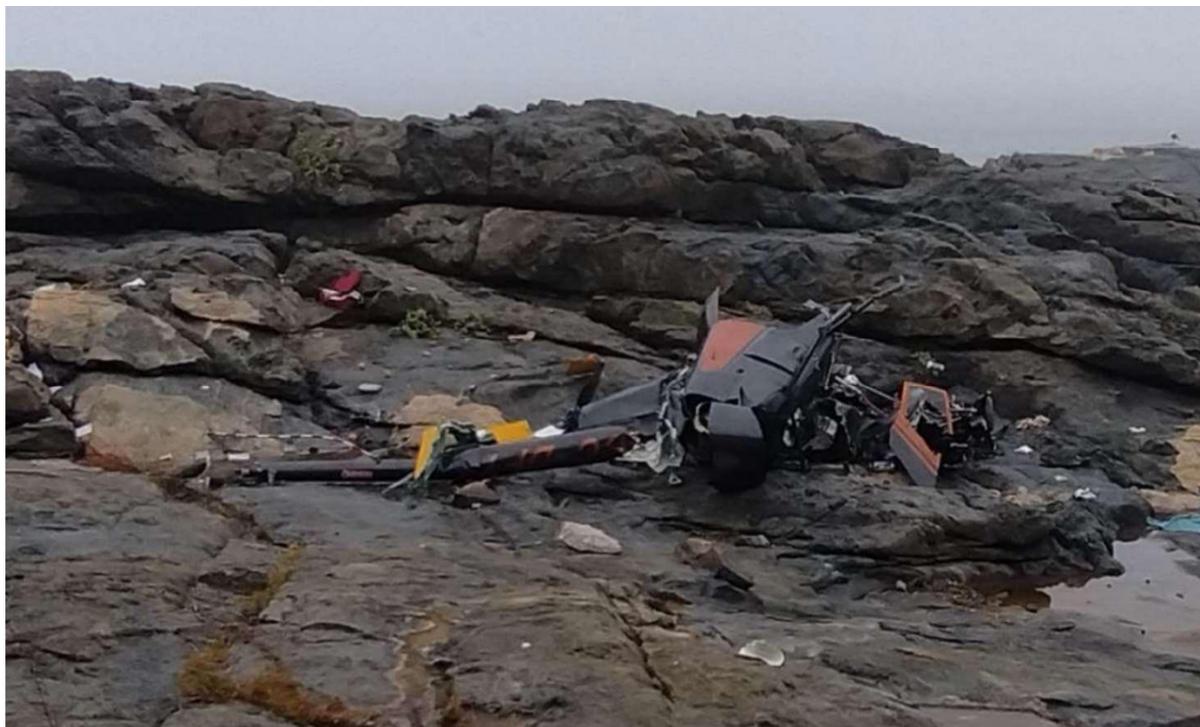
La aeronave resultó con múltiples daños estructurales en el fuselaje, rotor principal, rotor de cola, cono de cola, estabilizadores y tren de aterrizaje (Fotografía N°1).

Fotografía N° 1: Vista de la aeronave en el sitio del suceso.

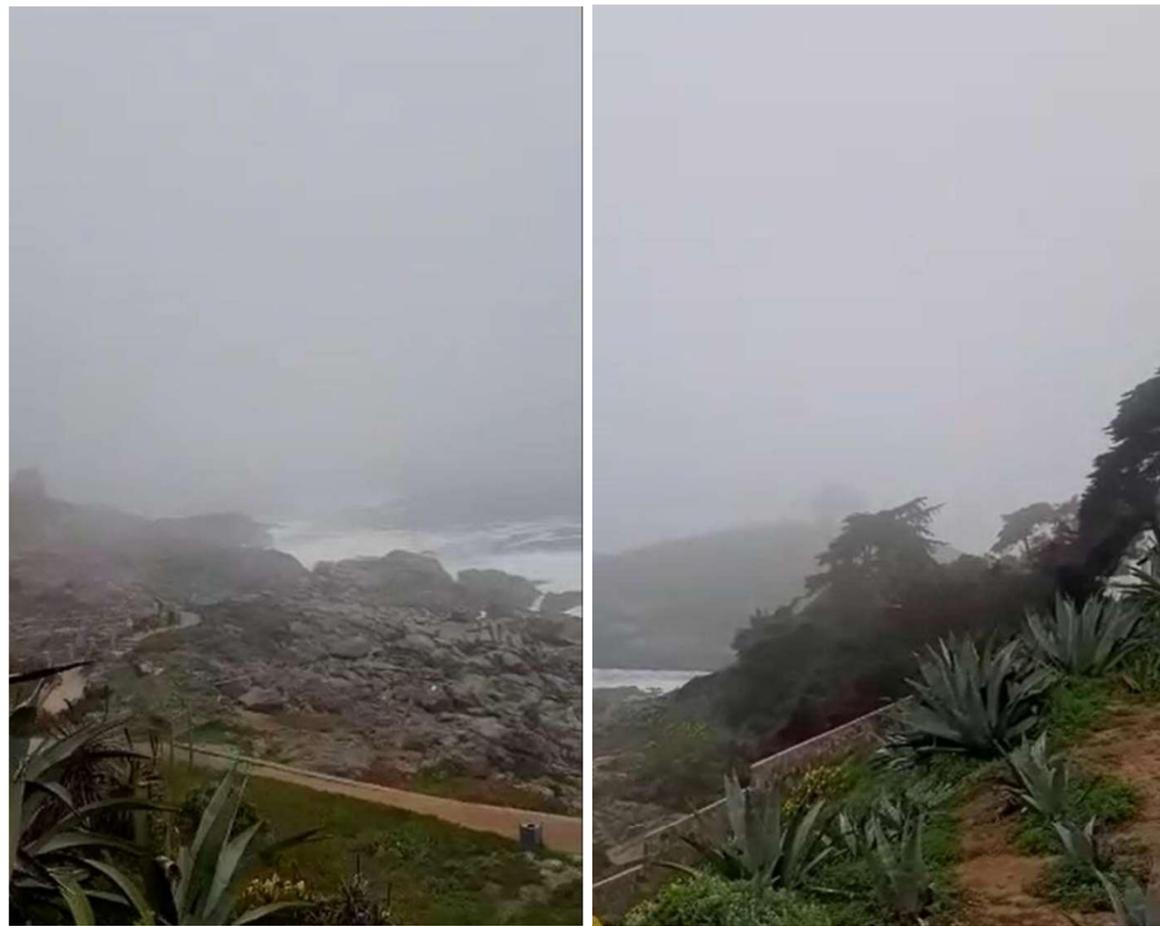
Por otro lado, un testigo que ese día se encontraba en la línea de costa, cerca del sitio del suceso, proporcionó un registro fotográfico de las condiciones meteorológicas existentes, el día del suceso, aproximadamente, una hora posterior al accidente, los cuales permitieron corroborar la presencia de visibilidad reducida, nubosidad y la presencia de llovizna (Fotografías N° 3 y 4).

Fotografías N° 3 y 4: Imágenes tomadas hacia el Sur y hacia el Norte por el testigo.

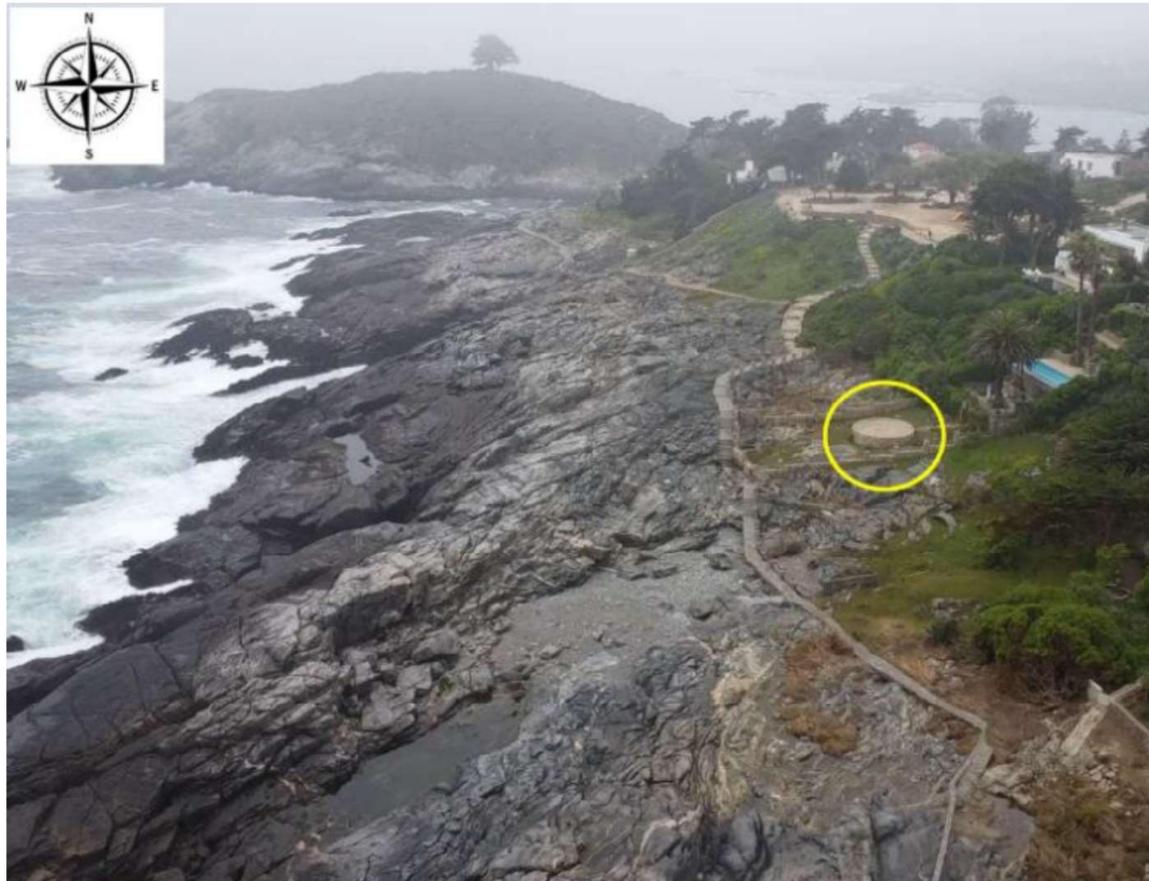
Fotografía N° 5: Lugar de despegue (círculo amarillo).

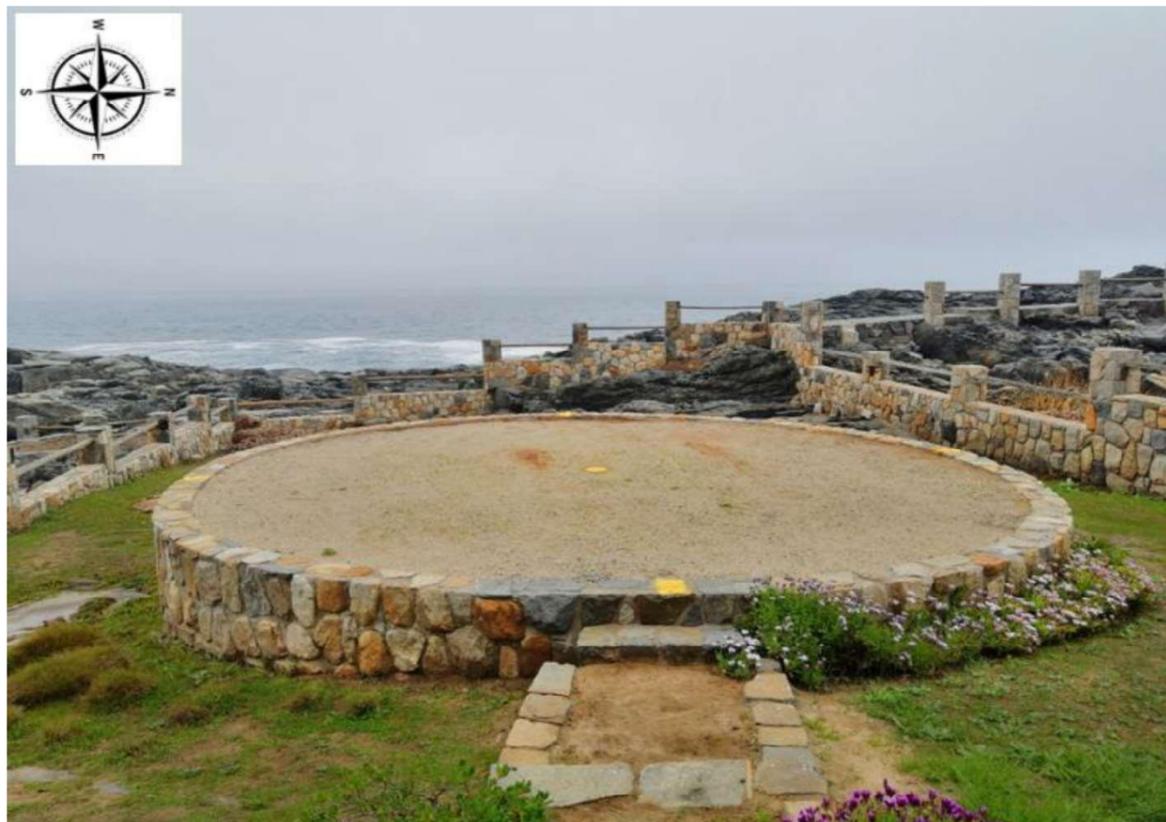
Fotografía N° 6: Detalle del lugar de despegue.

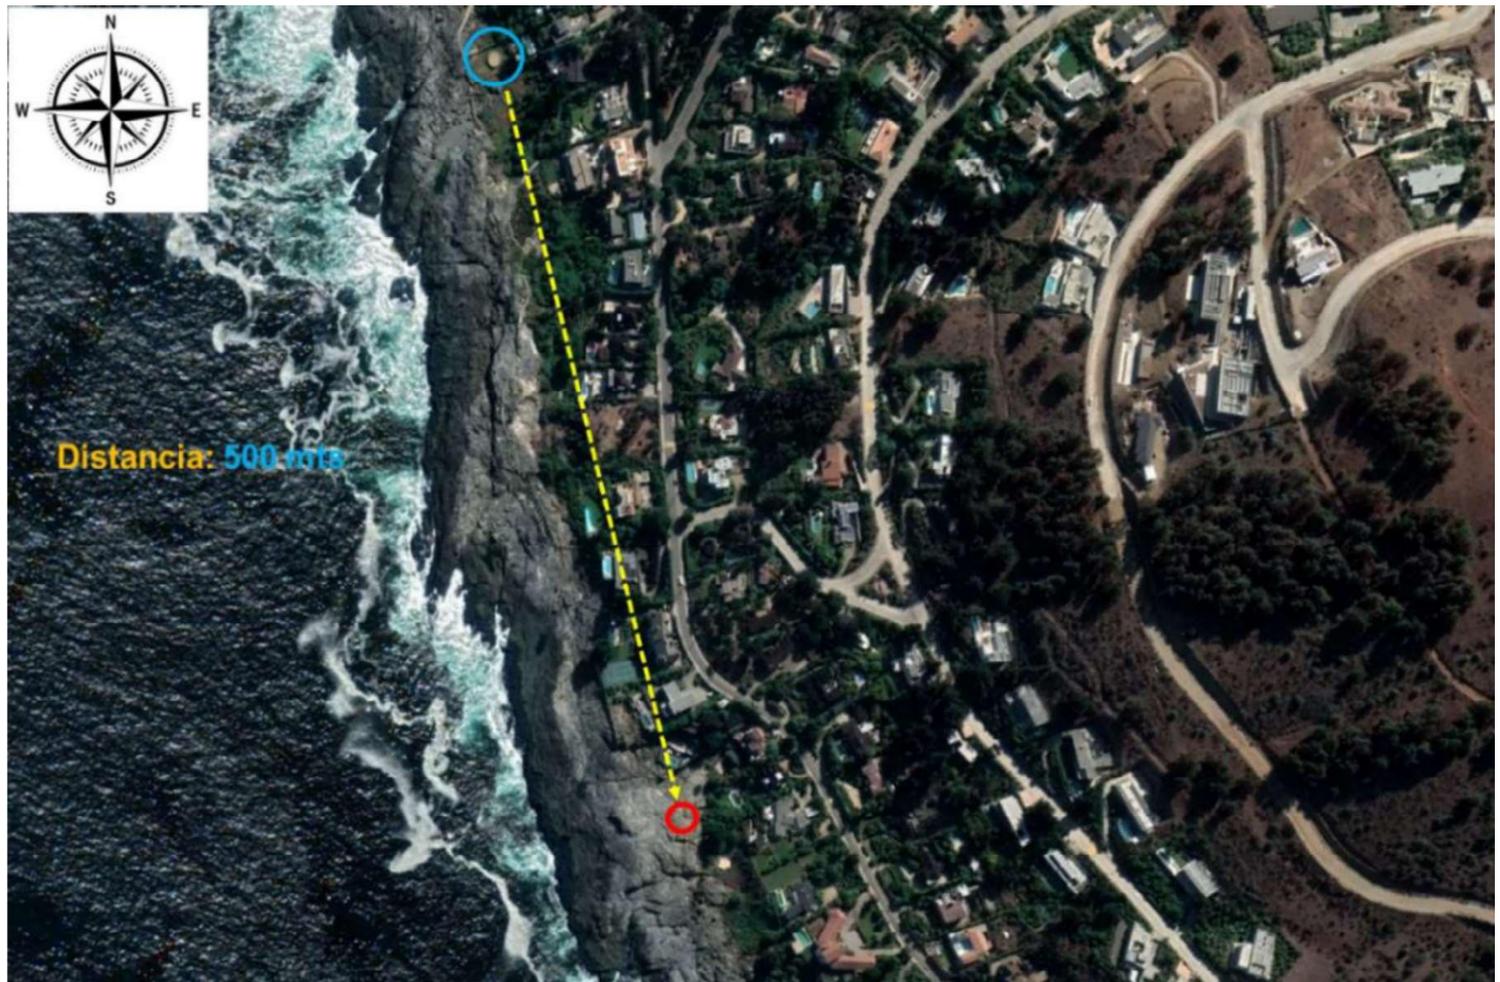
El sitio del suceso, identificado por un círculo rojo, se encontró sobre unos roqueríos, ubicados al poniente del camino costero de El Pangue, comuna de Zapallar, Región de Valparaíso, distante a 500 metros al Sur del lugar de despegue, lugar identificado por un círculo celeste (Imagen N° 2):

Imagen N° 2: Vista del lugar de despegue (círculo celeste) y lugar del suceso (círculo rojo).

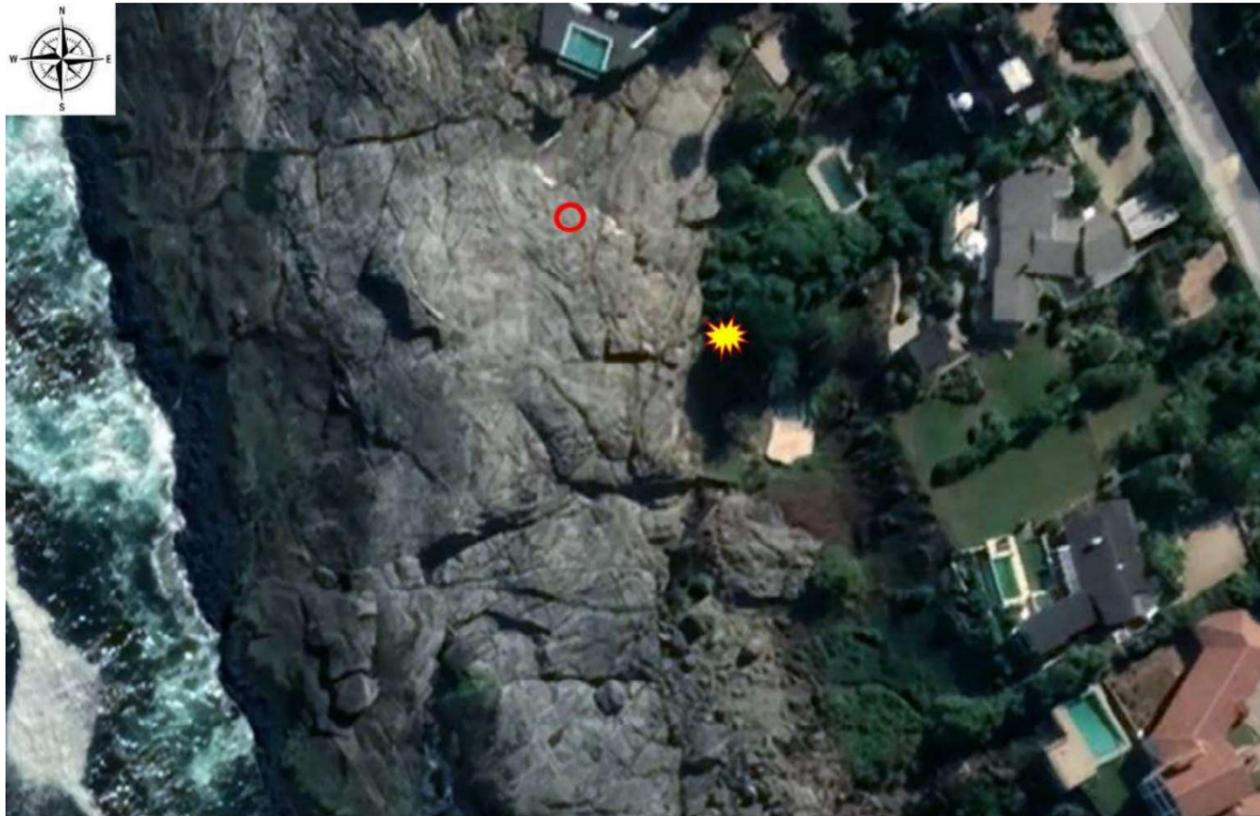
El sitio del suceso (círculo rojo), se encontraba en las coordenadas geográficas $32^{\circ} 33' 37,9''$ S. y $71^{\circ} 57' 26,9''$ W., a una altitud, aproximada, de 70 Ft. (21 MSNM), en un sector costero rocoso, distante a 90 metros del mar y a 40 metros de un sector residencial, colindantes al camino el Pangue (Imagen N° 3).

Imagen N° 3: Vista del sitio del suceso y la ubicación final de la aeronave (círculo rojo) y zona del primer impacto contra un árbol (marca amarilla).

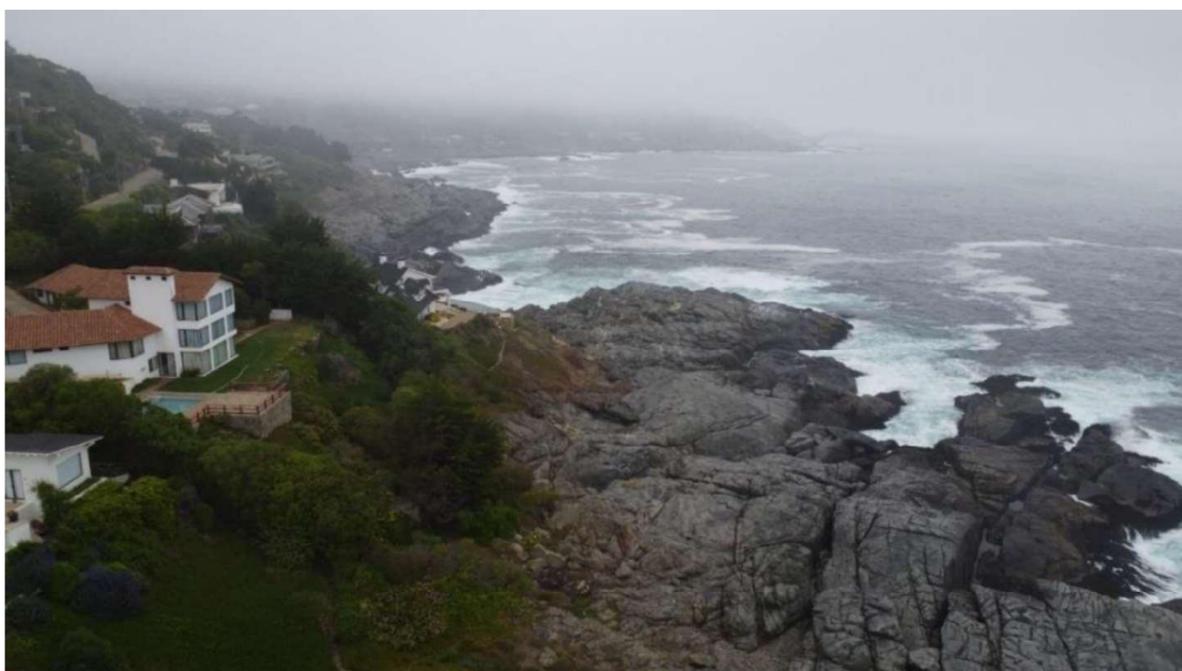
En cuanto a la topografía y relieve del sector, se pudo evidenciar que, desde la ubicación final de la aeronave, hacia el Este, el sitio del suceso presentaba un sector plano de 50 metros, para posteriormente comenzar una pendiente aproximada de 40° de inclinación y de 200 metros de longitud del terreno, en donde se pudo evidenciar la presencia de casas (Fotografía N° 7).

Fotografía N° 7: Vista aérea de Norte a Sur, desde sitio del suceso, con ladera del cerro y sector rocoso.

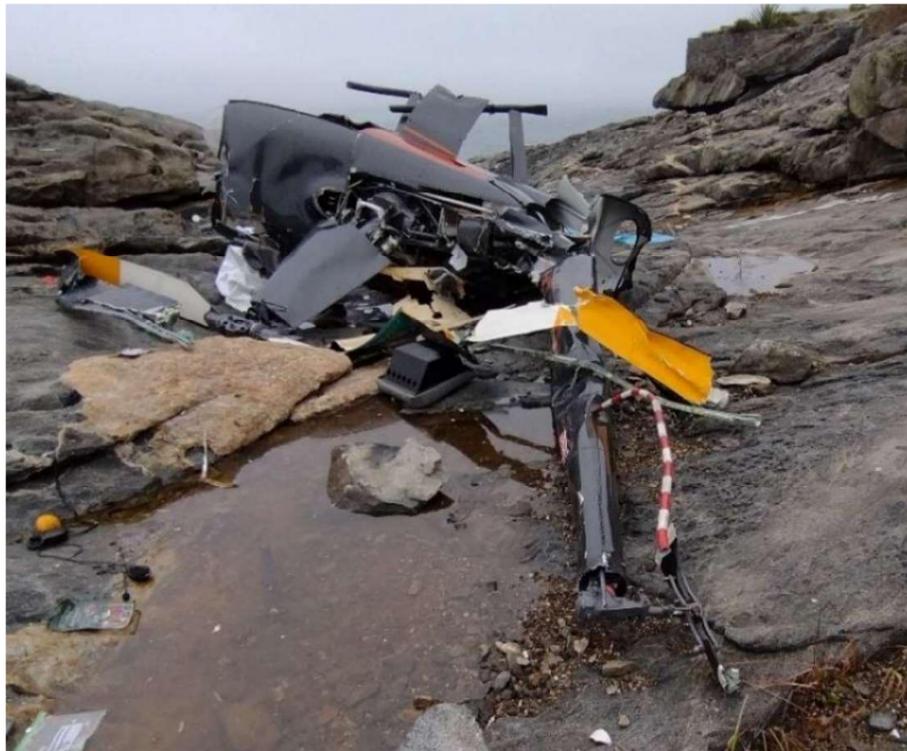
La aeronave impactó sobre un sector rocoso, quedando apoyada sobre su costado izquierdo, con una orientación de la cabina al rumbo 225° (Fotografía N° 8).

Fotografía N° 8: Ubicación final de la aeronave.

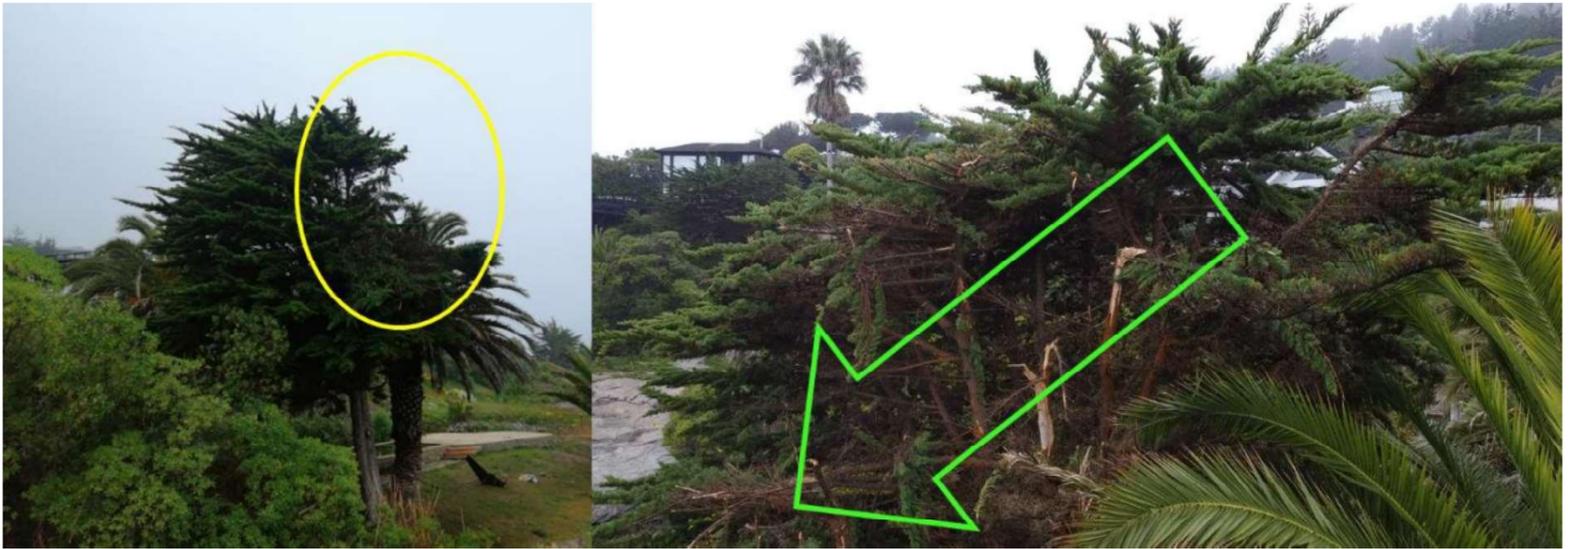
Conforme a las marcas encontradas en el sitio del suceso, se pudo determinar una trayectoria de Sur a Norte de la aeronave, previo al impacto contra el terreno, lo cual permitió establecer que, la aeronave impactó primero contra la copa de un árbol, existente al sur del lugar de detención de ésta.

Fotografías N° 9 y 10: Vista frontal (círculo amarillo) y lateral (flecha verde) corte de ramas del árbol que indican el desplazamiento de la aeronave hacia el norte.

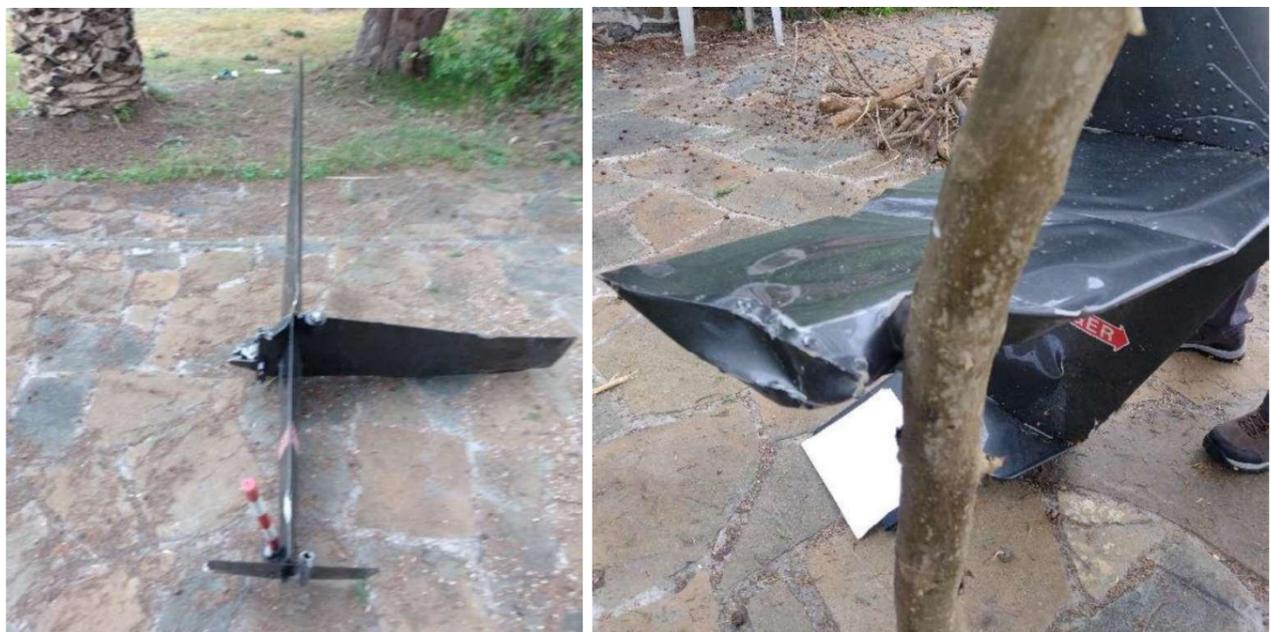
En la zona del árbol fueron encontrados la parte trasera del cono de cola, incluyendo estabilizadores y parte del protector del rotor de cola (Fotografías N° 9,10,11 y 12) y secciones de diferentes tamaños de las palas del rotor principal. Las zonas de fracturas en los componentes tenían características de sobre esfuerzo instantáneo y además, deformaciones producidas por el impacto contra las ramas del árbol.

Fotografías N° 11 y 12: Sección posterior del cono de cola.

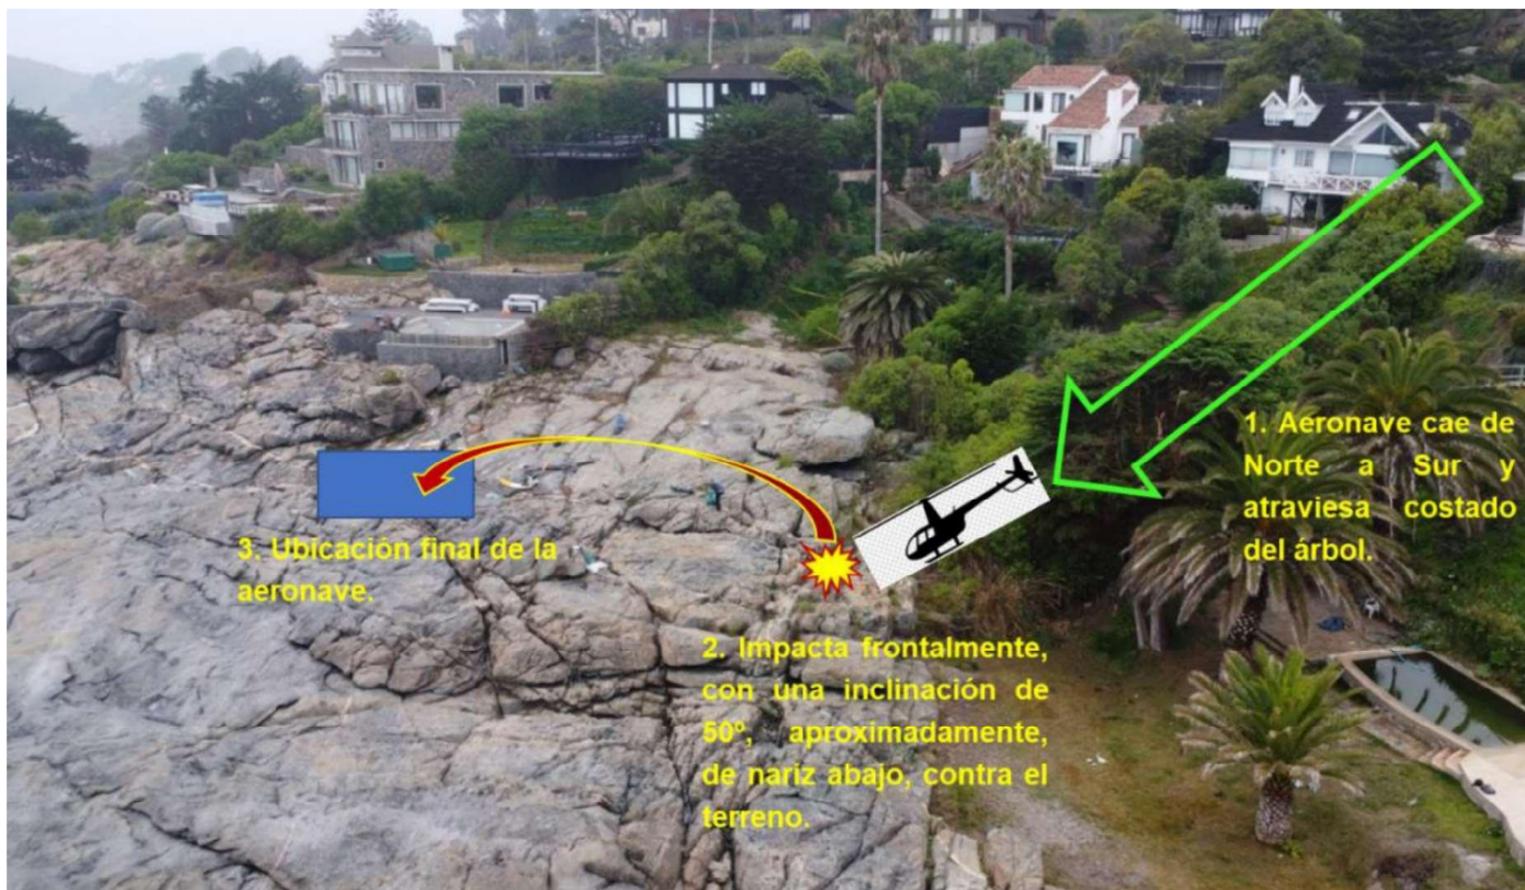
Posteriormente, al norte del árbol, en las rocas, se encontraron las primeras marcas atribuibles al impacto de las palas del rotor principal, tren de aterrizaje y fuselaje. Entre este lugar y el punto de detención final de la aeronave, existe una extensión de 24 metros (Fotografía 13).

Fotografía N° 13: Secuencia de la caída e impacto de la aeronave.

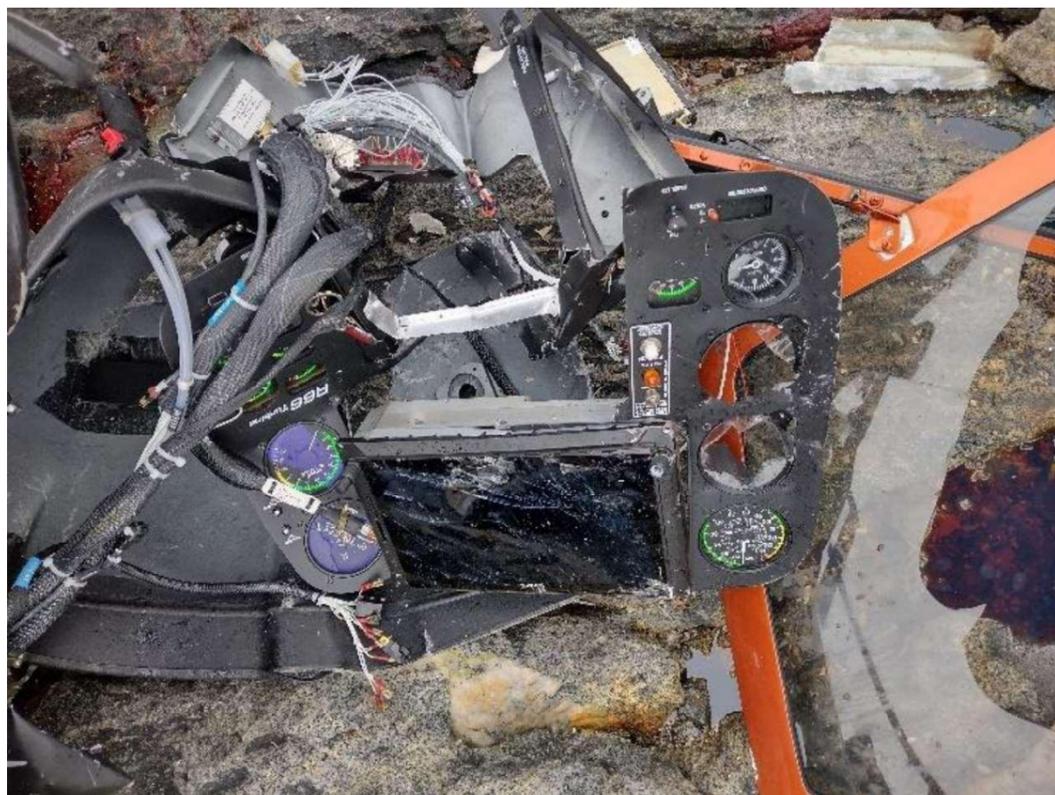
El panel de instrumentos fue encontrado desprendido y con múltiples fracturas. Algunos de sus instrumentos se desprendieron a consecuencia del impacto contra el terreno (Fotografía N° 14).

Fotografía N° 14: Panel de instrumentos.

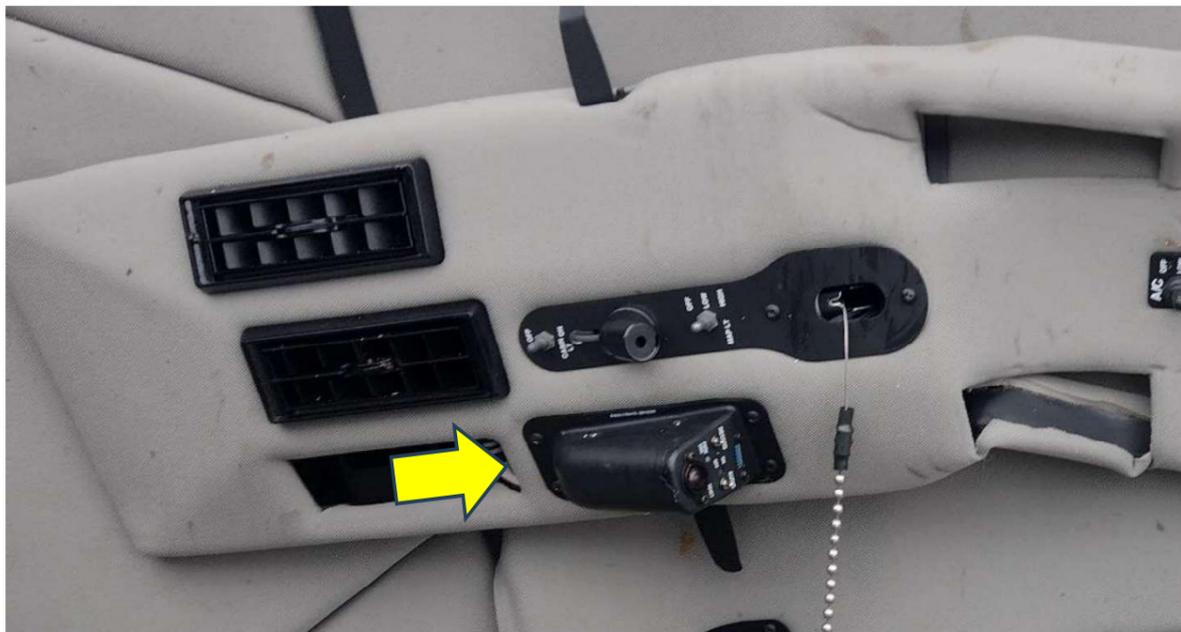
En la parte superior de la cabina se encontraba un registrador de vuelo liviano, que podía grabar imágenes de video y audio (Fotografía N° 15). El equipo fue desmontado para descargar información grabada en su memoria volátil.

Fotografía N° 15: Registrador de vuelo liviano instalado en la aeronave (cámara de cabina).

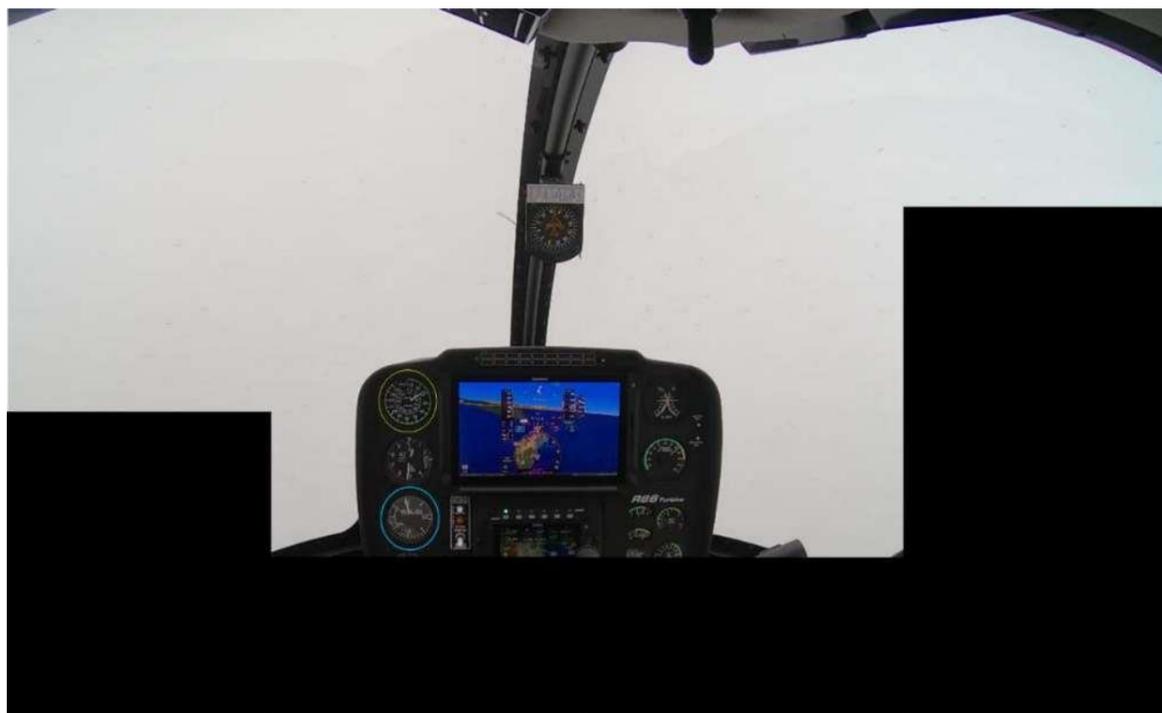
Imagen N° 4.

1. Indicaciones de (Imagen N° 4):

- Velocímetro 38 nudos.
- Variómetro 1.000 Ft/Min.
- Ascenso, con leve inclinación de la aeronave hacia la izquierda, 22 segundos posterior al despegue.

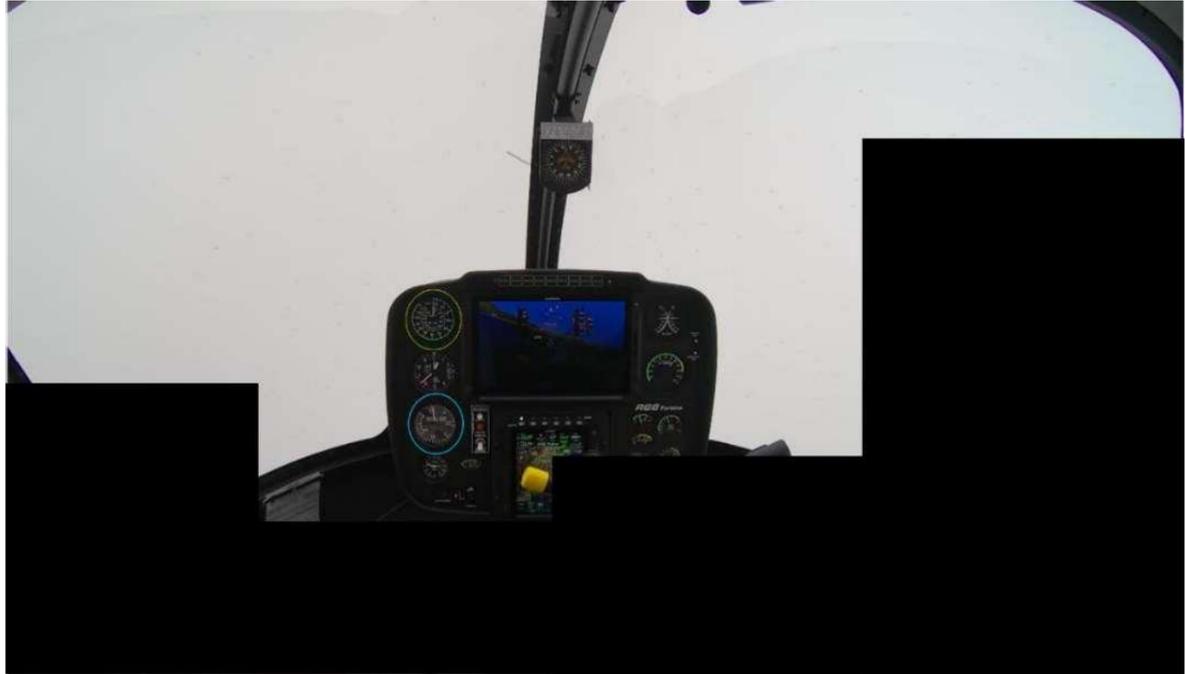
Imagen N° 5.

2. Indicaciones (Imagen N° 5):

- Velocímetro inferior a 05 nudos.
- Variómetro 1.000 Ft/Min.
- En ascenso, con mayor inclinación de la aeronave hacia la izquierda, 28 segundos posterior al despegue.

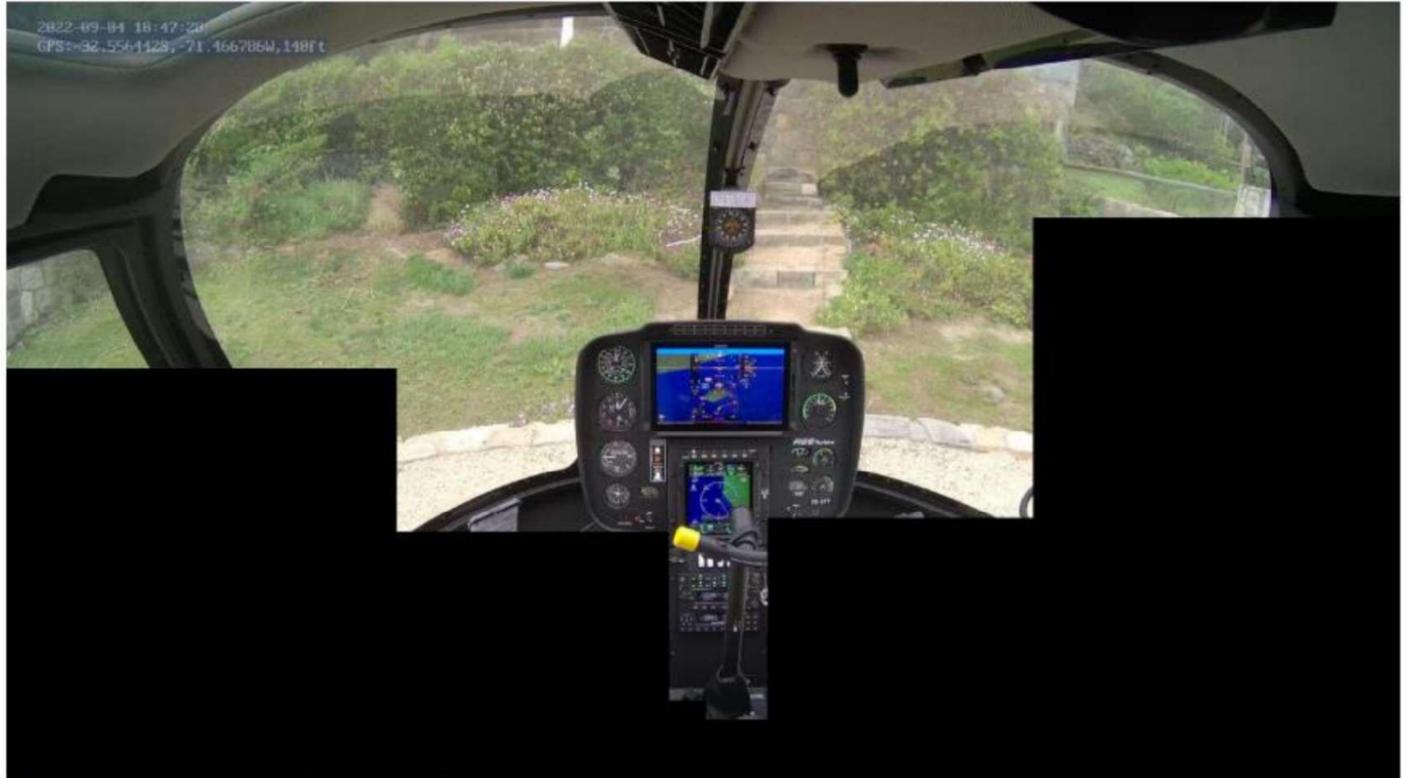
Figure 1. View shortly before the helicopter lifted off at 18:47:28.

Figura N° 1: Vista poco antes de que el helicóptero despegara a las 18:47:28.

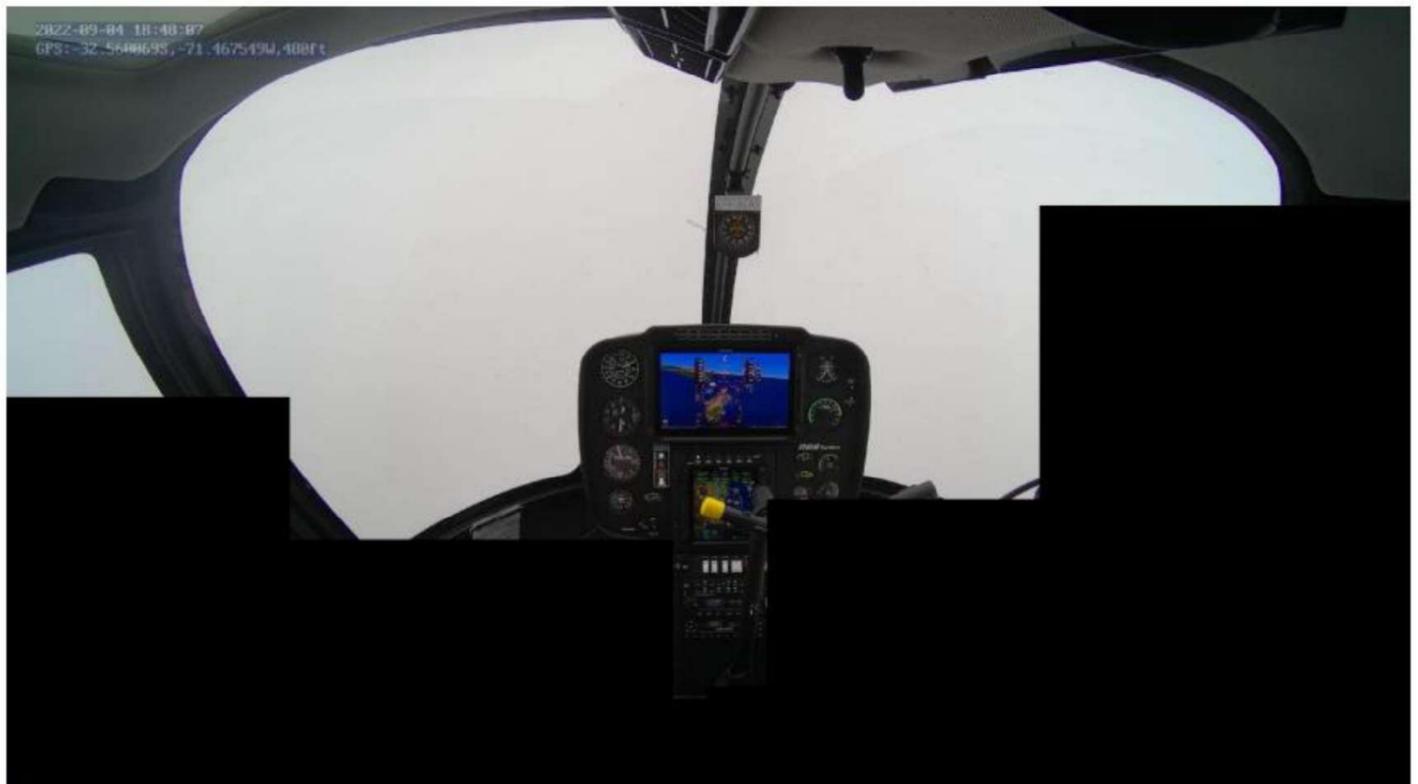
Figure 2. View as the helicopter climbed into clouds, at 18:48:07.

Figura N° 2: Vista mientras el helicóptero ascendía hacia las nubes, a las 18:48:07.

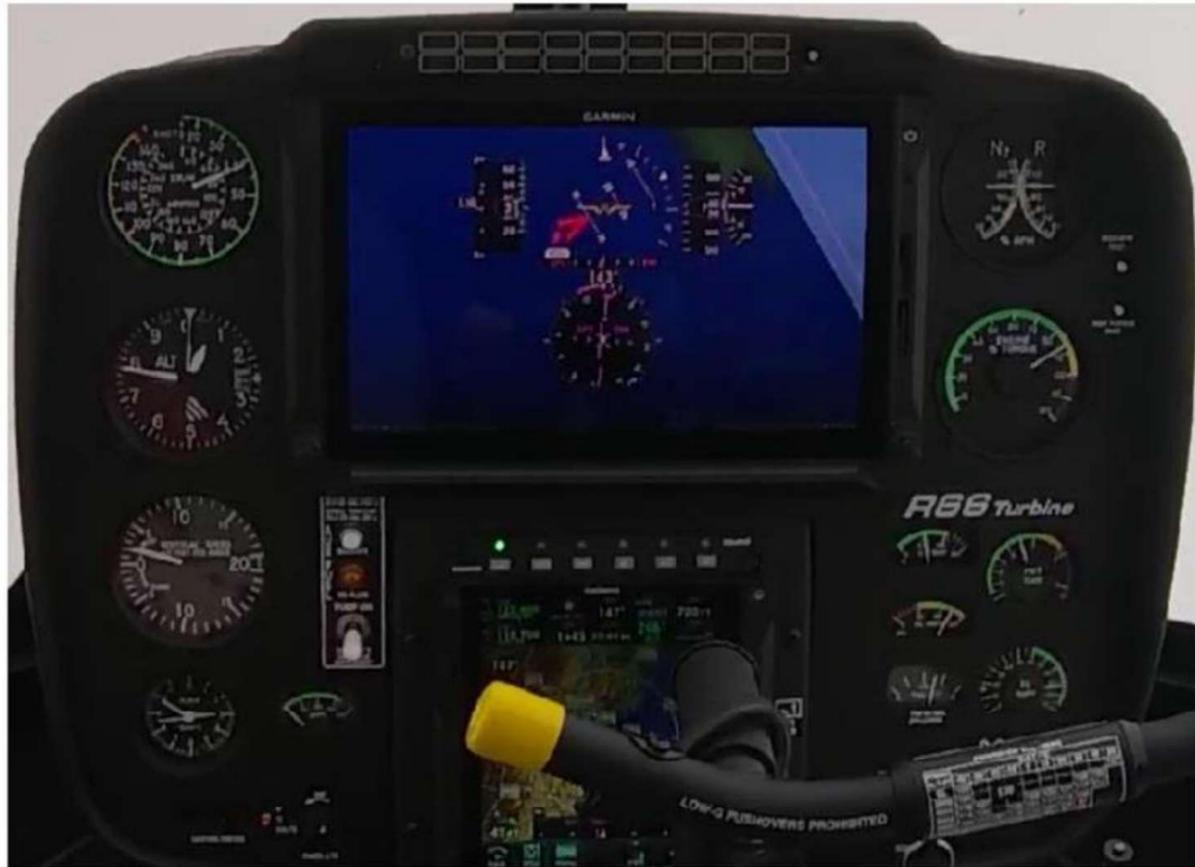
Figure 3. View of the instruments as the pitch attitude warning chevrons began to appear at 18:49:09.

Figura N° 3: Vista de los instrumentos cuando empezaron a aparecer los avisos de actitud de cabeceo a las 18:49:09.

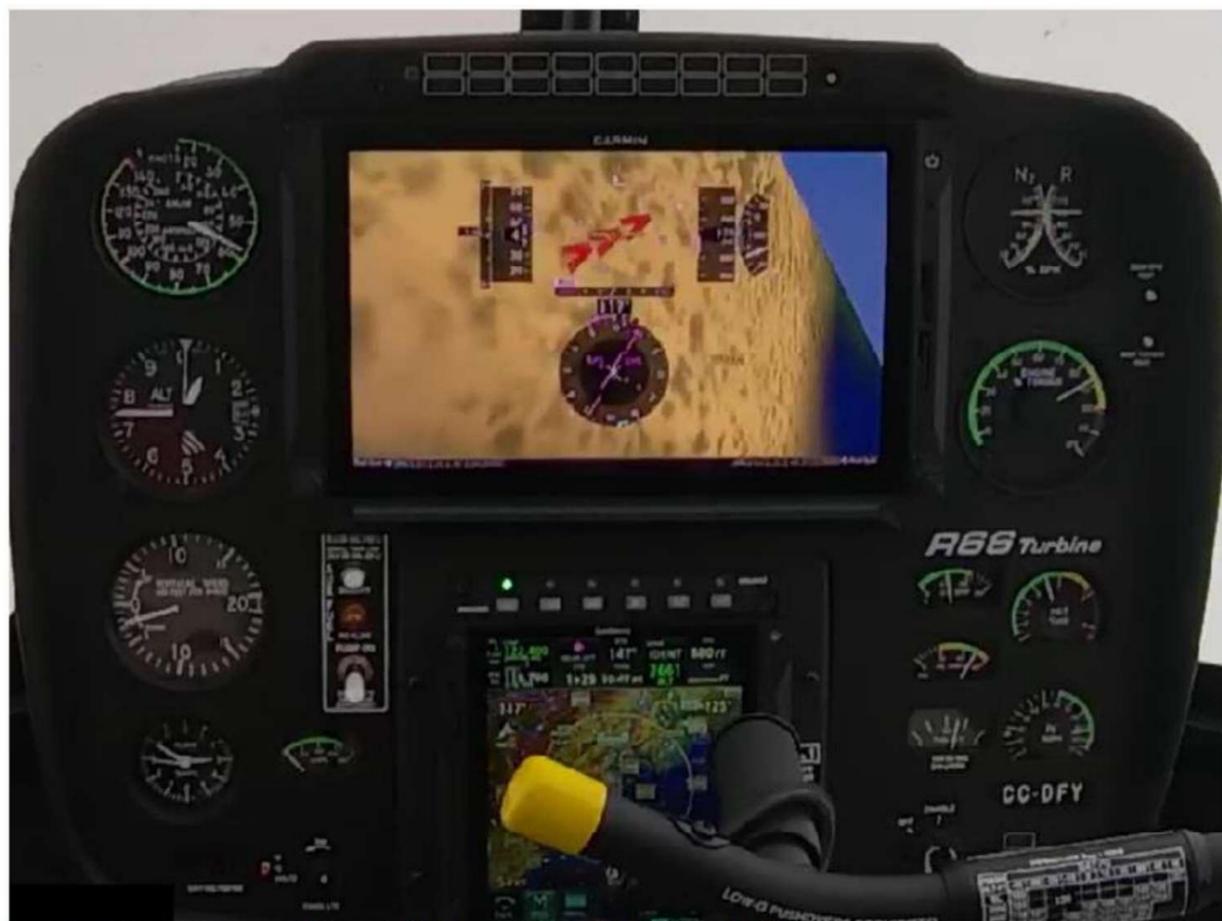
Figure 4. View of the instruments as the terrain display resolved from blue to tan at 18:49:11.

Figura N° 4: Vista de los instrumentos cuando la visualización del terreno pasa de azul a café claro a las 18:49:11.

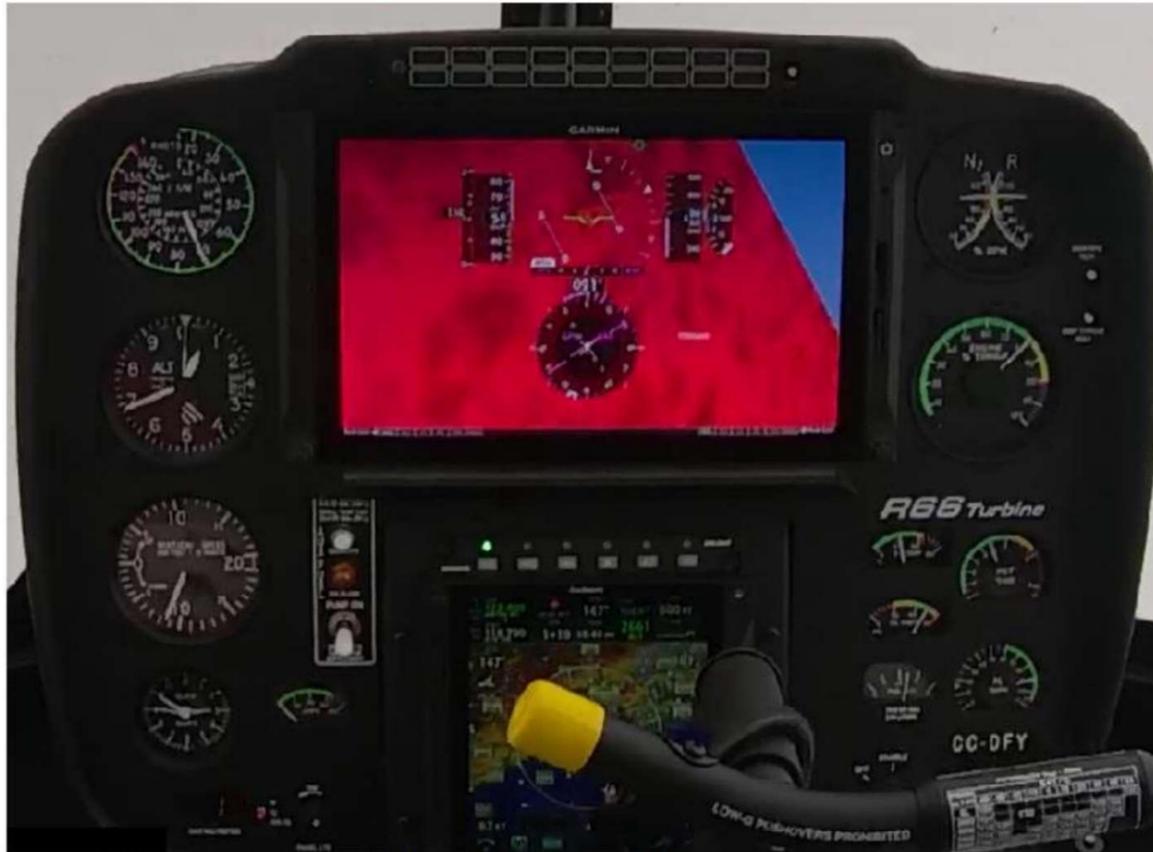
Figure 5. View of the instruments as the terrain display resolved from tan to red at 18:49:12.

Figura N° 5: Vista de los instrumentos cuando la visualización del terreno pasa de color café claro a rojo a las 18:49:12.

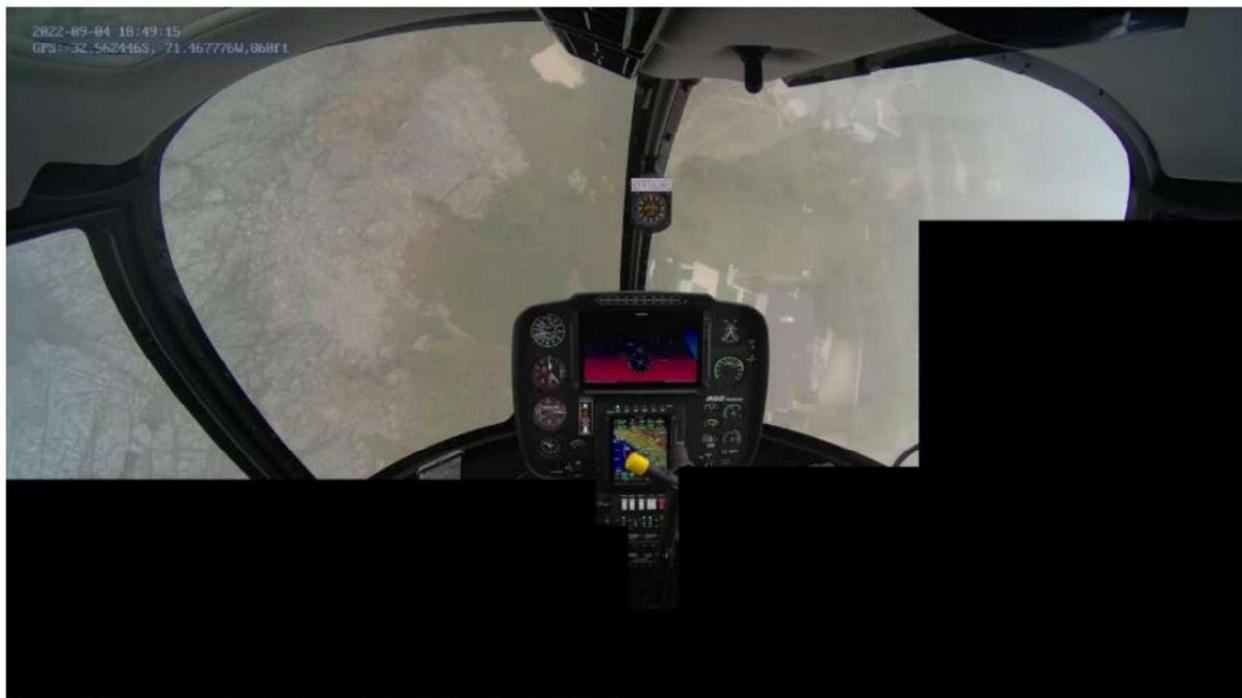
Figure 6. View as the helicopter descended out of the clouds, at 18:49:15.

Figura N° 6: Vista mientras el helicóptero descendía de las nubes, a las 18:49:15.

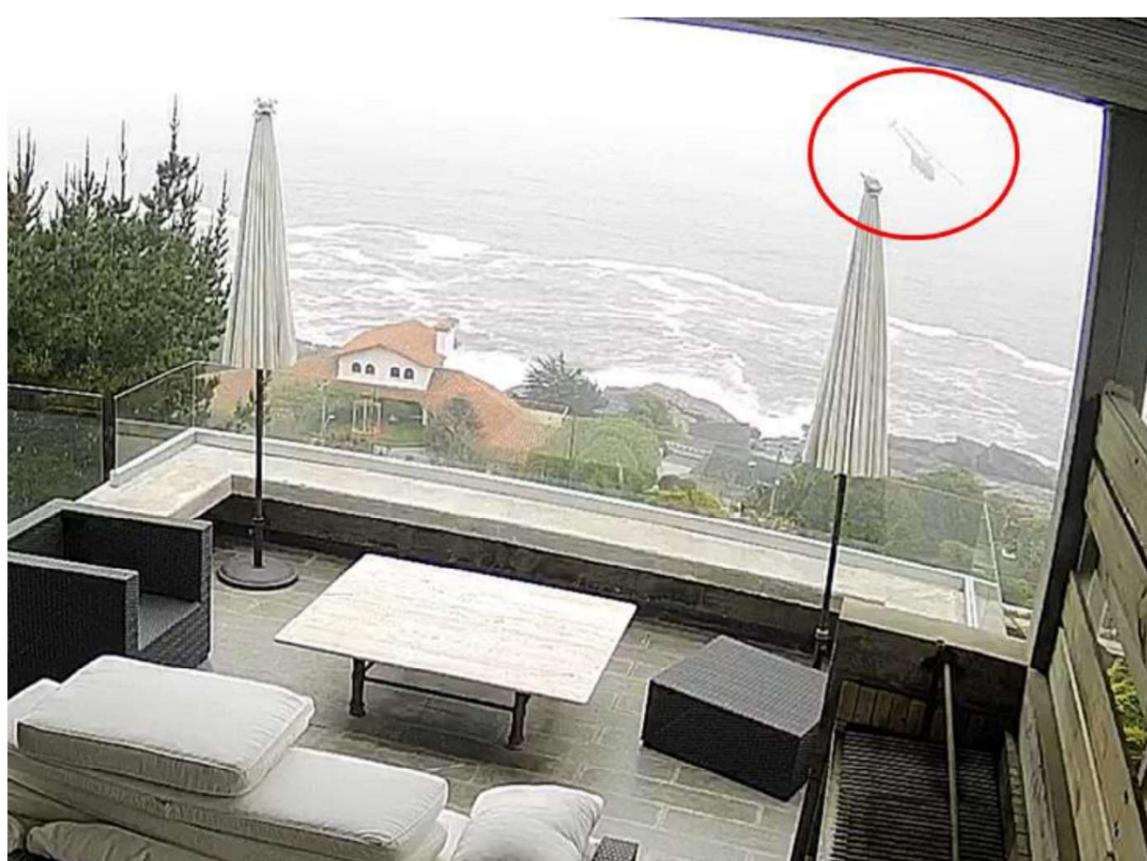
La secuencia de la caída de la aeronave permitió establecer una trayectoria en un ángulo de 50° (Imagen N° 6):

Imagen N° 6: Vista de la inclinación de la aeronave, previo al impacto contra el terreno.

Lo anterior, llevó al piloto al mando a tener una pérdida de control en vuelo, con una caída con una inclinación de nariz hacia abajo lo que finalizó con el impacto de la aeronave contra el terreno, lo que fue evidenciado en el video de una cámara de seguridad de una casa del sector y corroborado con el video de la cámara de cabina de la aeronave.
