INFORME FINAL DE INVESTIGACIÓN ACCIDENTE DE AVIACIÓN

N°1998-22

Accidente de aviación que afectó a un Vehículo Ultraliviano no Motorizado (UL), del tipo parapente, durante un vuelo deportivo, comuna de Iquique, Región de Tarapacá.

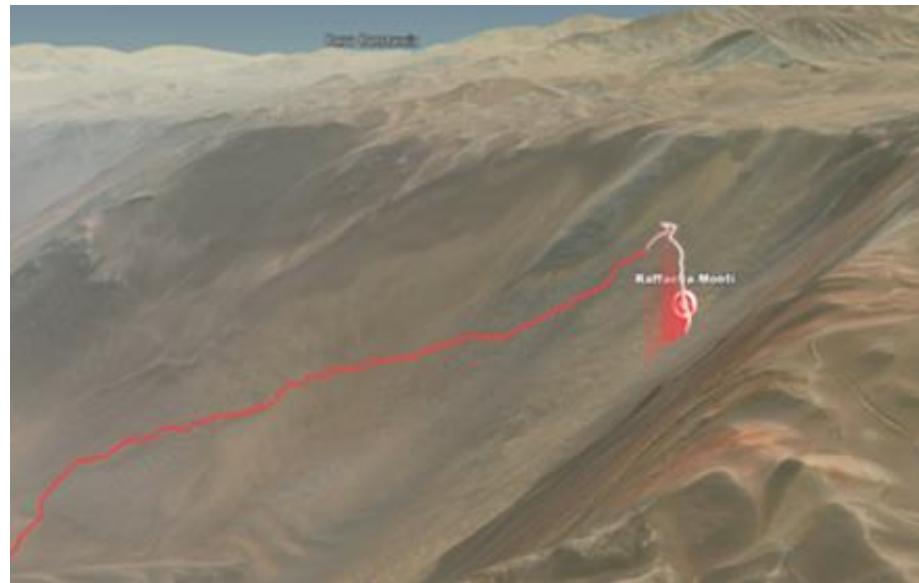
Imagen N° 5: Vista, de SO a NE, con track final, posterior caída (línea blanca) y del punto de ubicación final de caída del UL.

- Al momento del suceso, el trayecto de vuelo realizado era de 68 kilómetros, habiendo recorrido por el sector costero, en un tiempo aproximado de 04:00 horas de vuelo, hasta impactar contra el terreno, punto que tenía una elevación de 260 metros (858 pies) sobre el nivel del mar (MSNM).

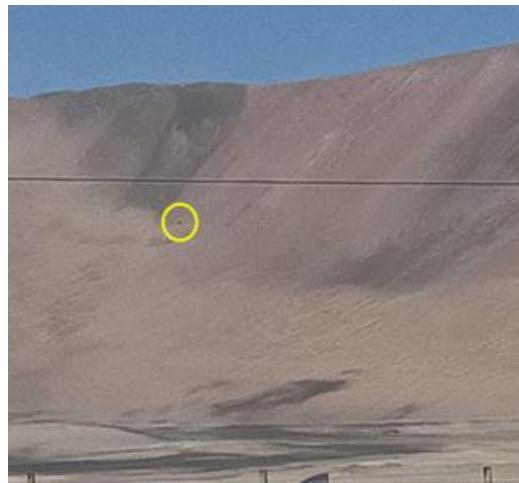
Fotografía N° 2: Ubicación del UL en la ladera del cerro, tomada desde la ruta 1.

- La aeronave impactó contra el terreno, en la ladera Oeste de cerro, en una elevación de 260 metros (858 pies).
- La ladera del cerro presentaba una inclinación entre 45° a 55° (Fotografía N° 2).

- El terreno estaba compuesto de arena gruesa compacta y con abundante presencia de piedras con puntas filudas.

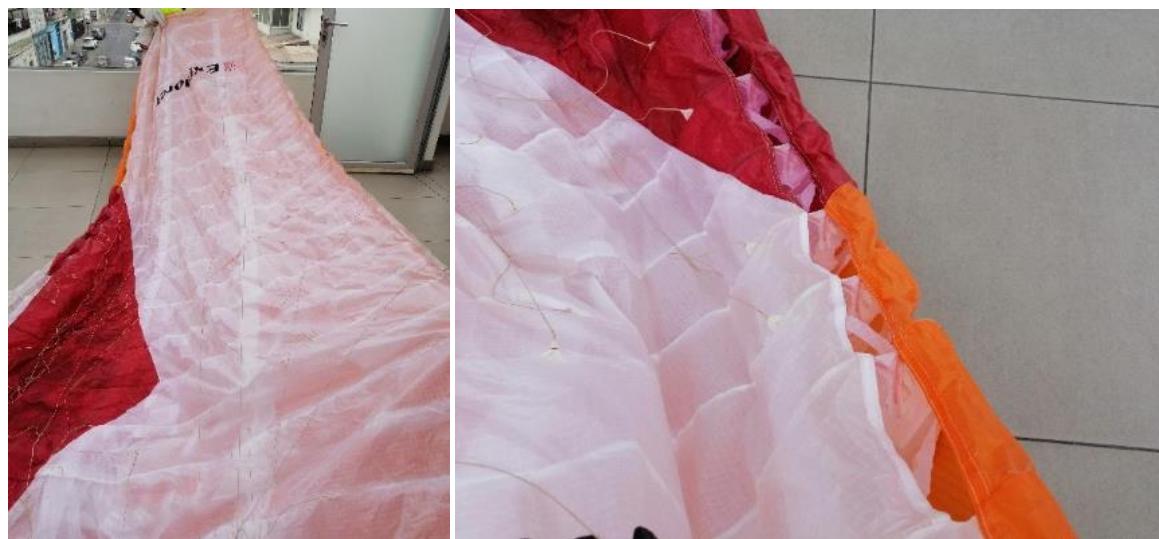
- La aeronave fue retirada por un parapentista que integraba el grupo del que formaba parte la parapentista fallecida. Posteriormente, el UL fue entregado a Carabineros de Chile en Iquique y puesto a resguardo en dependencias de esa Institución.
- El equipo investigador inspeccionó la vela del parapente, no encontrando daños en las telas del recubrimiento, celdas, costillas, líneas y bandas. La vela no poseía marcas de identificación de acuerdo a lo establecido en la normativa vigente (Fotografías N° 4 y 5).

Fotografías N° 4 y 5: Vista general de la vela del parapente, sin daños.

No obstante, la inspección efectuada por el equipo investigador al Vehículo Ultraliviano no Motorizado (UL), no estableció la existencia de daños, por lo que se descartaría esto como un factor causal o contribuyente al suceso investigado.

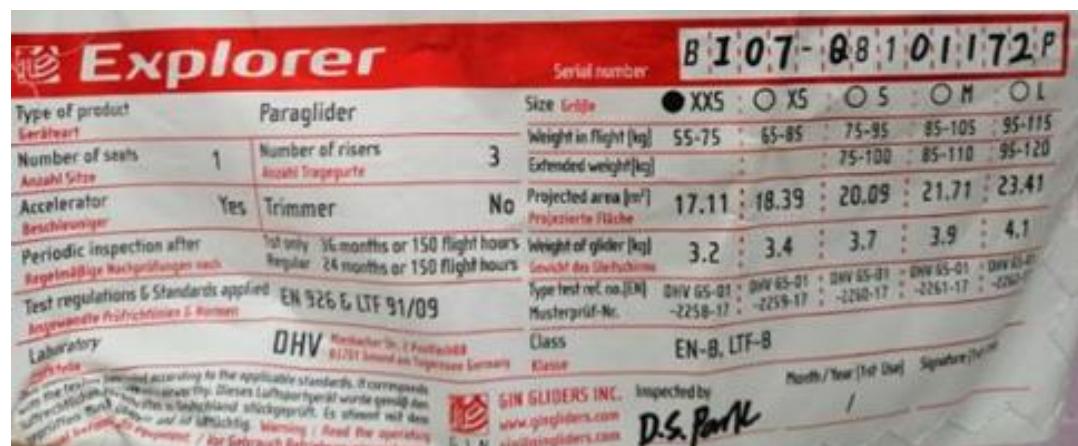
- En la costilla central de la vela se encontró la etiqueta de identificación, indicando que el tipo de producto era un parapente, para un solo asiento, fabricado por GIN GLIDERS modelo Explorer, número de serie B107-Q8101172P, tamaño “XXS”, para un peso en vuelo entre 55 y 75 kg, el peso de la vela de 3,3 kg, la inspección periódica inicial a los 36 meses ó 150 horas y la frecuencia de inspección regular a partir de la primera inspección entre 24 meses ó 150 horas de vuelo (Fotografía N° 6).

Fotografía N° 6: Etiqueta de identificación de la vela.

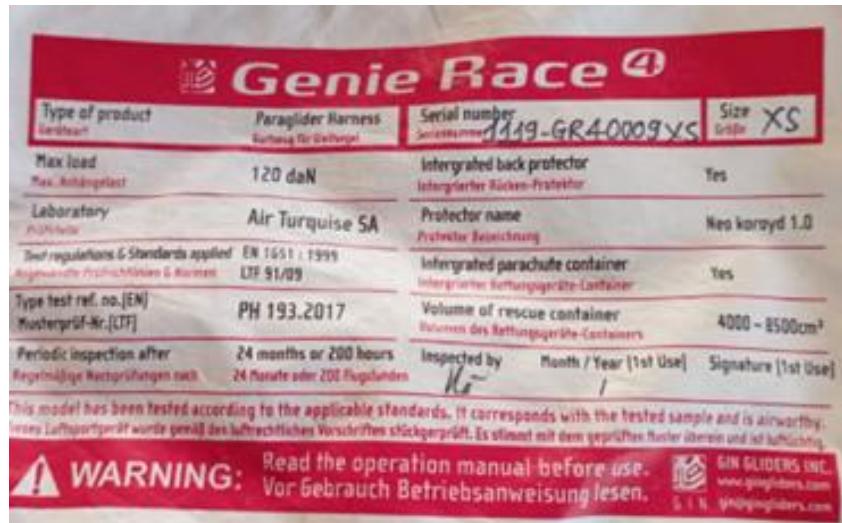
- La inspección de la silla evidenció que, correspondía a un diseño para una persona y no fue establecida la existencia de observaciones o daños. La etiqueta de identificación señalaba que correspondía a un arnés o silla de parapente, modelo Genie Race 4,

número de serie 1119-GR40009 XS, de un tamaño “XS” para una altura de piloto de hasta 165 centímetros y el peso de la silla era 8,1 kg, además, se estableció que la inspección periódica de la silla, establecida por el fabricante, debía ser realizada después de los 24 meses ó 200 horas (Fotografías N° 7 y 8).

Fotografía N° 7: Etiqueta de la silla del parapente.

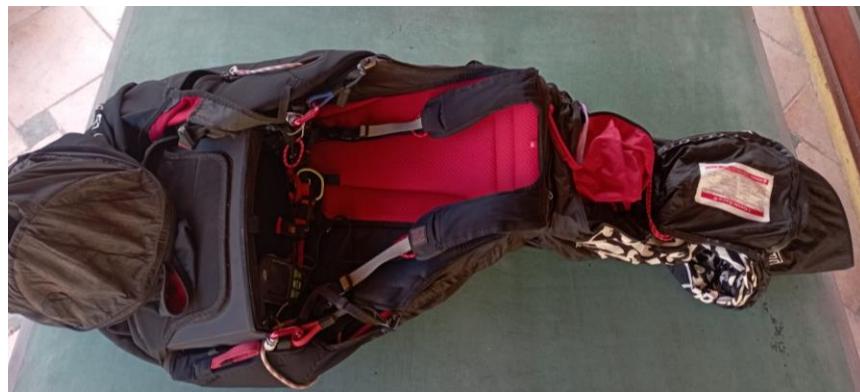
Fotografía N° 8: Vista de la silla del parapente.

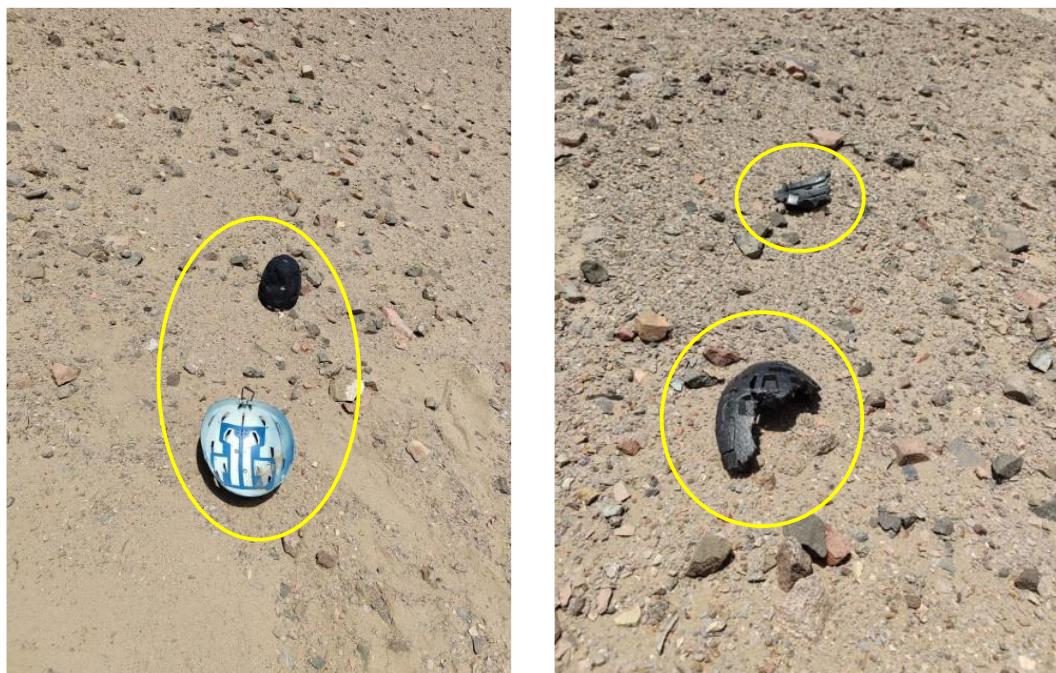
- La evidencia fotográfica obtenida desde el lugar del accidente, permitió establecer la existencia de partes de un casco protector, fracturado en 2 partes (Fotografías N° 9 y 10).

Fotografías N° 9 y 10: Vista de los restos del casco.
