INFORME FINAL DE INVESTIGACIÓN INCIDENTE DE AVIACIÓN

2028-23

Incidente de aviación donde se vio involucrada una aeronave pilotada a distancia (RPA), el 11 de mayo del 2023, en la comuna de Victoria, Región de La Araucanía.

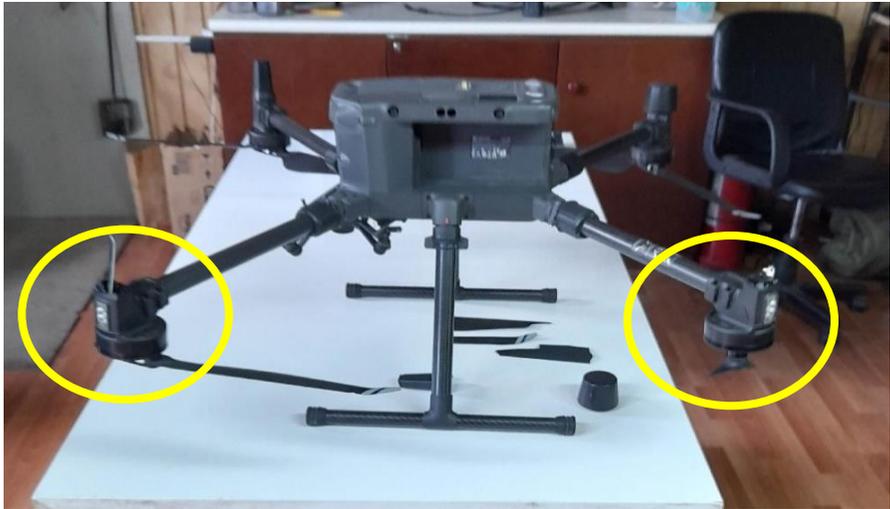
- Las fotografías N° 2, 3 y 4 muestran al RPA involucrado, posterior al vuelo donde se accidentó, con los dos rotores del lado izquierdo (delantero y trasero), con sus palas quebradas.

Fotografía N° 2: Vista del RPA, accidentado.

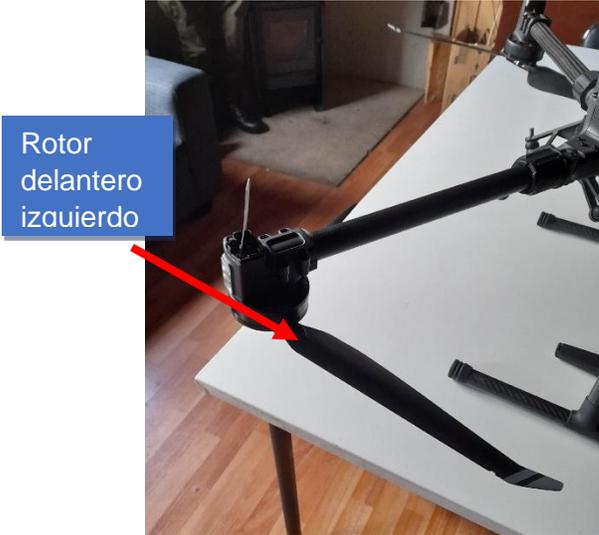
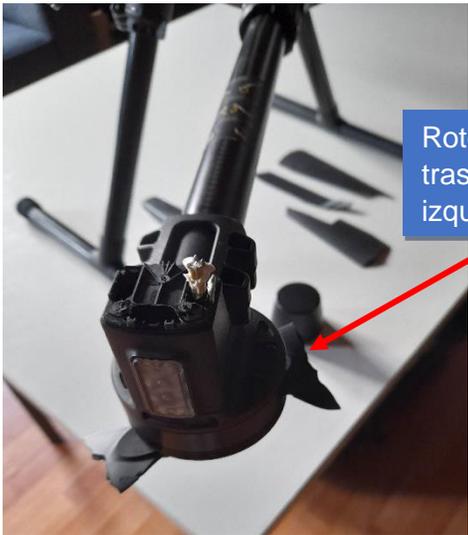
Los dos rotores del lado izquierdo (delantero y trasero), con sus palas quebradas.
 La antena de transmisión ubicada en el rotor delantero izquierdo, dañada.
 La antena, ubicada en el rotor trasero derecho, quebrada.
 La carcasa superior lado derecho fracturada.

Fotografías N° 3 y 4: Rotores delantero y trasero del lado izquierdo dañados.

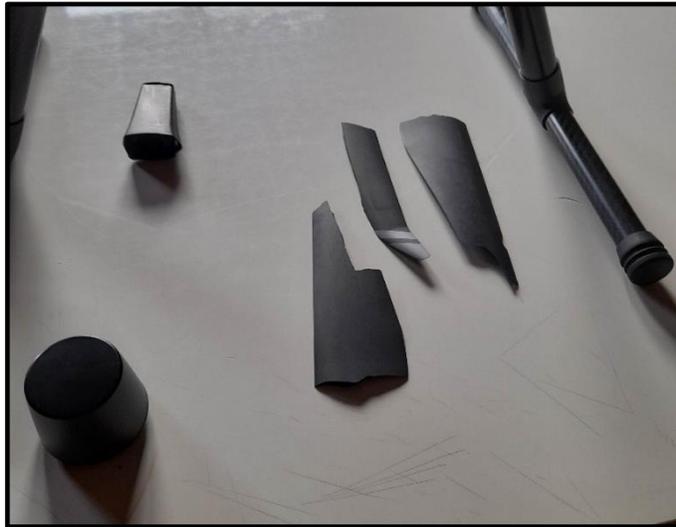
- Se verificó que la integridad del Dron estaba completa, sólo restos de las palas y los carenados de las antenas dañadas quedaron diseminados en los alrededores, los que fueron recuperados (Fotografía N° 5).

Fotografía N° 5: Vista de los trozos de rotores y carenas dañadas.

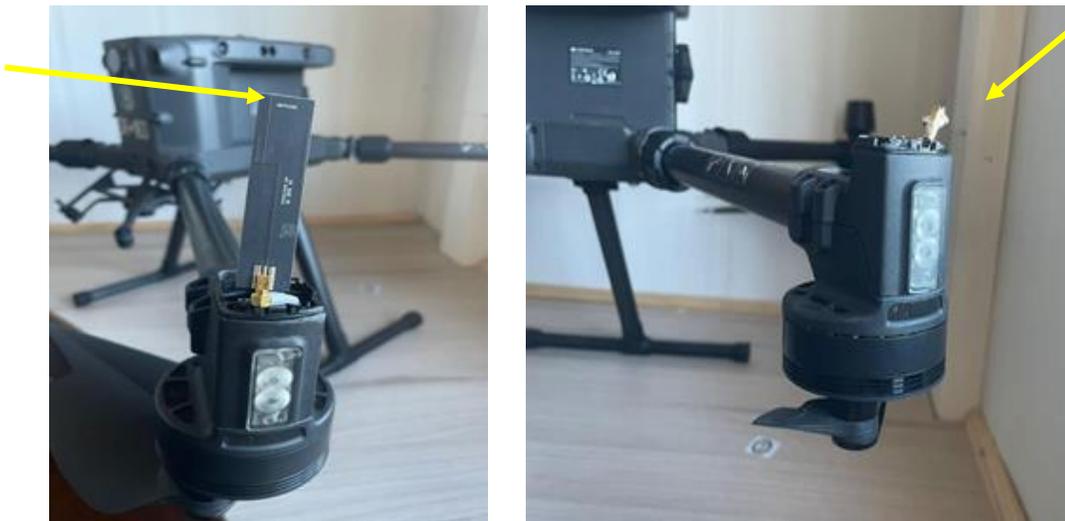
- La antena de transmisión ubicada en el rotor delantero izquierdo, dañada y la antena RTK, ubicada en el rotor trasero derecho, quebrada (Fotografías N° 6 y 7).

Fotografías N° 6 y 7: Vistas de las antenas dañadas.

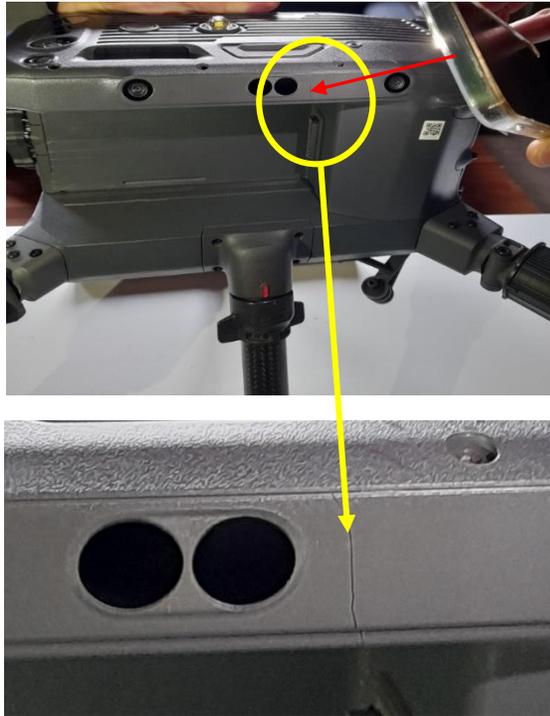
- La carcasa superior de lado derecho del RPA estaba fracturada (Fotografías N° 8 y 9).

Fotografías N° 8 y 9: Vista de la fractura de la carcasa lado derecho.

En cuanto a los daños del RPA fueron todos a consecuencia del impacto de la aeronave contra el casco del 2^{do} operador y a la posterior caída sobre el pavimento.
