**DIRECCIÓN GENERAL DE AERONÁUTICA CIVIL
DEPARTAMENTO PREVENCIÓN DE ACCIDENTES**

INFORME PRELIMINAR 24 MESES DEL ACCIDENTE DE AVIACIÓN N° 1990-22

Fecha suceso : 06 de julio del 2022.
Hora suceso : 15:23 HL.
Lugar : Centro de Ski- Antillanca, Comuna de Puyehue, Región de Los Lagos.
Aeronave : Helicóptero marca Agustawestland Philadelphia, modelo AW119 MKII.
Licencia Piloto : Piloto Comercial de Helicóptero.
Ocupantes : 01 piloto.

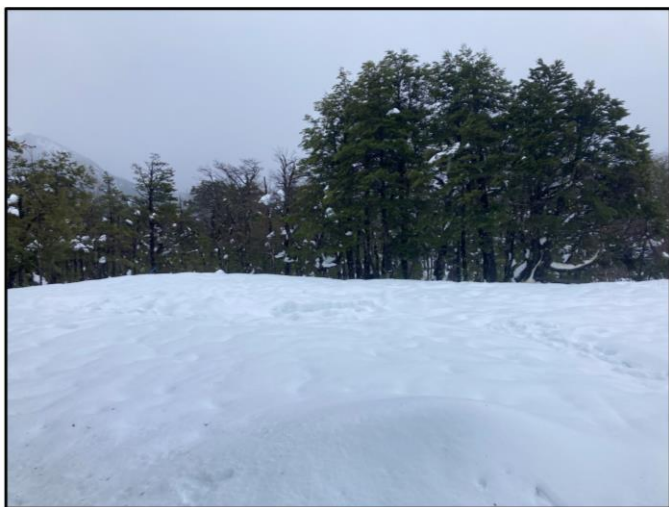
El sitio del suceso se encontraba a 100 m aproximadamente de las instalaciones del Hotel Antillanca, este tenía dimensiones de 45 m. de largo y 25 m. de ancho aproximadamente, el lugar se encontraba rodeada de vegetación, en su mayoría arboles de una altura promedio de 10 m.

Imagen N°3: Vegetación que rodea el lugar del suceso

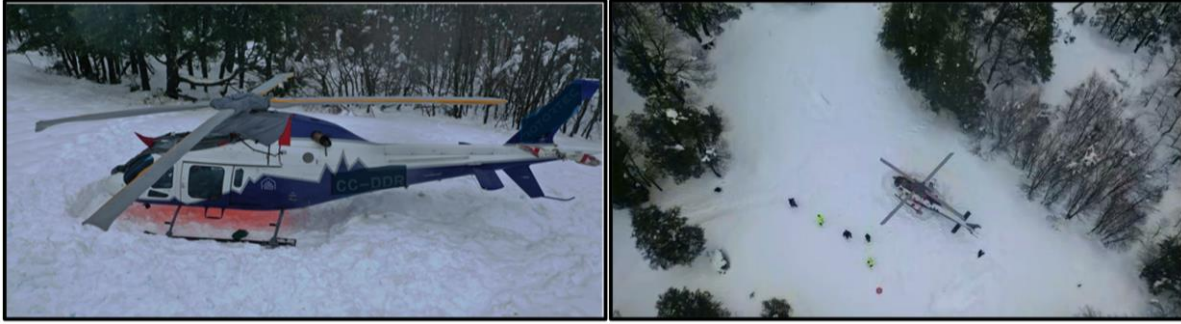
La aeronave se encontraba posada sobre el terreno (nieve blanda), en dirección 143° Sureste, en las coordenadas 40°46'36"S; 72°12'16"W.

Imágenes N°4 y 5: Aeronave en el sitio del suceso

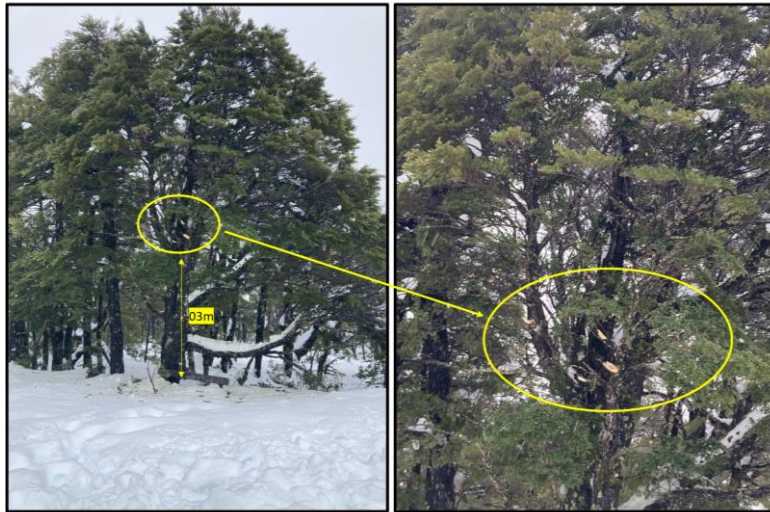
Al costado Oeste de la aeronave, se observó ramas de un árbol dañadas, estas se encontraban a una altura de 03 m aproximadamente desde la superficie.

Imágenes N°6 y 7: Ramas de árbol dañadas.

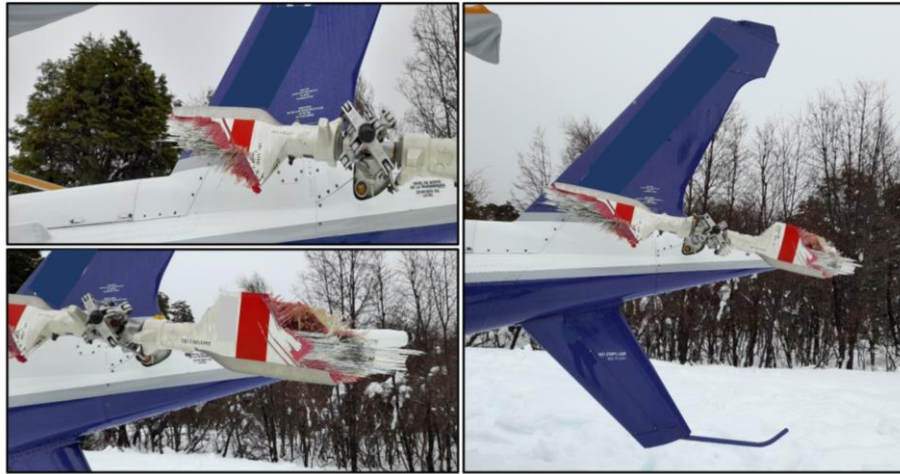
El rotor de cola se encontraba con sus dos palas dañadas, producto del contacto con las ramas.

Imágenes N°8, 9 y 10: Daños en las palas rotor de cola

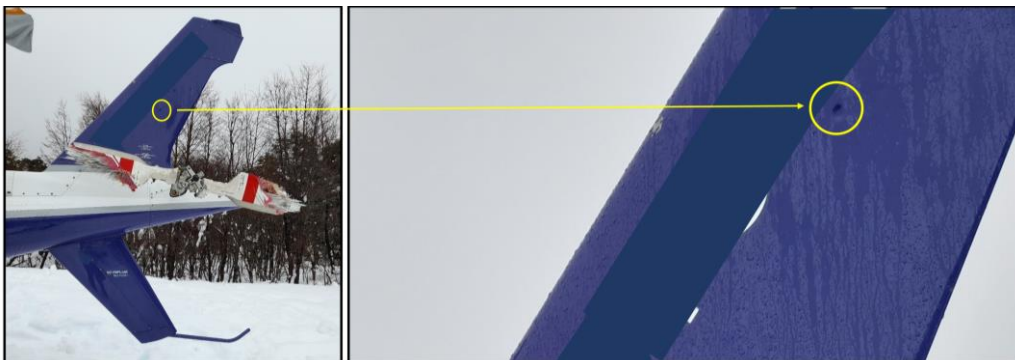
El estabilizador vertical superior del cono de cola presentaba una pequeña abolladura en el recubrimiento.

imágenes N°11 y 12: Daño en estabilizador vertical de cola, superior
