INFORME PRELIMINAR 24 MESES DEL ACCIDENTE DE AVIACIÓN N° 1992-22

Fecha suceso : 05 de agosto del 2022.

Lugar : Aeródromo Teniente Vidal (SCCY), Región de Aysén del General Carlos Ibáñez del Campo.

Aeronave : Avión Piper, modelo PA-31.

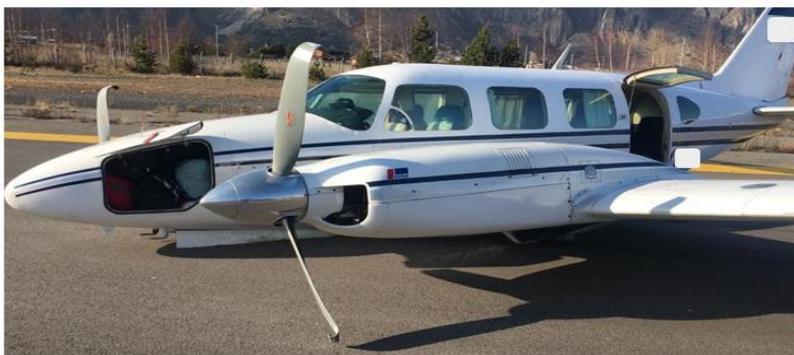
Fuselaje: Desgaste en el recubrimiento de la parte inferior, zona de unión con el cono de cola.

Flap: Derecho con desgaste.

Trenes de aterrizaje: Los portalones del tren de nariz con desgaste y pérdida de material, el portalón interior y exterior del tren de aterrizaje izquierdo se encontró deformado, con desgaste y pérdida de material.

Hélices: Ambas hélices deformadas y con pérdida de material en sus puntas.

Antenas: Ubicadas en la zona ventral del fuselaje desprendidas y con desgaste.
