# INFORME FINAL DE INVESTIGACIÓN ACCIDENTE DE AVIACIÓN N° 1944-21

El accidente de aviación que afectó un Piloto Comercial de Helicóptero, estando al mando de la aeronave marca Bell, modelo 206 L1, en la comuna de Los Muermos, sector de Llico Bajo, Región de Los Lagos, el día 09 de abril de 2021.

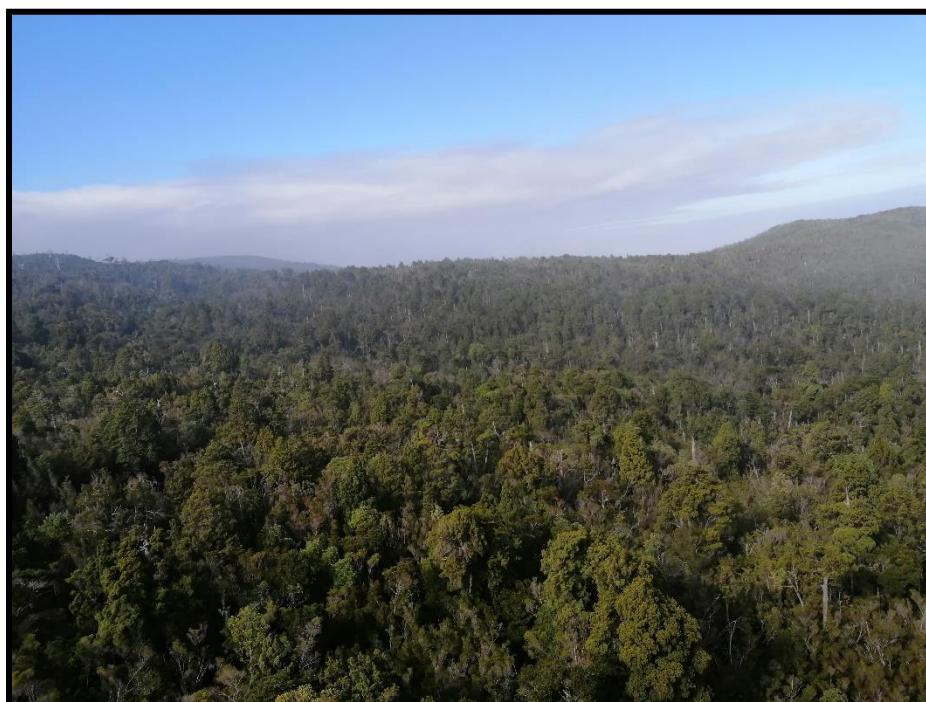
El sitio del suceso se ubicó en un sector de bosques nativos de difícil acceso, con árboles de distintas alturas y dimensiones. Corresponde a una zona costera de coordenadas 41°09'51.1" Latitud Sur / 73°53'51.6" Longitud Oeste. (Fotografía 01)

**Fotografía 01: Vista general de la zona de bosques**

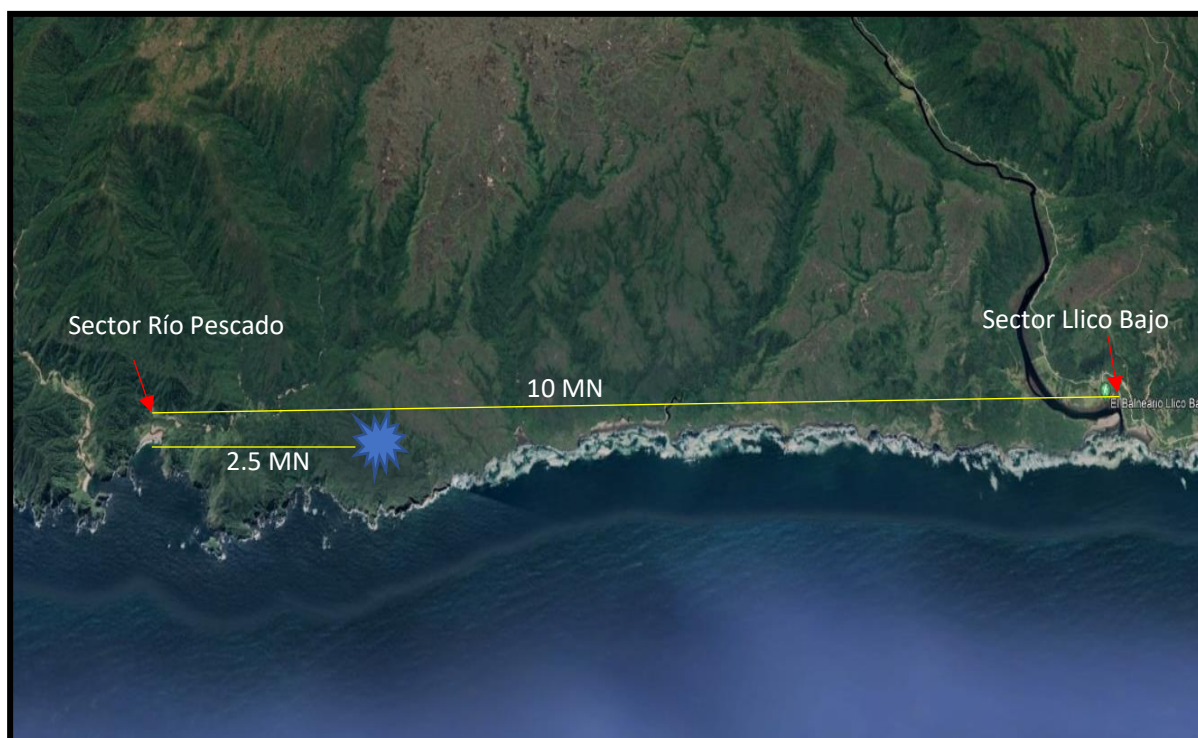
El vuelo se realizaba desde el sector Río Pescado, hacia el lugar de acopio en el sector de Llico Bajo. Comprendía una distancia de 10 millas náuticas en total y el helicóptero se precipitó contra el terreno a 2.5 millas náuticas del sector Río Pescado. (Fotografía 02)

**Fotografía 02: Sector del suceso**

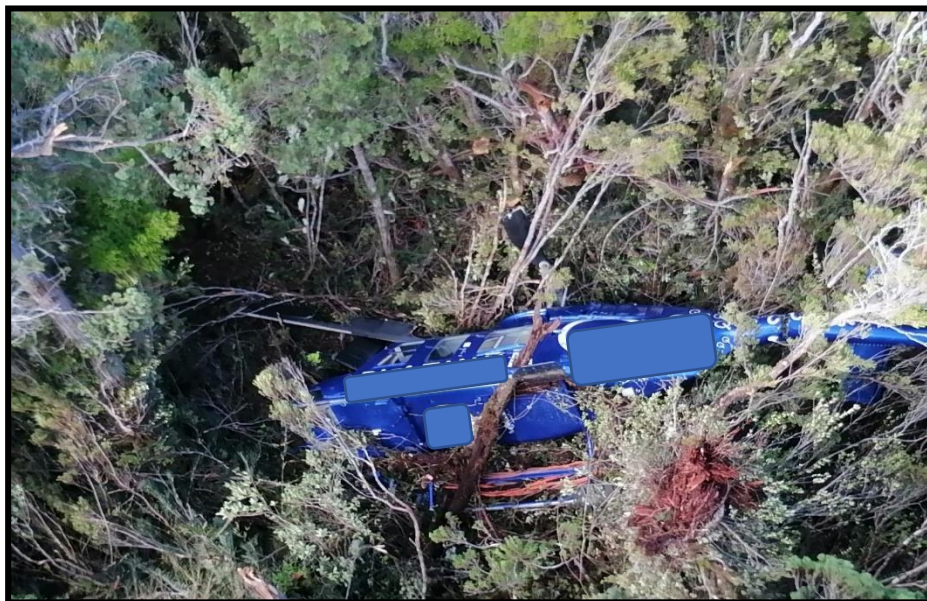
- El helicóptero impactó a baja velocidad en un sector de bosque nativo, observando también poca dispersión de restos. (Fotografía 03).

**Fotografía 03: Vista aérea del helicóptero**

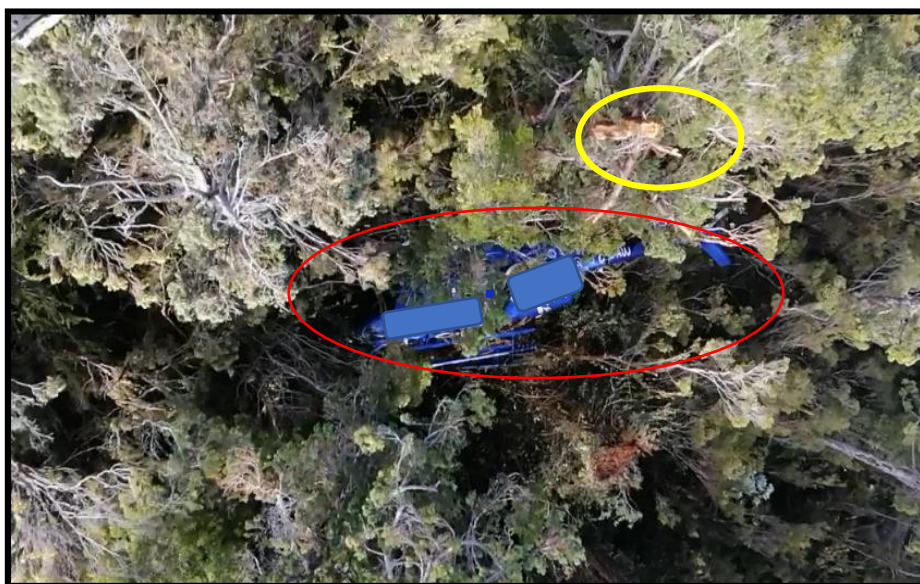
- Se observan árboles impactados en forma vertical y no se observan otros árboles con daños (no hay desplazamiento) (Fotografía 04).

**Fotografía 04: Vista aérea árboles y zona de impacto**

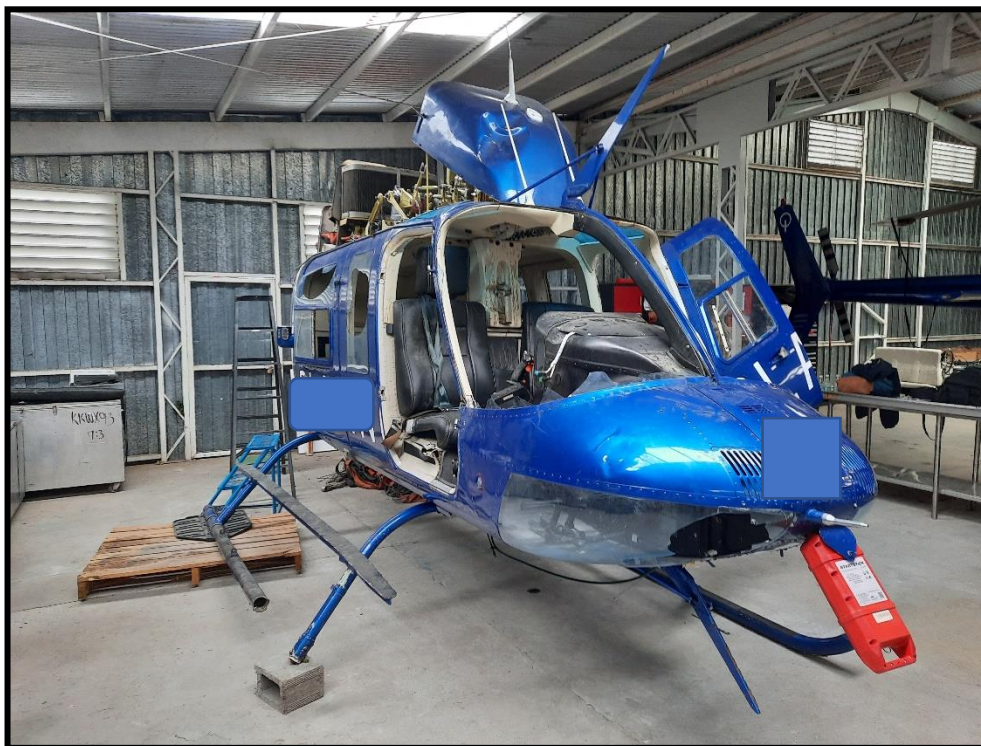
**Fotografía 05: Inspección de helicóptero en hangar**

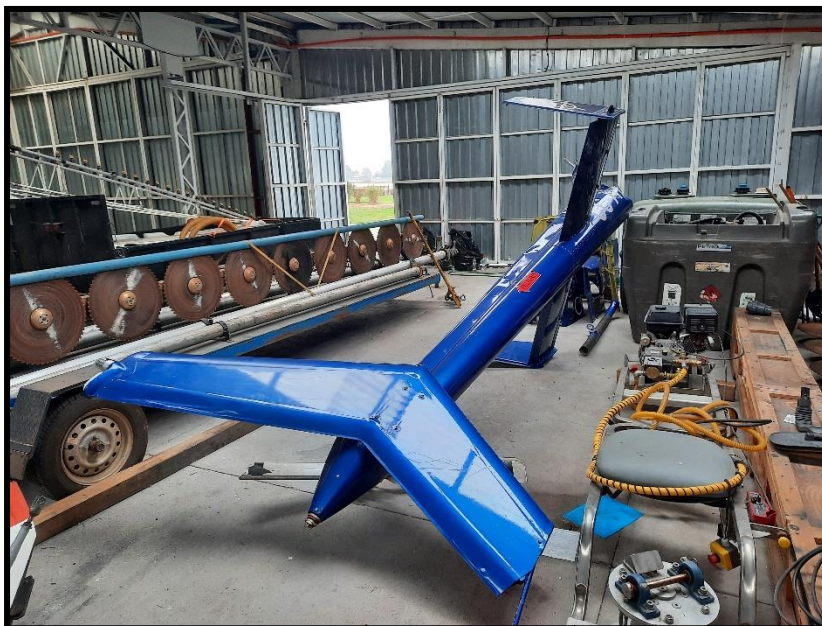
La aeronave estaba con su cono de cola fracturado y desprendido, en la zona adyacente a la unión con el fuselaje. (Fotografía 06)

**Fotografía 06: Cono de cola del helicóptero**

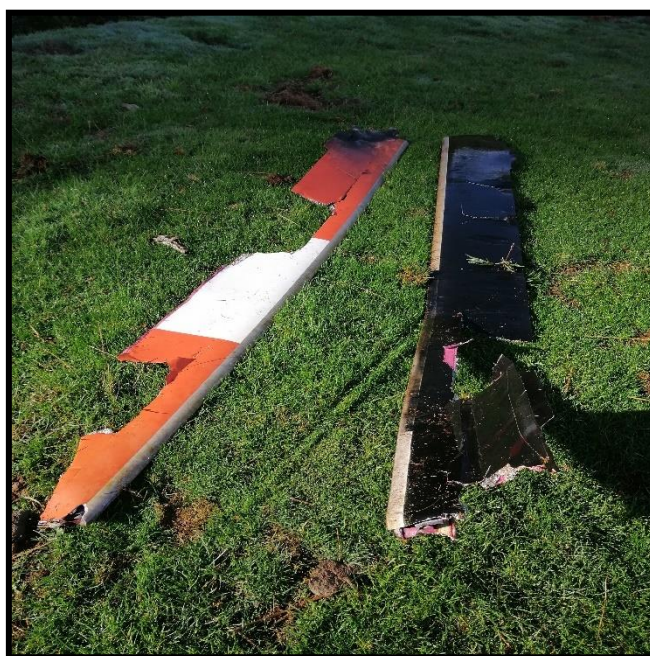
Una de las palas del rotor principal estaba con evidencias de impacto a bajas RPM.  
(Fotografía 07).

**Fotografía 07: Pala del rotor principal dañada por volcamiento y apoyo en árboles, sin daños en los bordes de ataque.**

Las inspecciones realizadas en el lugar (sobrevuelo) y las efectuadas posteriormente al interior de un hangar, concuerdan con lo señalado en el punto anterior, ya que se observó poca dispersión de restos del helicóptero, correspondiente a una caída vertical y volcamiento hacia la derecha. Del mismo modo los daños encontrados en las palas del rotor principal y de cola, concuerdan con daños a baja RPM.

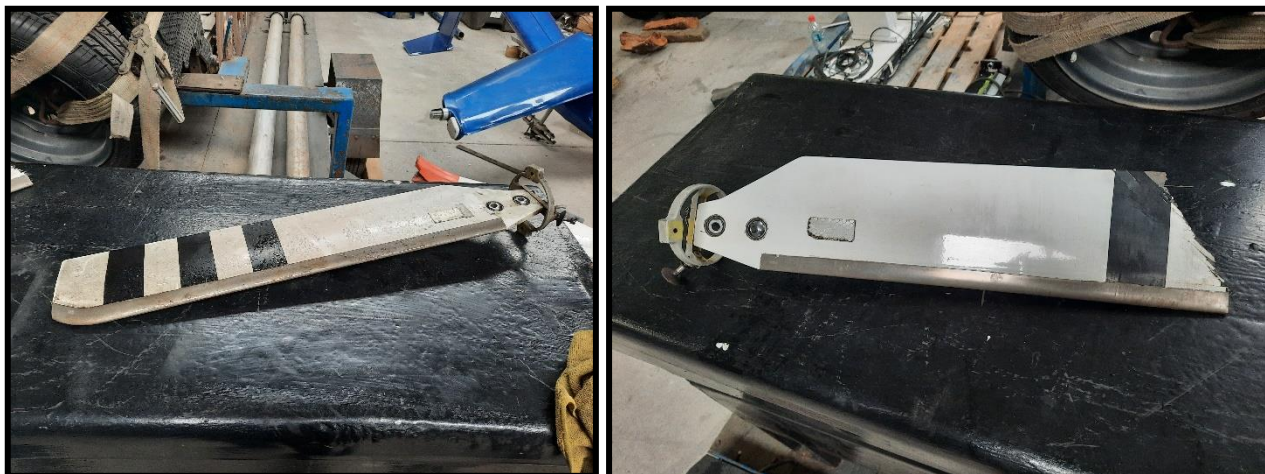
Una de las palas del rotor de cola estaba sin daños y la otra fracturada. (Fotografía 08)

**Fotografía 08: Palas del rotor de cola**

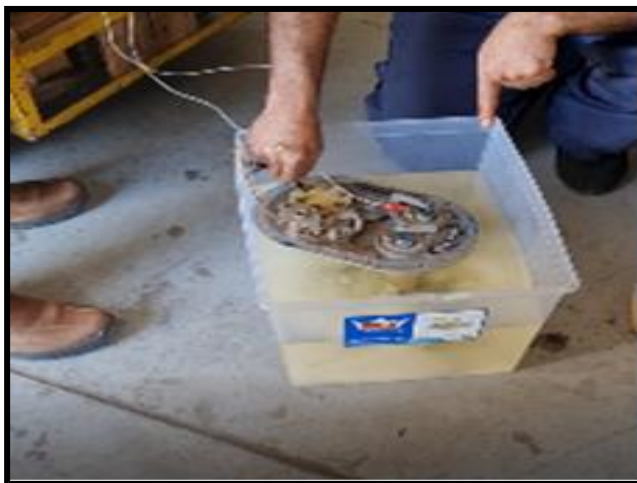
Con fecha 18 de noviembre de 2021, fueron desmontadas las dos bombas reforzadoras de combustible para realizarles pruebas funcionales, resultando sin observaciones. (Fotografía 09)

**Fotografía 09: Prueba de las bombas de combustible**

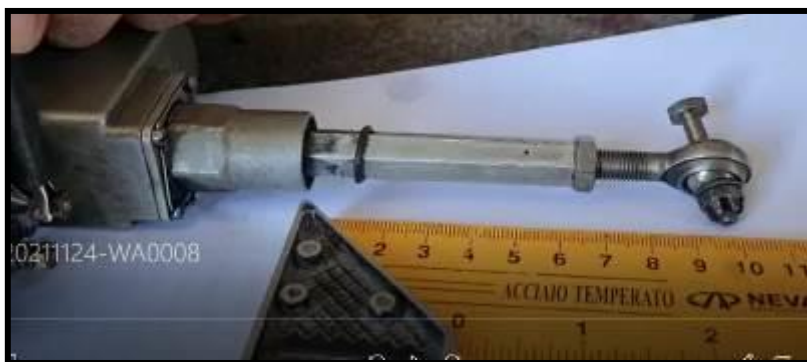
Fue probado el compensador de caída de revoluciones de motor, funcionando sin observaciones en su recorrido. (Fotografía 10)

**Fotografía 10: Eje compensador de caída de revoluciones de motor**

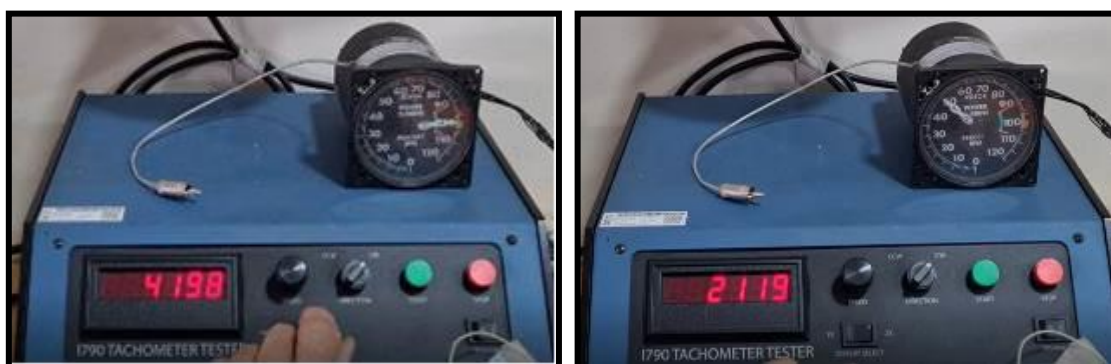
Fue probado el indicador dual de revoluciones del rotor y del motor, funcionando sin observaciones. (Fotografía 11)

**Fotografía 11: Indicador dual de revoluciones del rotor y del motor**
