# INFORME FINAL DE INVESTIGACIÓN INCIDENTE GRAVE DE AVIACIÓN

N° 1947-21

Incidente Grave de aviación que afectó a un avión Airbus A320-271N, en el Aeródromo Carriel Sur (SCIE), Comuna de Talcahuano, Región del Bío-Bío, el día 27 de mayo de 2021.

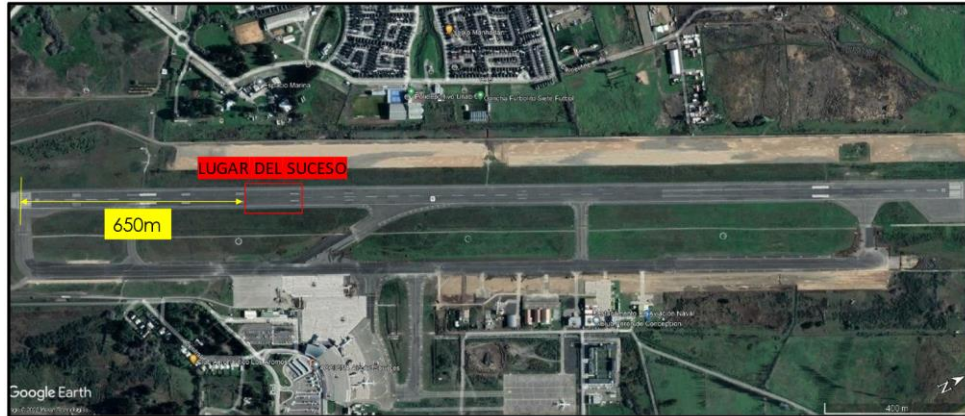
- El suceso ocurrió a 650 metros aprox. al norte del umbral de la pista 02.

**Imagen N°4: Lugar del suceso**

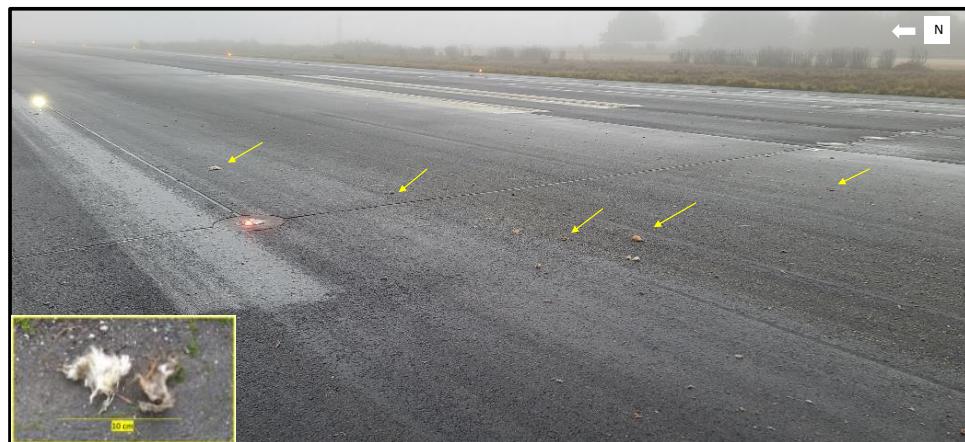
- En el lugar se encontraron restos orgánicos de diferentes tamaños esparcidos al costado izquierdo de la pista, en una extensión de 80 m.

**Imagen N°5: Restos orgánicos esparcidos en la pista posterior al suceso.**

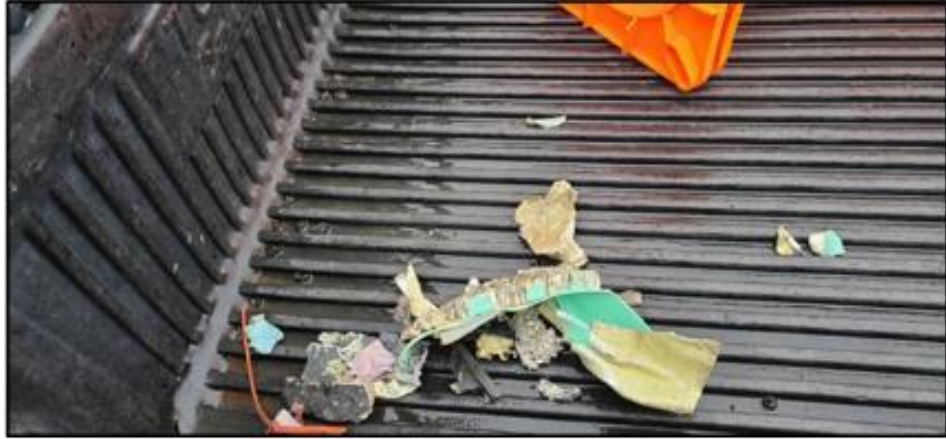
- En el mismo sector, los equipos de emergencia del aeródromo recolectaron restos del motor esparcidos en la pista, posterior al despegue de la aeronave.

**Imagen N°6: Partes del motor de la aeronave.**

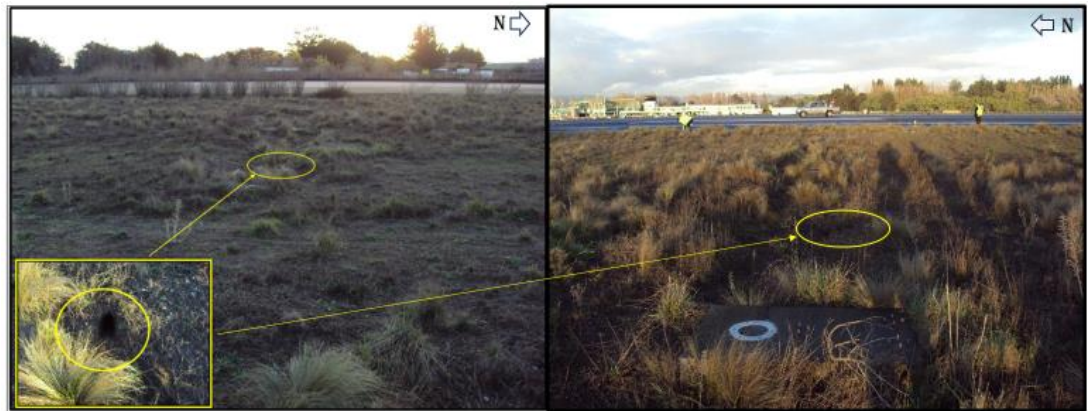
- A 20 metros aproximadamente del borde de la pista, desde el sector antes señalado, hacia el oeste, se detectó orificios en el terreno, atribuibles madrigueras de fauna silvestre.

**Imágenes N°7 y 8: Madrigueras de fauna silvestre al costado oeste de la pista.**

- Estos orificios por las características del terreno irregular y vegetación baja son difíciles de detectar a simple vista, en especial desde la pista de aterrizaje.

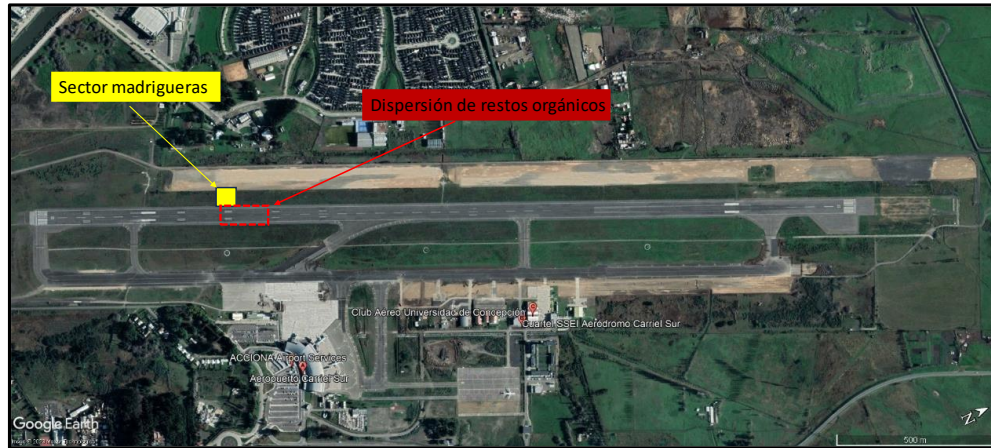
**Imagen N°9: Ubicación de las madrigueras costado oeste de la pista.**

- Mientras se estaba realizando la inspección en el lugar, no se observó movimiento de fauna silvestre en el sector, ni dentro de los orificios (madrigueras).

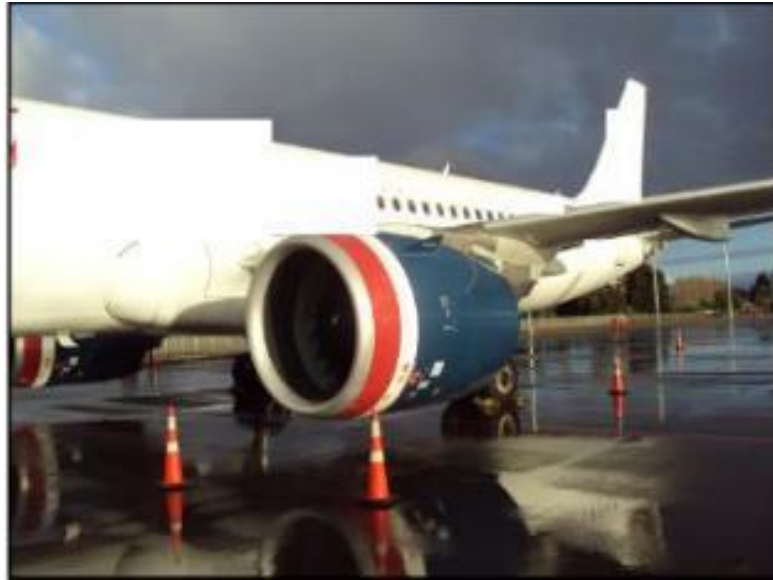
- La inspección física a la aeronave se realizó con el apoyo de personal de mantenimiento de un CMA habilitado en el tipo de aeronave.
- Se comprobó la integridad de la aeronave.
- No se observó existencia de otros daños en el fuselaje, alas, estabilizadores, superficies de control de vuelo y tren de aterrizaje.
- No se estableció existencia de daños atribuibles a un incendio.
- Fue verificado la existencia de daños al interior del motor N°1.

**Imagen N°10: Motor afectado N°1**

Los daños producidos en el motor N°1, son a consecuencia de ingestión de fauna silvestre del tipo “Liebre Común”, sumado a la velocidad y potencia de despegue al momento del suceso.

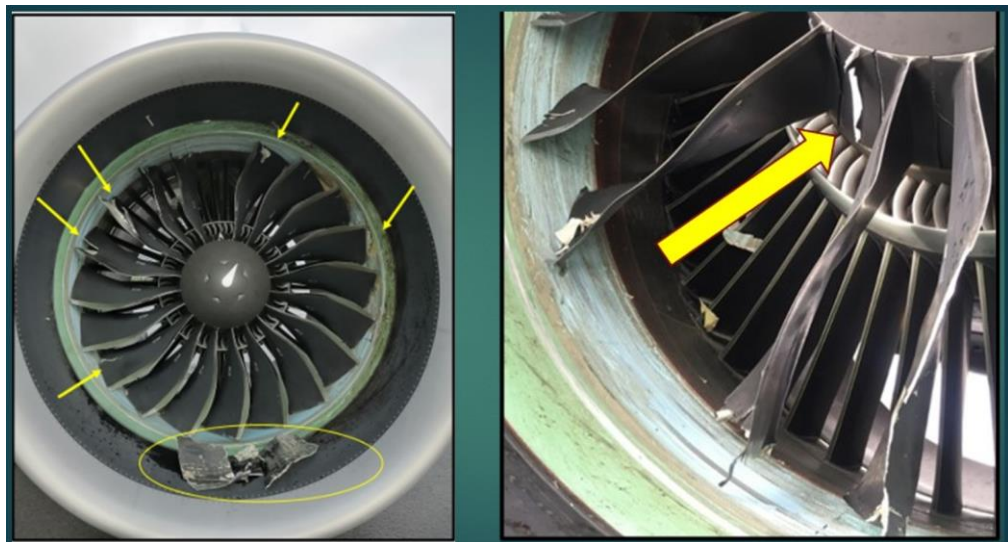
- En la zona de la toma de aire y fan del motor N°1, 10 palas del Blade Fan presentaban daños, deformadas, quebradas y una desprendida desde su raíz.

**Imágenes N°11 y 12: Daños en las palas del Fan Blade del motor N°1**

Los daños en el motor son producto de la ingestión de una especie de fauna silvestre llamada “Liebre Común” en el motor N°1, mientras la aeronave se encontraba con potencia y velocidad de despegue, lo que causó daños estructurales en la zona del Fan y posteriormente fallas internas en este, provocando la disminución de potencia.

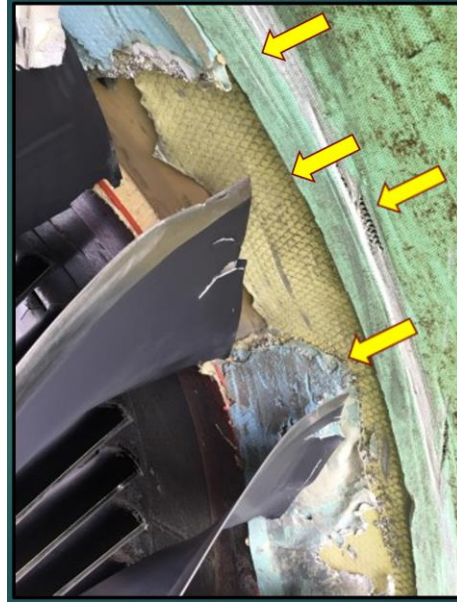
- En la parte interior de la toma de aire del mismo motor, tanto el panel acústico como el panel de desgaste estaban con quebraduras y pérdida de material.

**Imagen N°13: Daños en el panel acústico y de desgaste del motor N°1**

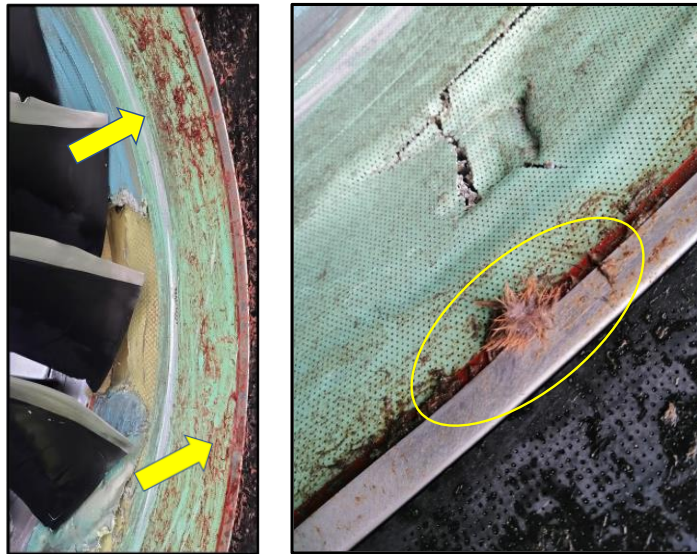
- En la toma de aire, específicamente en la zona de contacto de las palas del Fan, se encontraron restos orgánicos de diferentes tamaños, los cuales fueron retirados para ser enviados a un laboratorio especializado para su análisis.

**Imágenes N°14 y 15: Restos orgánicos en la entrada del Fan.**

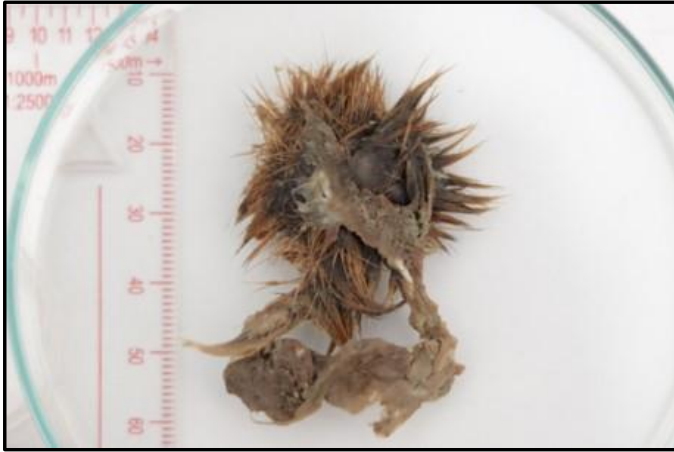
- Dada las características generales del material recolectado corresponde a pelo de mamífero del orden “**Lagomorpha familia Leporidae**”.
- En base a la comparación y caracterización de la microestructura del pelo, en particular de su médula, se concluye que la especie corresponde a “**Liebre común**” (*Lepus europaeus*).

**Imagen N°16: Muestra orgánica analizada**

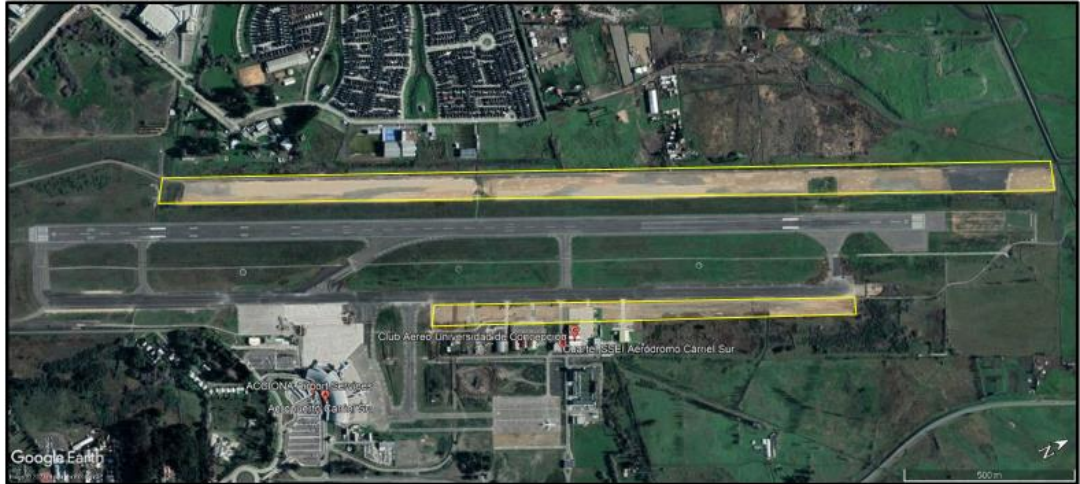
- Durante la Fase 2, específicamente en el mes de abril de 2021 (periodo de ocurrencia del suceso de aviación), se estaban realizando trabajos de movimiento de tierra al oeste de la pista y al Este de la calle de rodaje Alfa. A la fecha del suceso, aún existía un sector adyacente a la pista de 50 m. de ancho, abarcando el largo de pista, que aún no estaba intervenido.

**Imagen N°22: Vista de SCIE con trabajos de normalización, previo al suceso.**
