# INFORME FINAL DE INVESTIGACIÓN INCIDENTE DE AVIACIÓN N° 1958-21

Incidente de aviación que afectó a un avión Airbus, modelo A320-271N, estando nivelado a 38.000 pies (FL 380) y a 100 millas náuticas al oeste del Aeródromo Diego Aracena (SCDA) de la ciudad de Iquique, Región de Tarapacá, el 29 de septiembre de 2021.

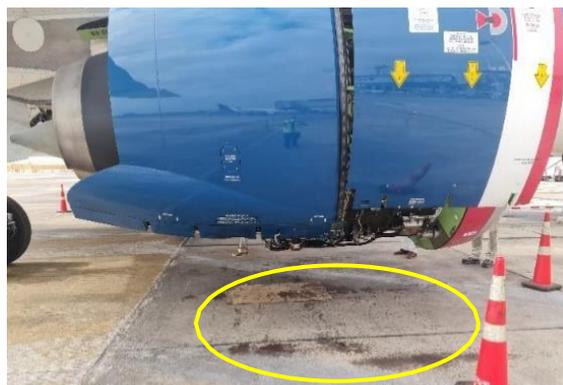
- Se realizó una inspección visual exterior a la aeronave no encontrando elementos desprendidos, o evidencia de daños, determinándose la integridad de ella.
- Se efectuó una inspección visual exterior a ambos motores encontrando evidencia de aceite en el suelo bajo el motor N° 2 (derecho) de la aeronave (fotografía N°1).

Fotografía 1: Evidencia de aceite en el suelo.

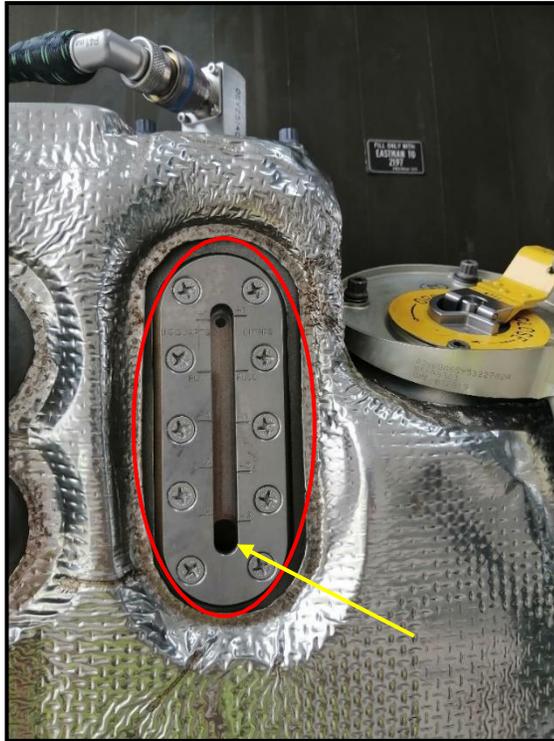
- Se abrieron las cubiertas de inspección del motor N° 2 (derecho), verificando la presencia de residuos aceitosos en la parte inferior.
- Se observó que el estanque de aceite del motor N°2 (derecho) se encontraba sin aceite (Fotografía 2).

Fotografía 2: Estanque de aceite vacío.

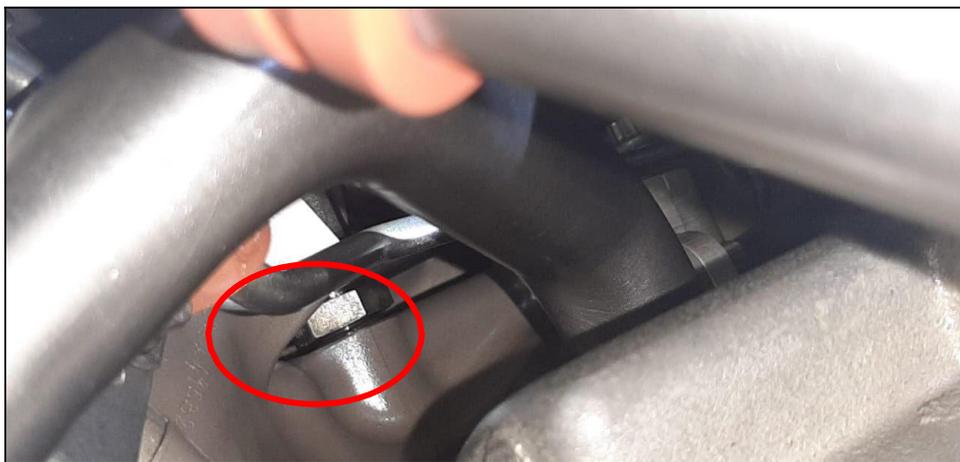
- Se observó la zona de la línea de aceite hacia la caja de accesorios (AGB, Accessory Gearbox) con evidencia de filtración de aceite (Fotografía 3).

Fotografía 3: Línea de aceite al AGB

De acuerdo con la inspección efectuada al motor, se pudo determinar que la pérdida del aceite del motor N°2 (derecho) se debió a una conexión suelta de la caja de accesorio (AGB, Accessory Gearbox) en la interfaz LP35/AGB, con un desgaste asimétrico en la carcasa del AGB y las superficies de montaje del adaptador.

- Se inspeccionó visualmente el motor en general, no encontrando otras observaciones.
- A consecuencia de la discrepancia detectada, el CMA encargado de la aeronave determinó la necesidad de efectuar el reemplazo del motor derecho antes del próximo vuelo.

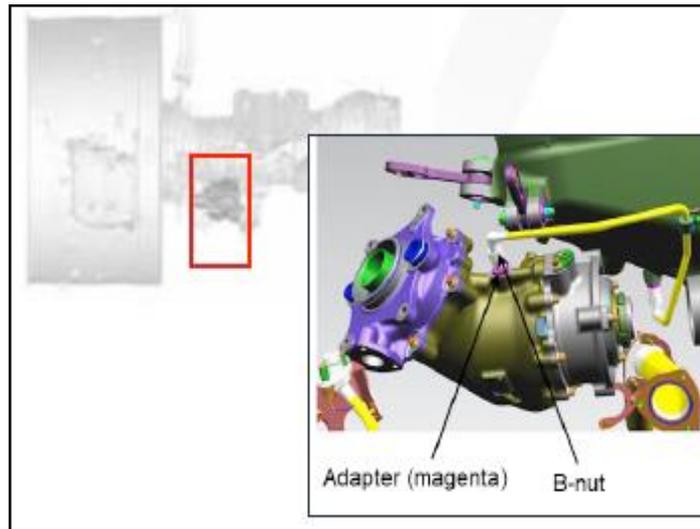
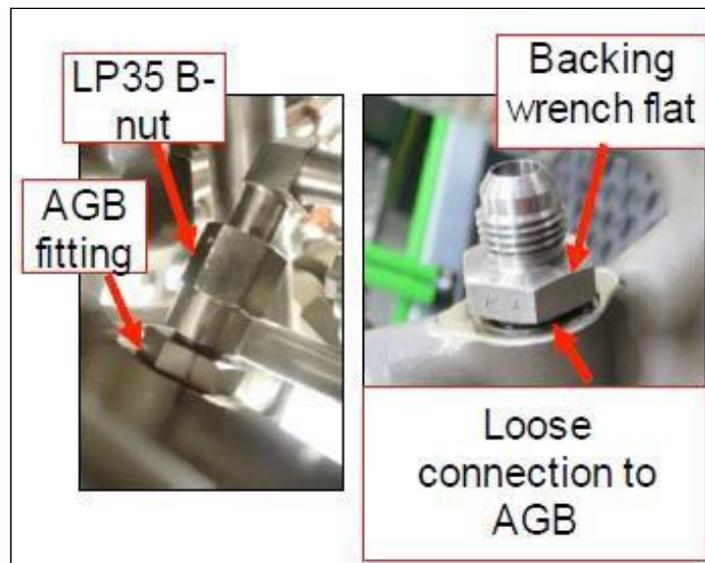
De acuerdo con la información entregada por el fabricante Airbus a la agencia de investigación de accidentes de Francia (BEA, Oficina de Investigaciones y Análisis para la Seguridad de la Aviación Civil), la pérdida del aceite del motor N°2 (derecho) se debió a una conexión suelta de la caja de accesorio (AGB, Accessory Gearbox) en la interfaz LP35/AGB con desgaste asimétrico en la carcasa del AGB y las superficies de montaje del adaptador.

Respecto de la información entregada por el fabricante del motor Pratt & Whitney, este señaló que el análisis efectuado evidenció que la carga del tubo sobre el adaptador de la rosca del accesorio condujo a la separación de la junta y luego a una fuga de aceite.

- Pratt & Whitney SB PW1000G-C-79-00-0028 issue 1, dated 17 May 2021, el cual indica una inspección repetitiva a la conexión LP35/AGB.
- Pratt & Whitney SB PW1000G-C-79-00-0029 issue 1, dated 17 May 2021, el cual señala un reajuste del apriete de la conexión LP35 incrementando el torque a 165-175 libras pulgadas, cancelando lo referido en el SB 79-00-0028.
