# INFORME FINAL DE INVESTIGACIÓN INCIDENTE DE AVIACIÓN N°1968-21

Incidente de aviación que afectó a un avión AIRBUS, modelo A320-271N, en el Aeródromo Desierto de Atacama (SCAT), comuna de Caldera, Región de Atacama, el 28 de noviembre de 2021.

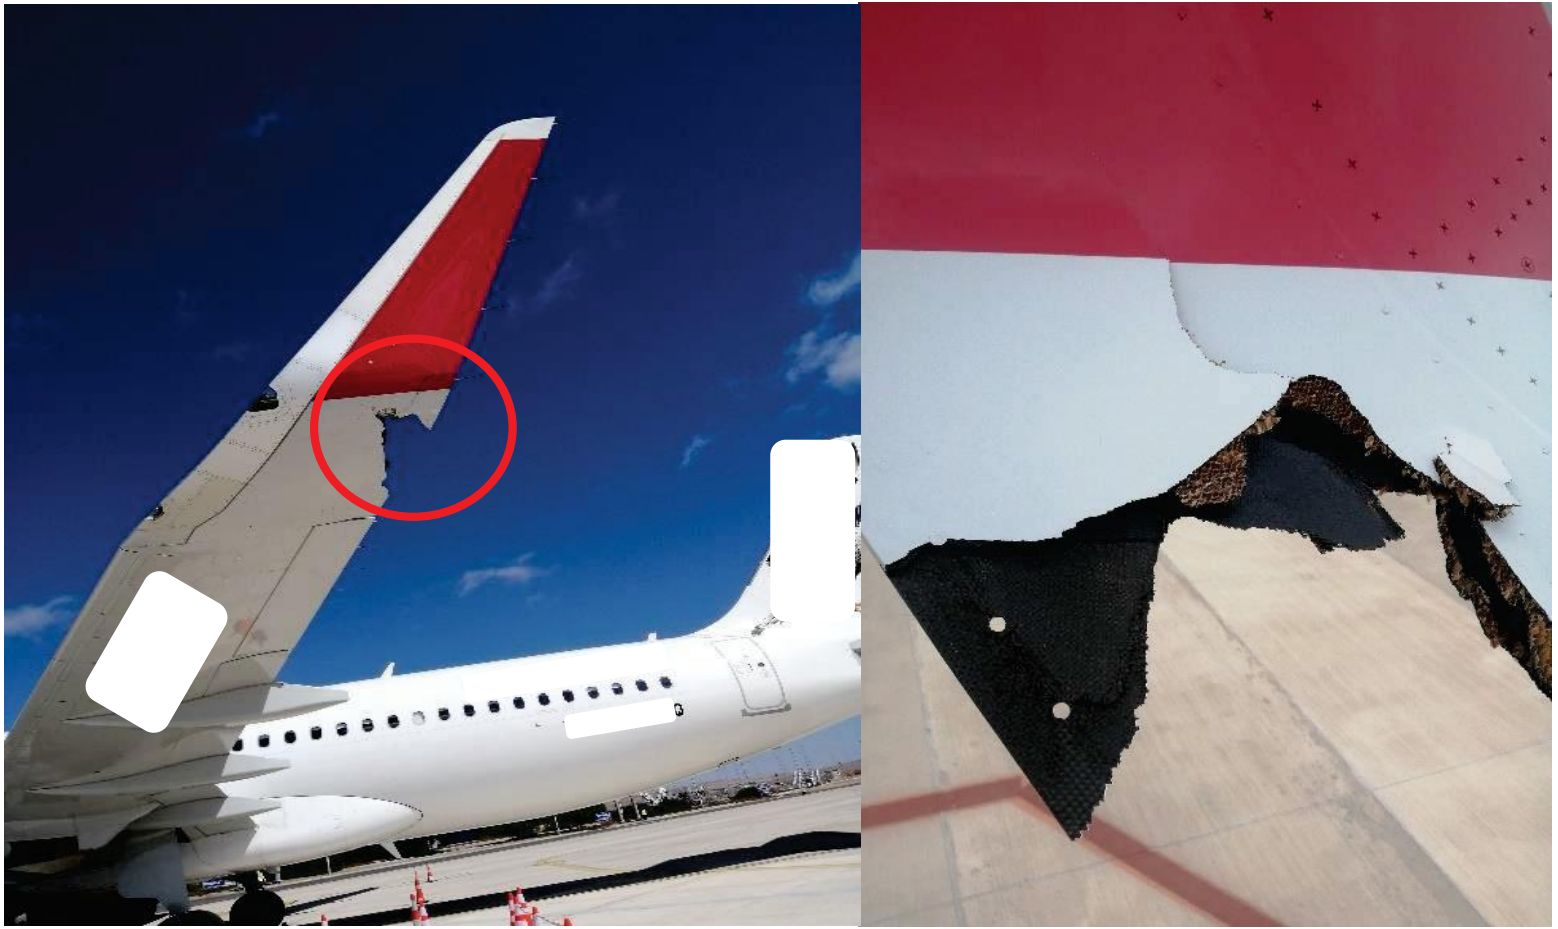
Fractura con pérdida de material en la parte trasera del carenado de la punta de ala izquierda (Fotografías N° 1 y 2).

**Fotografías N° 1 y 2:** Vista de los daños en la punta de ala izquierda.

En relación con los daños producidos en la punta de ala izquierda del avión Airbus, modelo A320-271N, se puede señalar que son concordantes con el impacto con la parte superior de la escalera transportada por el tractor.

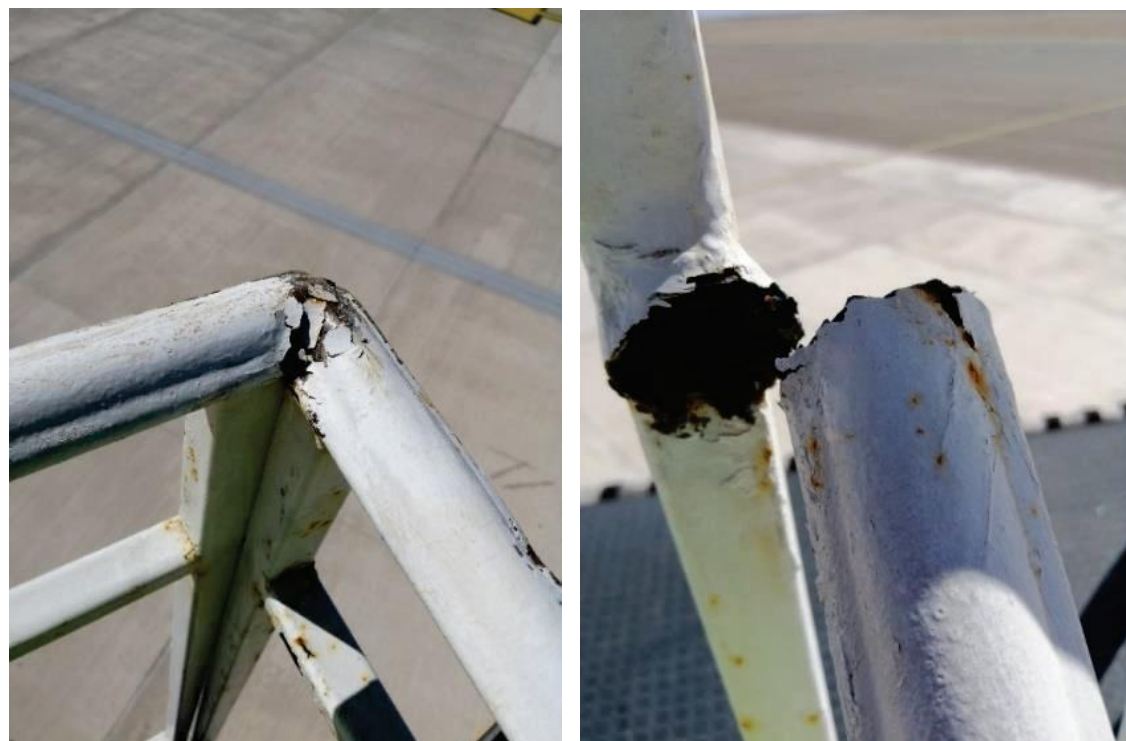
Escalera con parte superior con estructura deformada y con soporte fracturado (Fotografías N°3 y 4).

**Fotografías N° 3 y 4:** Vista de daños en parte superior de escalera.

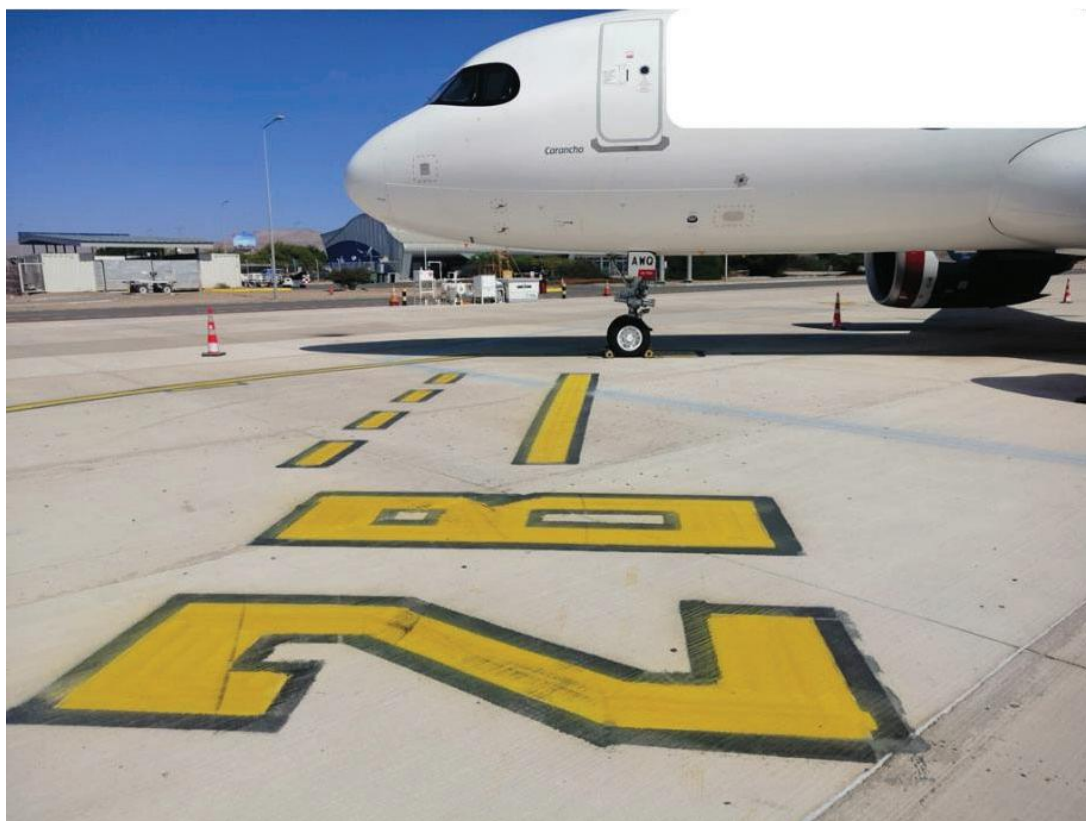
**Fotografía N° 5:** Ubicación de la aeronave en el estacionamiento 2B.

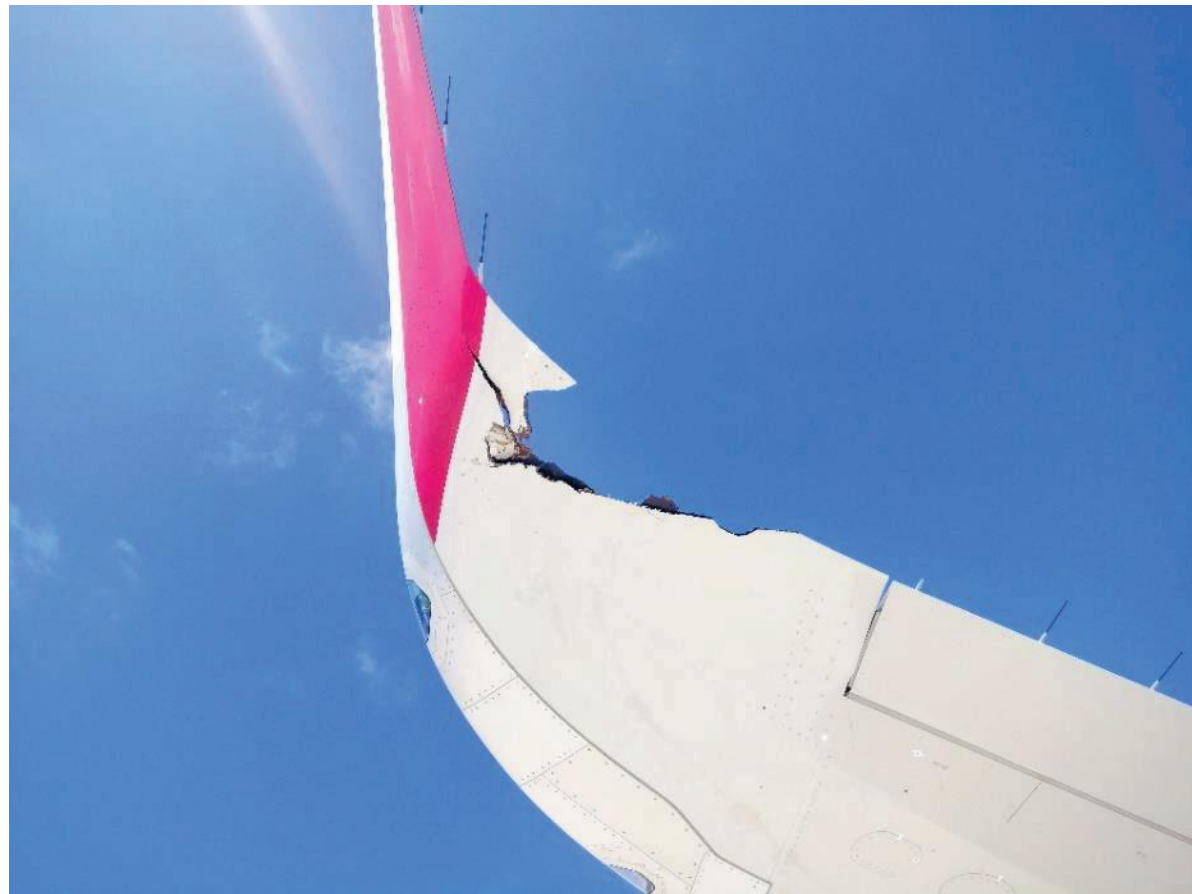
- 1.15.2. La inspección visual a la aeronave permitió establecer la integridad de ésta, revisar la condición de los sistemas de la aeronave y verificar la existencia de daños en la punta de ala izquierda.
- 1.15.3. A bordo de la aeronave se encontraron los certificados de aeronavegabilidad, matrícula, de operador aéreo y de ruido, la hoja de las especificaciones, la bitácora de vuelo, listas de verificación, manual de vuelo y otras requeridas por la norma de operación para el tipo de aeronave.
- 1.15.4. Se pudo establecer que los daños encontrados en la aeronave eran concordantes con el de un impacto de la parte superior de una escalera, contra la punta de ala izquierda (Fotografías N° 6, 7 y 8):

**Fotografía N° 6:** Vista inferior de la punta de ala izquierda.

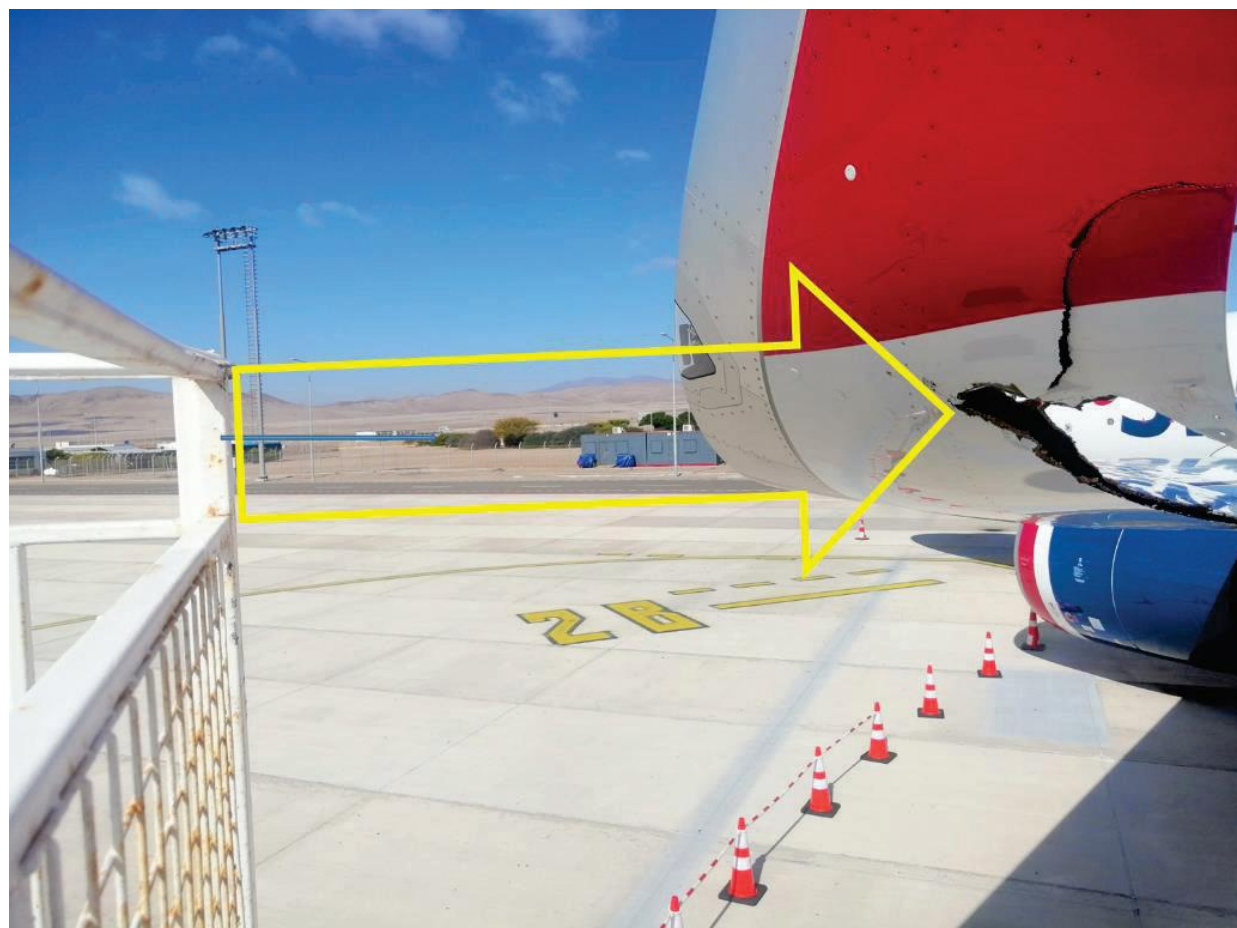
**Fotografía N° 7:** Vista de la parte superior izquierda de la escalera, coincidente con el impacto inicial contra el borde de fuga de la punta de ala izquierda.

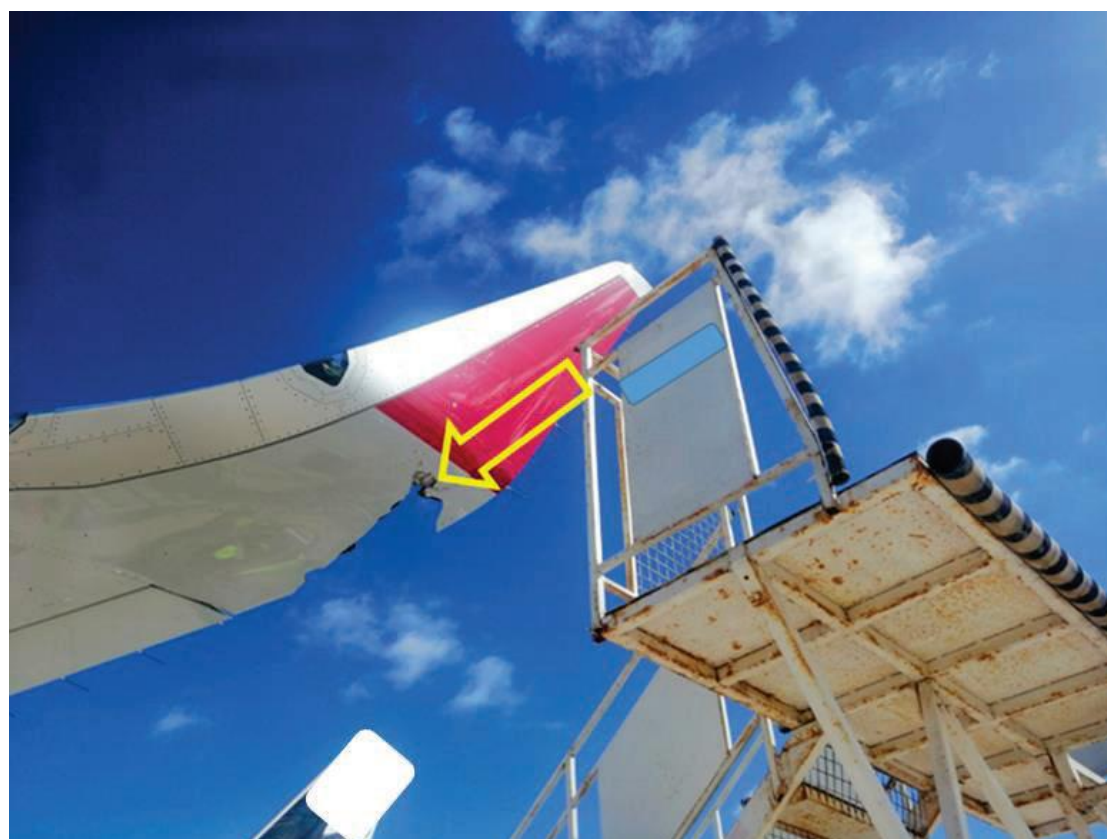
**Fotografía N° 8:** Vista de la dirección de aproximación de la escalera, contra la punta de ala izquierda.

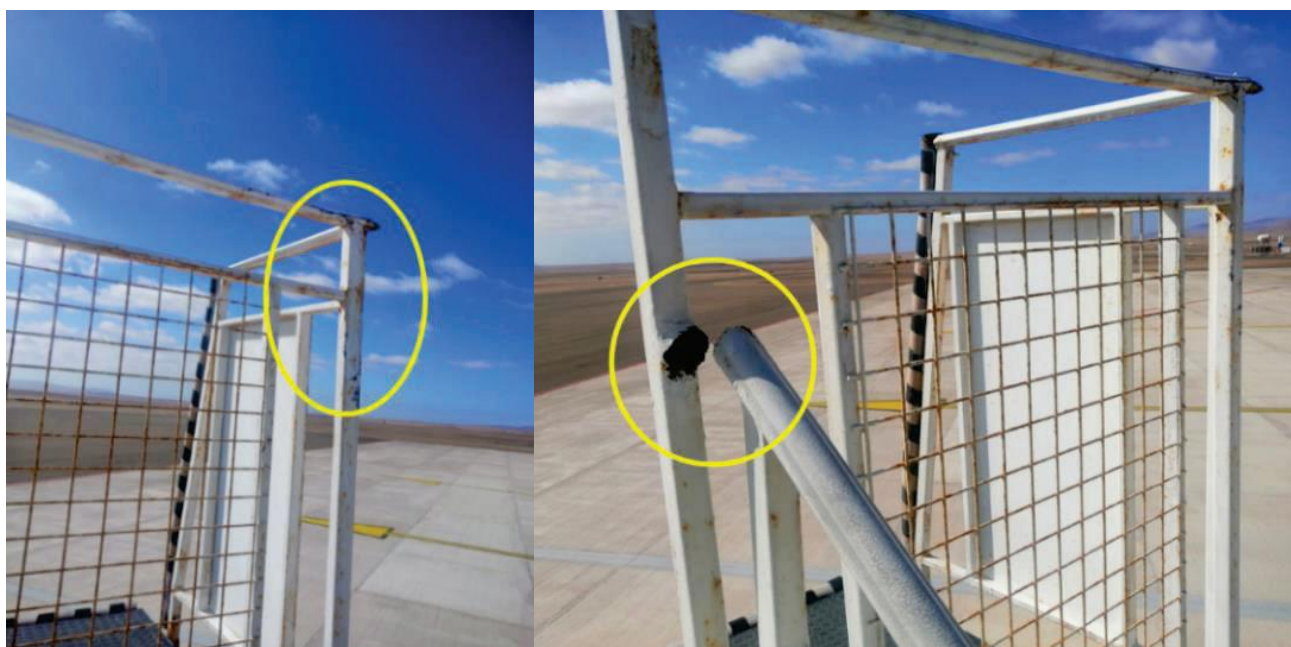
- 1.15.5. La escalera poseía daños estructurales (rasmillones y fractura) en su parte superior, en particular en la baranda de protección ubicada en su costado derecho (lado del impacto contra la aeronave). Los daños en la escalera eran concordantes con el sentido de avance del carro de arrastre y de la ubicación de la aeronave (Fotografías N° 9 y 10).

**Fotografías N° 9 y 10:** Vista de los daños en parte superior de la escalera.

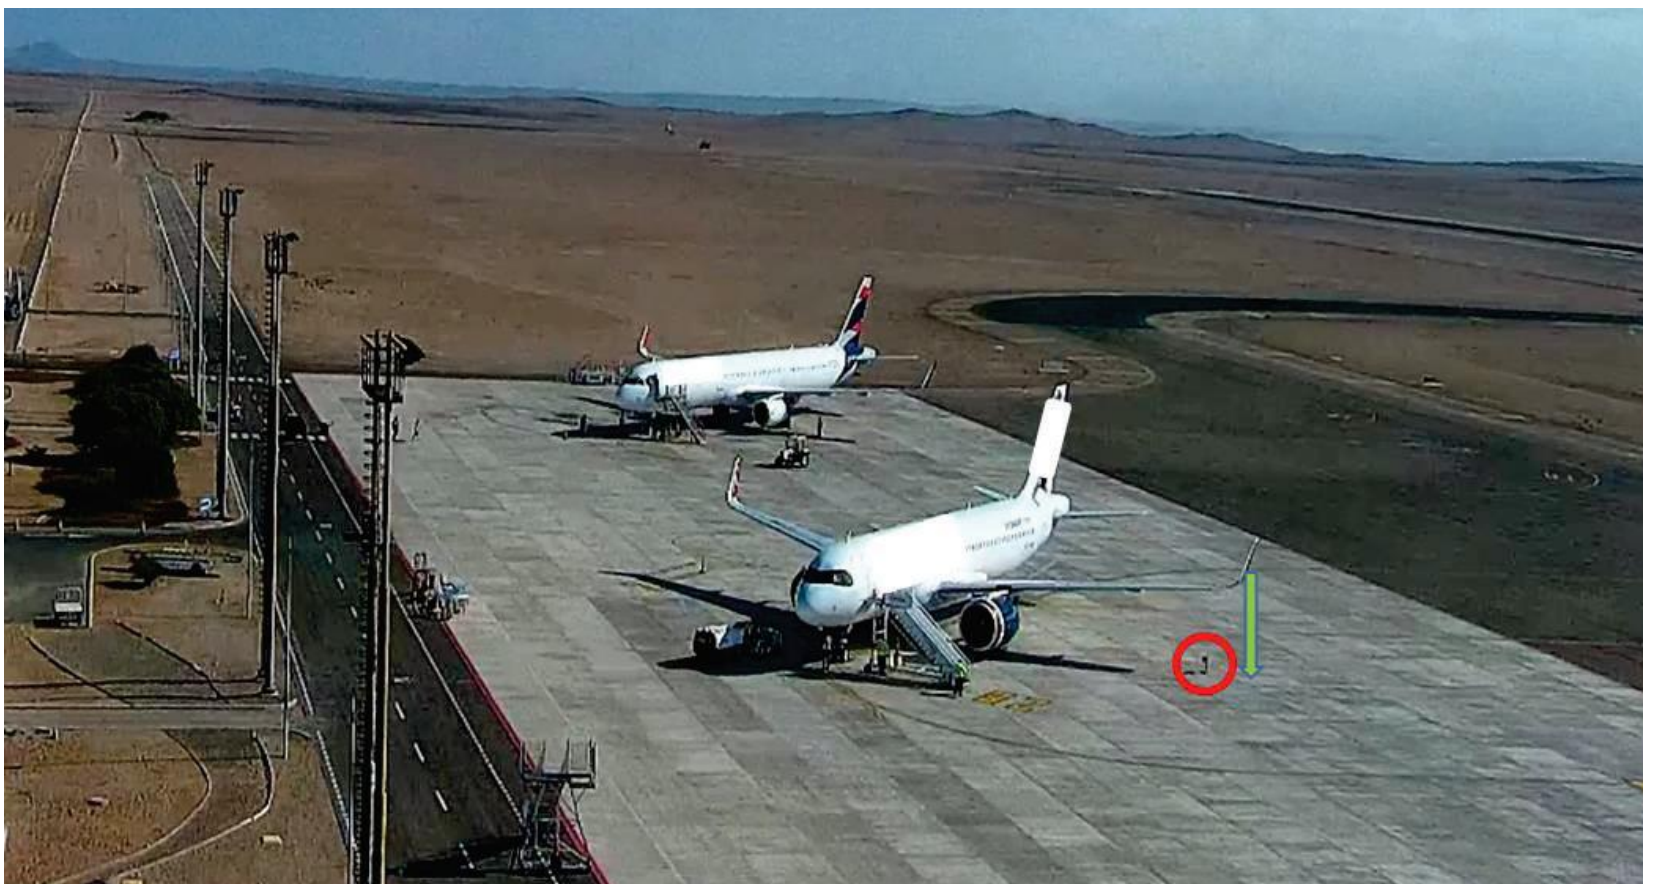
**Imagen N° 3:** Vista en donde se aprecia el objeto (círculo rojo) ubicado bajo el ala izquierda, y más hacia su interior, con respecto a la punta de ala (Flecha verde).

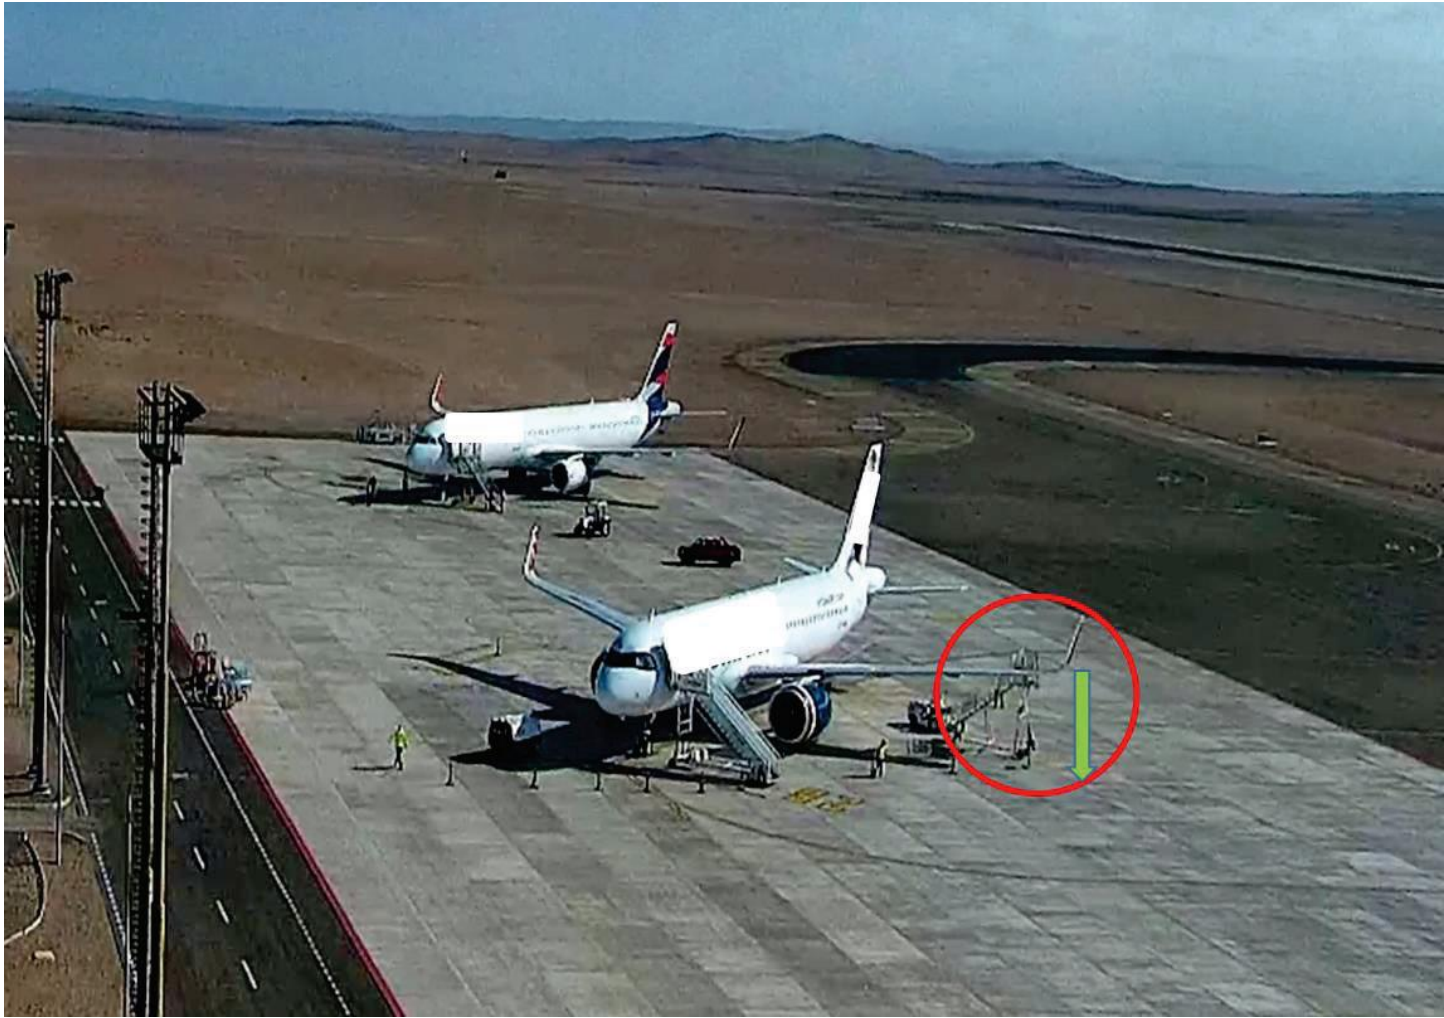
**Imagen N° 6:** Impacto de la parte superior de la escalera contra la punta de ala izquierda.

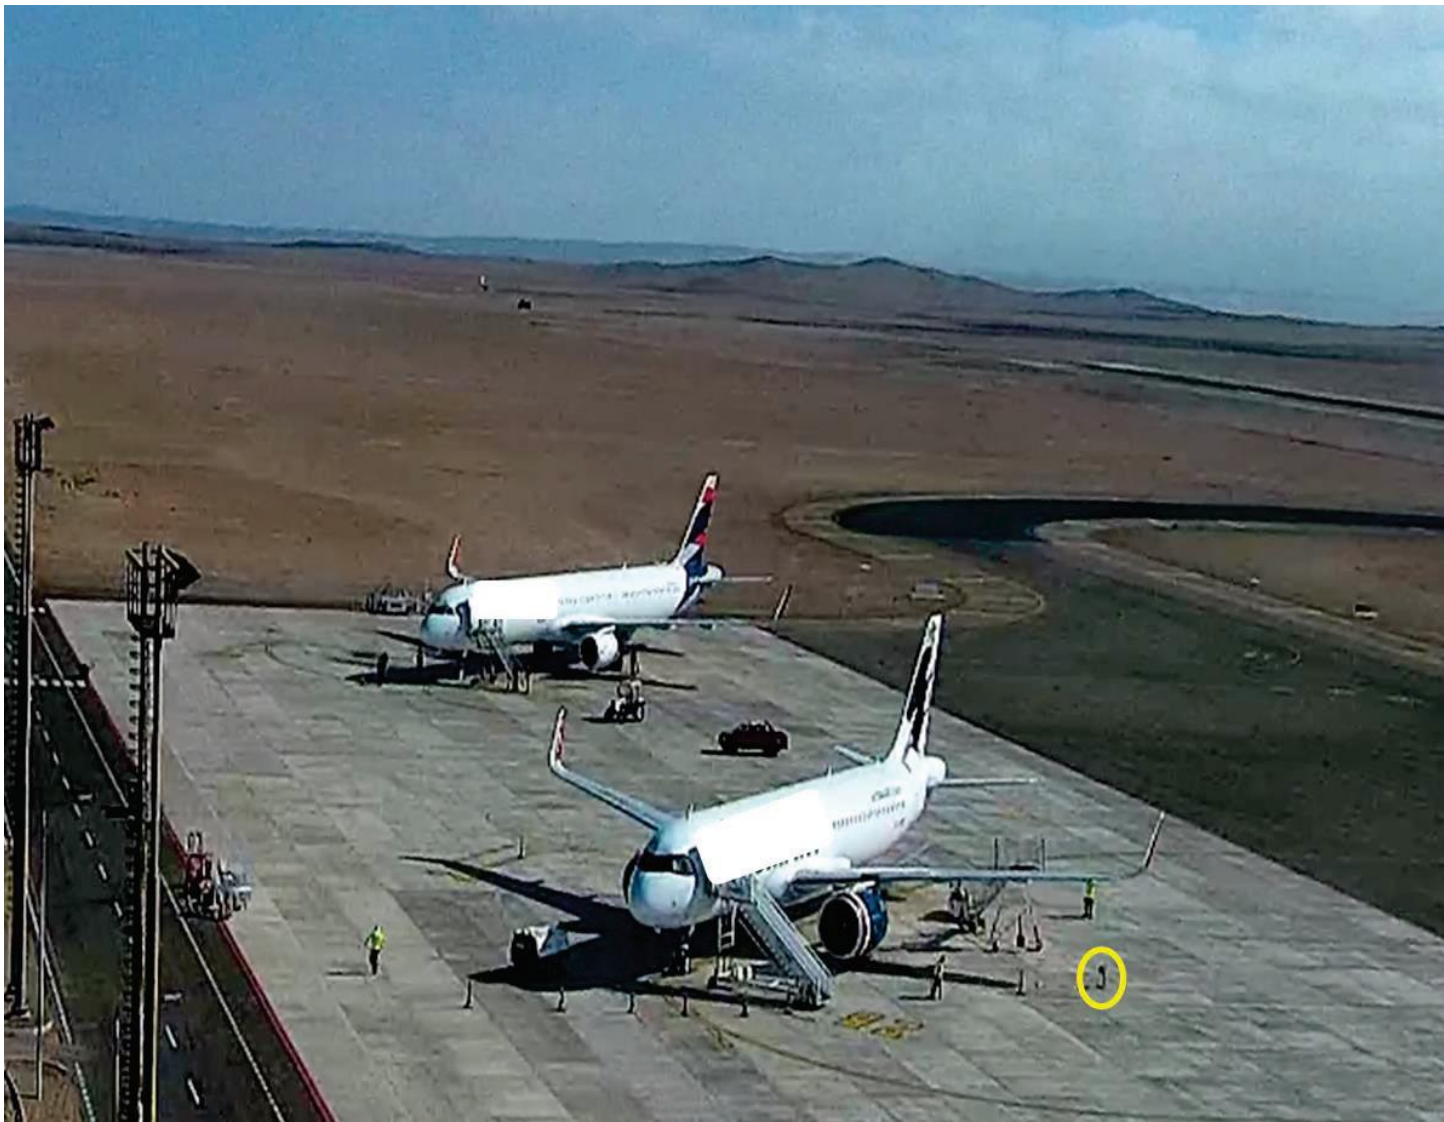
**Imagen N° 7:** Vista del tractor y la escalera, dentro de la Zona de Seguridad, posterior al impacto contra la punta de ala izquierda.

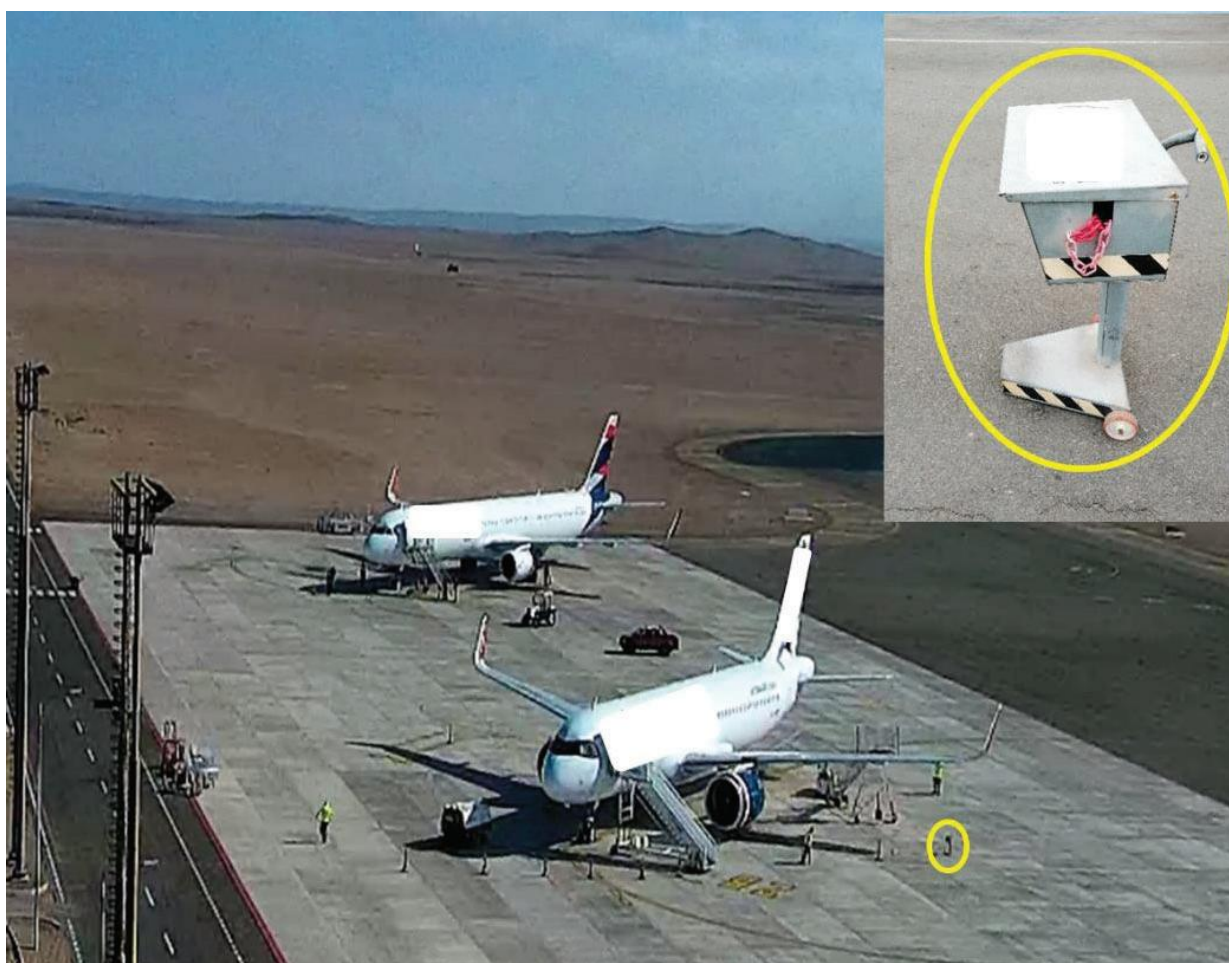
- 1.15.7. El equipo investigador pudo evidenciar que, durante la maniobra de acercamiento de la escalera, tractada por un vehículo motorizado, se acercó a la aeronave por el sector del ala izquierda, en donde fue realizada una maniobra de giro en 90° hacia la izquierda, impactando la parte superior de la escalera contra la punta de ala izquierda.
- 1.15.8. En cuanto al objeto ubicado debajo del ala izquierda, se pudo verificar que, la Zona de Seguridad del ala izquierda fue demarcada con una PIGS, el cual no se encontraba en cuanto a ubicación y distancia, conforme a lo dispuesto (Imagen 8 y Fotografía N° 11):

**Imagen N° 8:** Ubicación del PIGS (Passenger Integrated Guidance System) debajo, y más al interior, del ala izquierda de la aeronave.
