INFORME PRELIMINAR 24 MESES DEL SUCESO DE AVIACION N° 1989-22

Fecha suceso: 25 de mayo 2022.

Lugar: Sector Las Tinajas, Comuna de Melipilla, Región Metropolitana.

Aeronave: Avión Cessna, modelo 152.

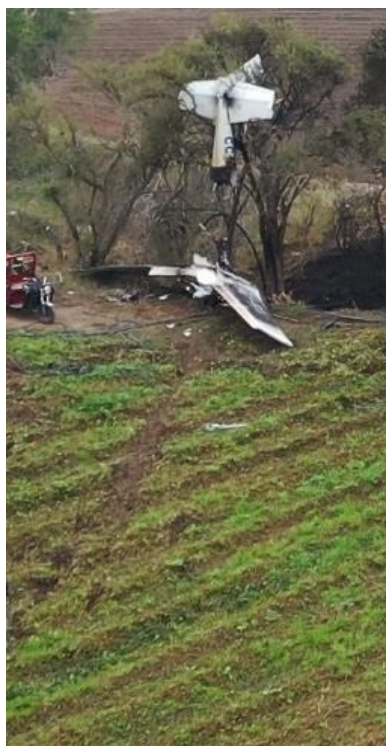
Alas: Múltiples abolladuras, zona de la raíz destruida por acción del fuego

Empenaje: Lado izquierdo del borde de ataque y sección de piel inferior del estabilizador horizontal con abolladura.

Cabina y fuselaje: Destruídos por acción del fuego.

Tren de aterrizaje: conjunto de rueda izquierda desprendido del tren principal y con evidencia de exposición al fuego, tren de nariz desprendido de la aeronave.

Motor: Cilindro N°2 de motor desprendido del block, cuatro de sus prisioneros cortados, el cárter fracturado en la zona superior y frontal; bancada, ductos de admisión y escape deformados y fracturados, accesorios ubicados en la zona del cortafuego con evidencia de exposición al fuego.

Hélice: Ambas palas deformadas.
