INFORME PRELIMINAR 36 MESES DEL SUCESO DE AVIACIÓN N° 1948-21

Fecha suceso : 12 de junio 2021.
Hora suceso : 16:30 hora local.
Lugar : Cerro Minillas, sector Panul, precordillera de la Florida, Región Metropolitana
Aeronave : Parapente (UL).
Licencia Piloto : Piloto de Ultraliviano no Motorizado

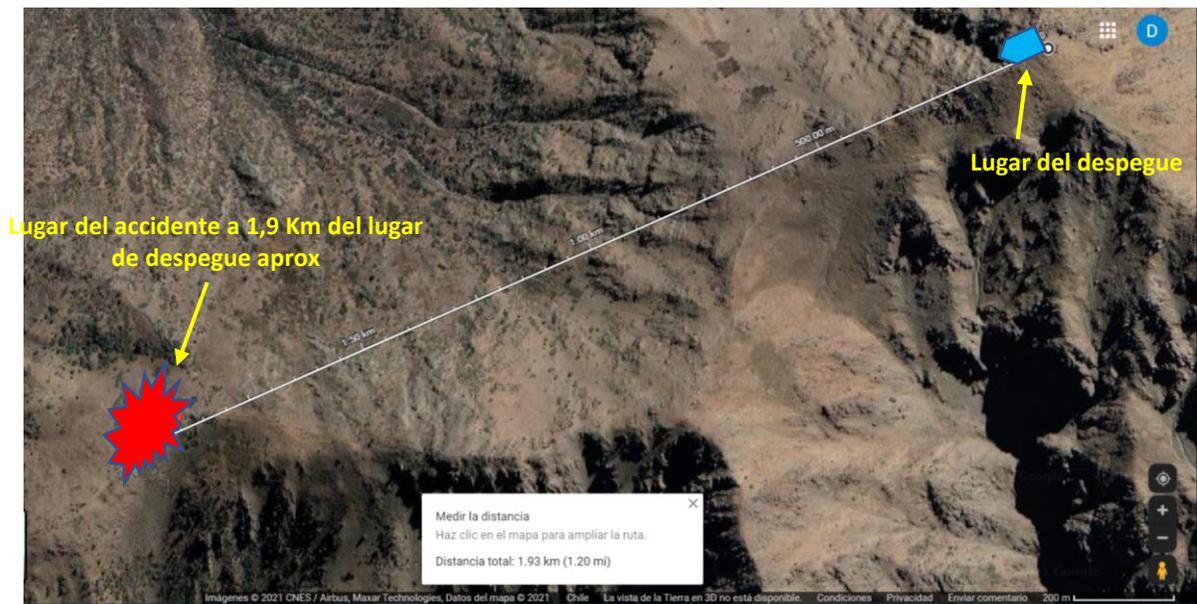
El sitio del suceso corresponde al Cerro Minillas, sector Panul, en la Precordillera de Santiago, Comuna de La Florida, Región Metropolitana, el lugar de despegue del parapente se ubicó a 2.008 MSNM, en las coordenadas latitud 33°32'36.7"Sur – longitud 70°29'44.9" Oeste. La aeronave realizó un recorrido de aproximadamente 1,9 kilómetros hasta impactar con el terreno a 1.942 MSNM en las coordenadas 33°32'36,5"Sur – longitud 70°29'54,2" Oeste (Imagen N°1).

Imagen N°1. Sector de despegue.

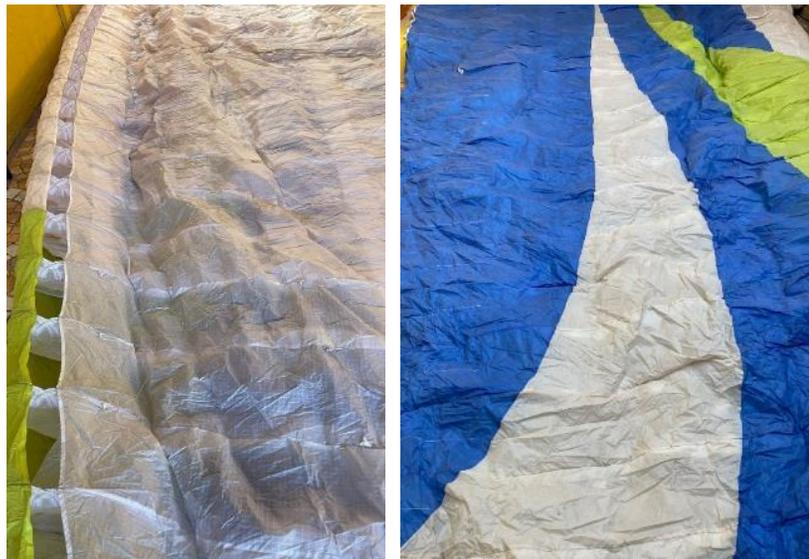
Con posterioridad, se pudo tener acceso al parapente, efectuando una inspección visual a la vela (Fotografías N°1 y 2) y a los suspentes, no encontrando daños visibles.

Fotografía N°1 y 2: Vela del parapente sin daños.

La vela del parapente fue sometida a una prueba de porosidad en una empresa especializada concluyendo lo siguiente: *“El parapente está en un rango de “bueno” con una porosidad promedio en extras de 104,1 segundos.”*

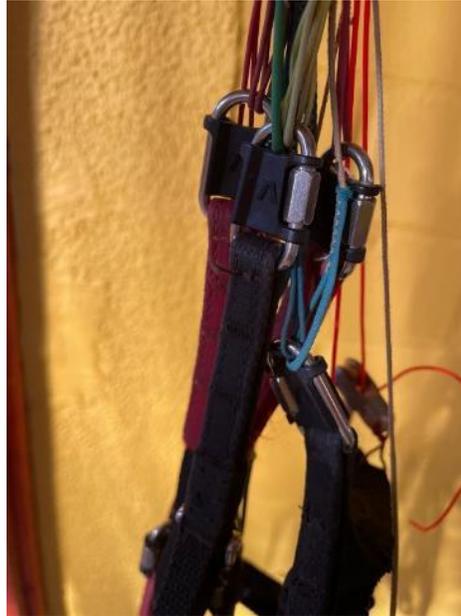
Los sistemas de control no evidenciaban observaciones (Fotografía N°3).

Fotografía N°3: Sistemas de control.
