INFORME FINAL DE INVESTIGACIÓN

ACCIDENTE DE AVIACIÓN

N°1997-22

Accidente de aviación que afectó a dos pilotos de ultraliviano no motorizado (UL) en el sector del cerro “Esmeralda”, perteneciente a la comuna de Alto Hospicio, Región de Tarapacá, el día 21 de septiembre del 2022.

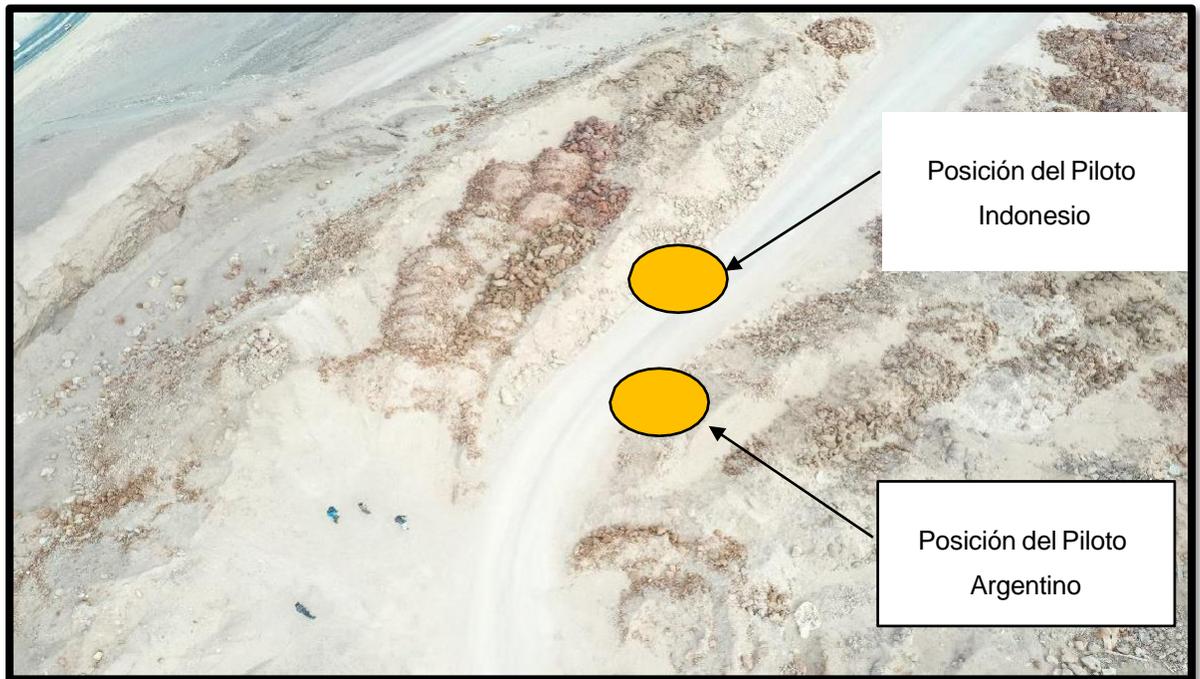
Imagen N°6: Posición de la caída de ambos pilotos de UL.

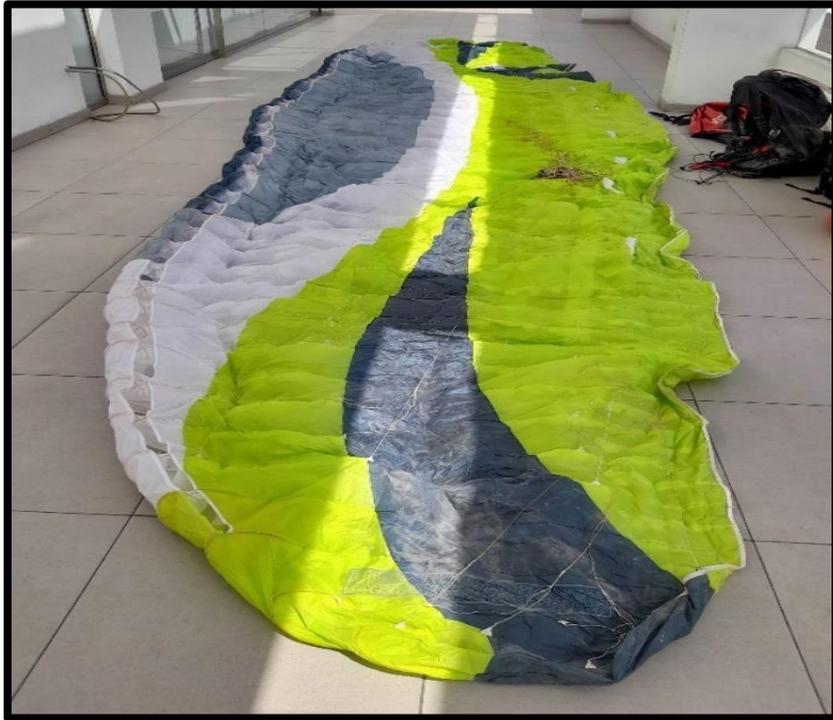
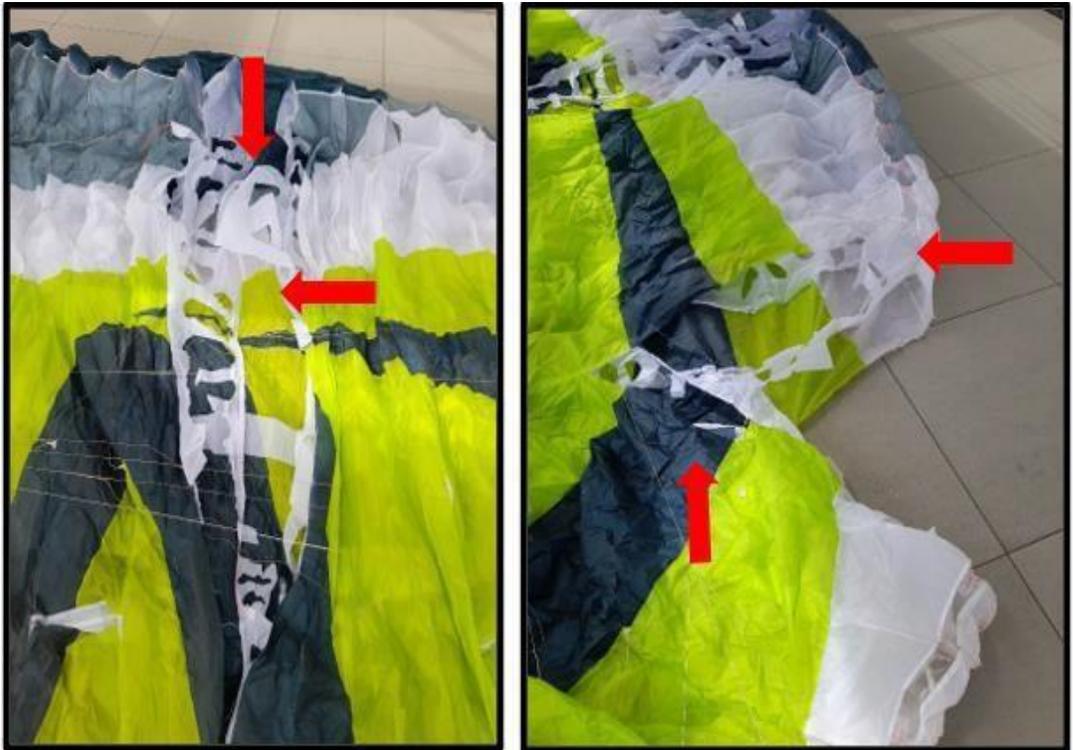
La vela presentaba una rotura en el extremo de la punta izquierda, parte inferior. Los daños se provocaron por la caída y arrastre de la tela sobre el terreno (imágenes N° 7, 8 y 9).

Imagen N° 7: Vista general de la vela.

Imágenes N° 8 y 9: Daños de la vela.

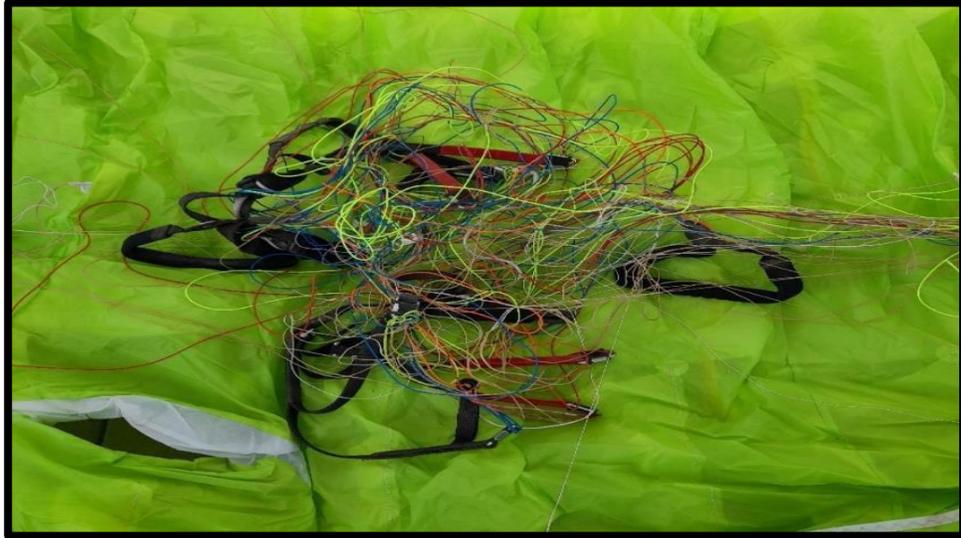
Los suspentes² y sistemas de control estaban sin observaciones (imagen N° 10).

Imagen N°10: Vista de los suspentes y sistemas de control.

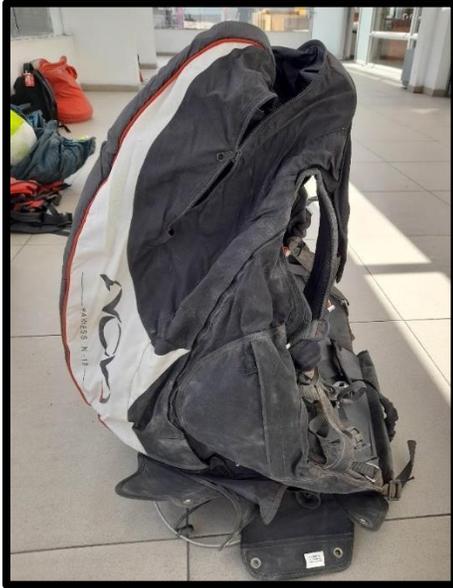
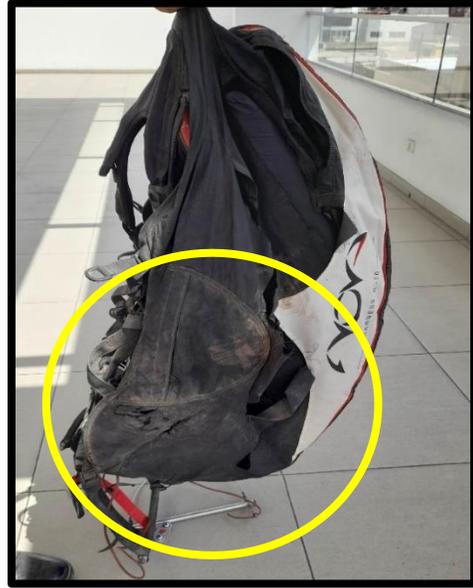
Se verificó la silla, la cual correspondía al modelo Nova N-10 Harness. En su costado izquierdo presentaba roturas de su tela. Las sujeciones estaban sin observaciones (imágenes N°12 y 13).

Imágenes N° 12 y 13: Vista de la silla y sus daños en el costado izquierdo.

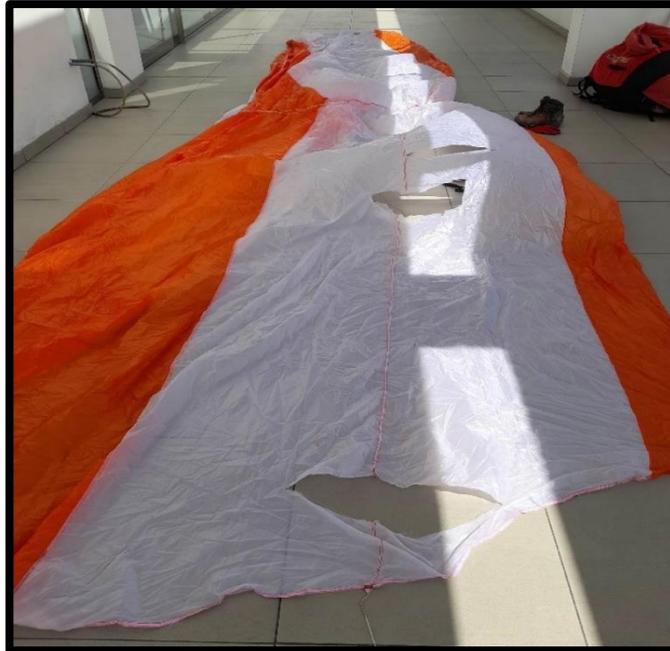
El paracaídas de emergencia presentaba su tela rota, producto de la dinámica del suceso (imagen N°15).

Imagen N°15: Vista del paracaídas de emergencia.

El piloto argentino activó su paracaídas de emergencia, la cual, no alcanzó a desplegarse durante la caída.

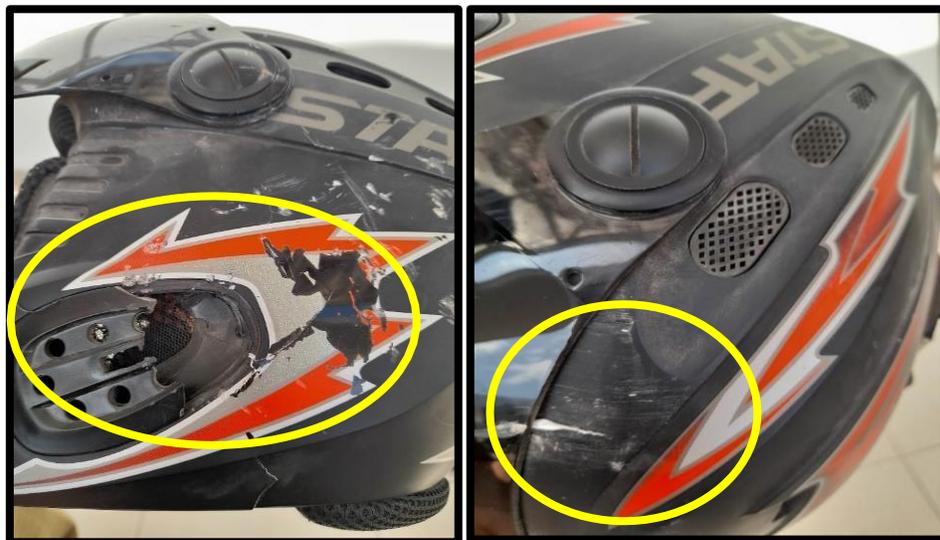
El casco marca STAR modelo SI-10, certificación ASTM F 2040, presentaba daños por golpes en su lado izquierdo, atribuibles a la caída (imágenes N.º 16 y 17).

Imágenes N°16 y 17: Daños en el casco.

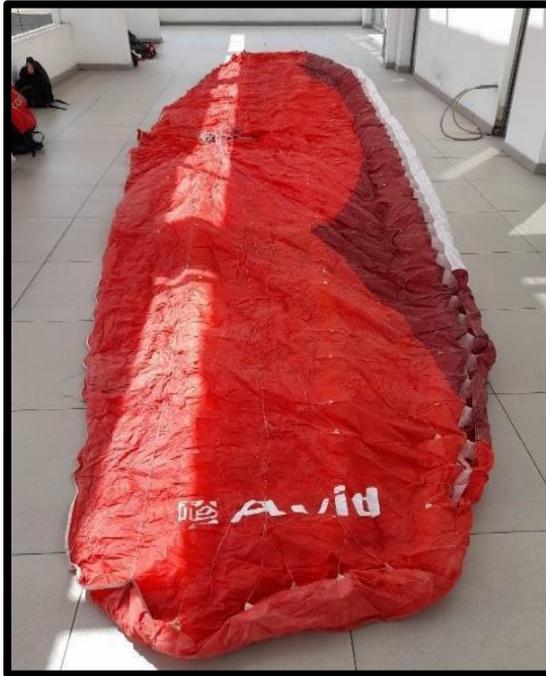
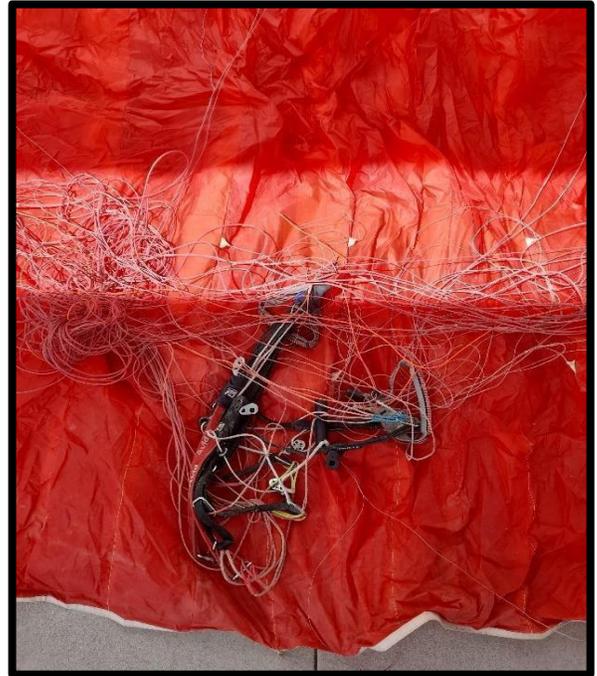
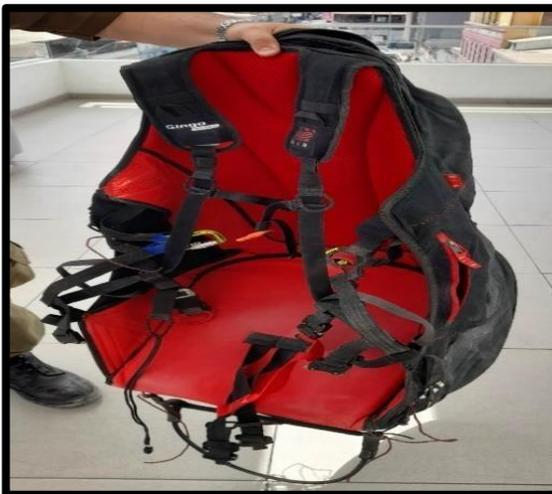
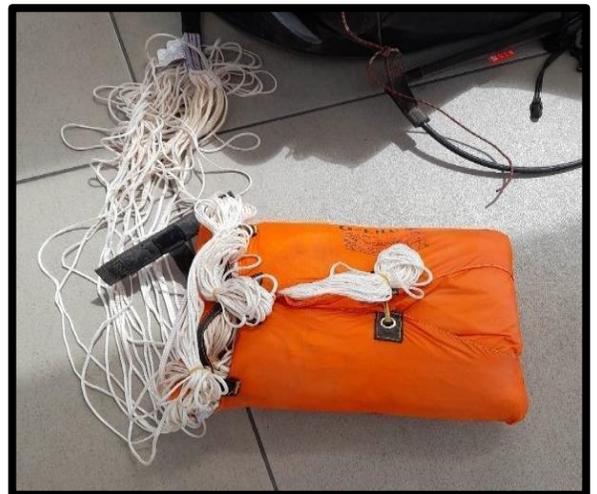
El equipo compuesto por la vela, silla, paracaídas de emergencia y casco, no presentaban daños ni deterioros (imágenes N°. 18,19,20 y 21).

Imágenes N°18 y 19: Vistas de la vela y suspenes.

Imágenes N° 20 y 21: Vistas de la silla y del paracaídas de emergencia sin activar.

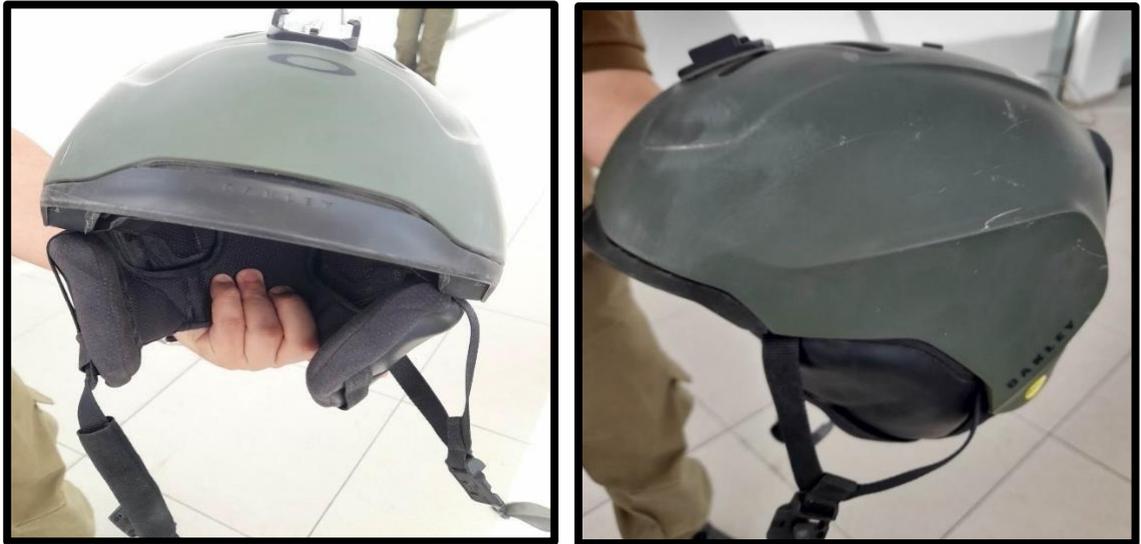
El casco marca DARLEY, modelo MOD3, no presentaba daños (imágenes 22 y 23).

Imágenes N°22 y 23: Vistas del casco del piloto indonesio

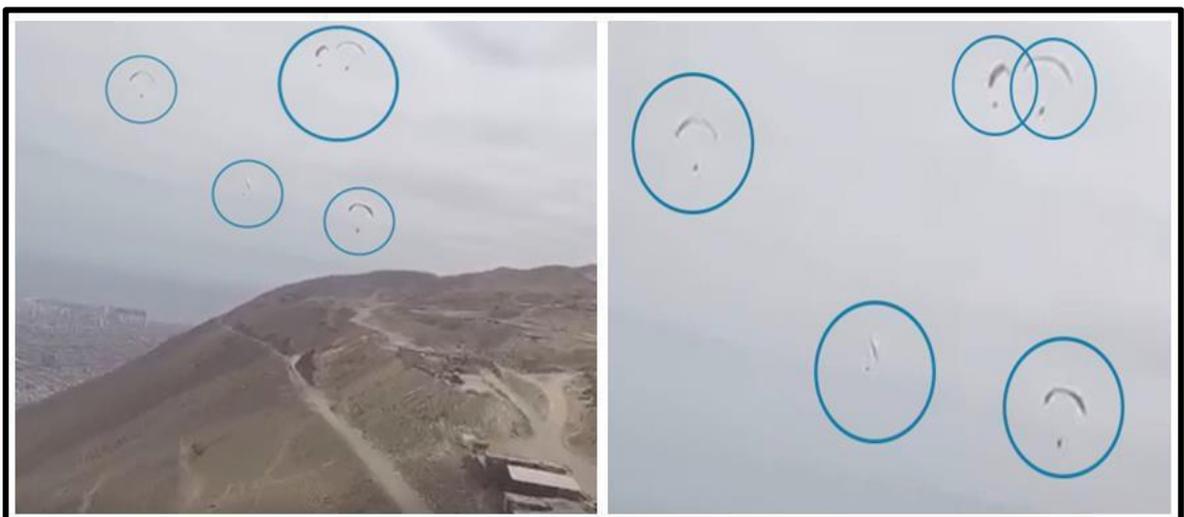
Imagen N°24

Esta agrupación de 5 parapentistas realizaba giros por la izquierda, no obstante, uno de ellos, el parapentista indonesio, se encontraba a una altura más baja (imagen N°24).

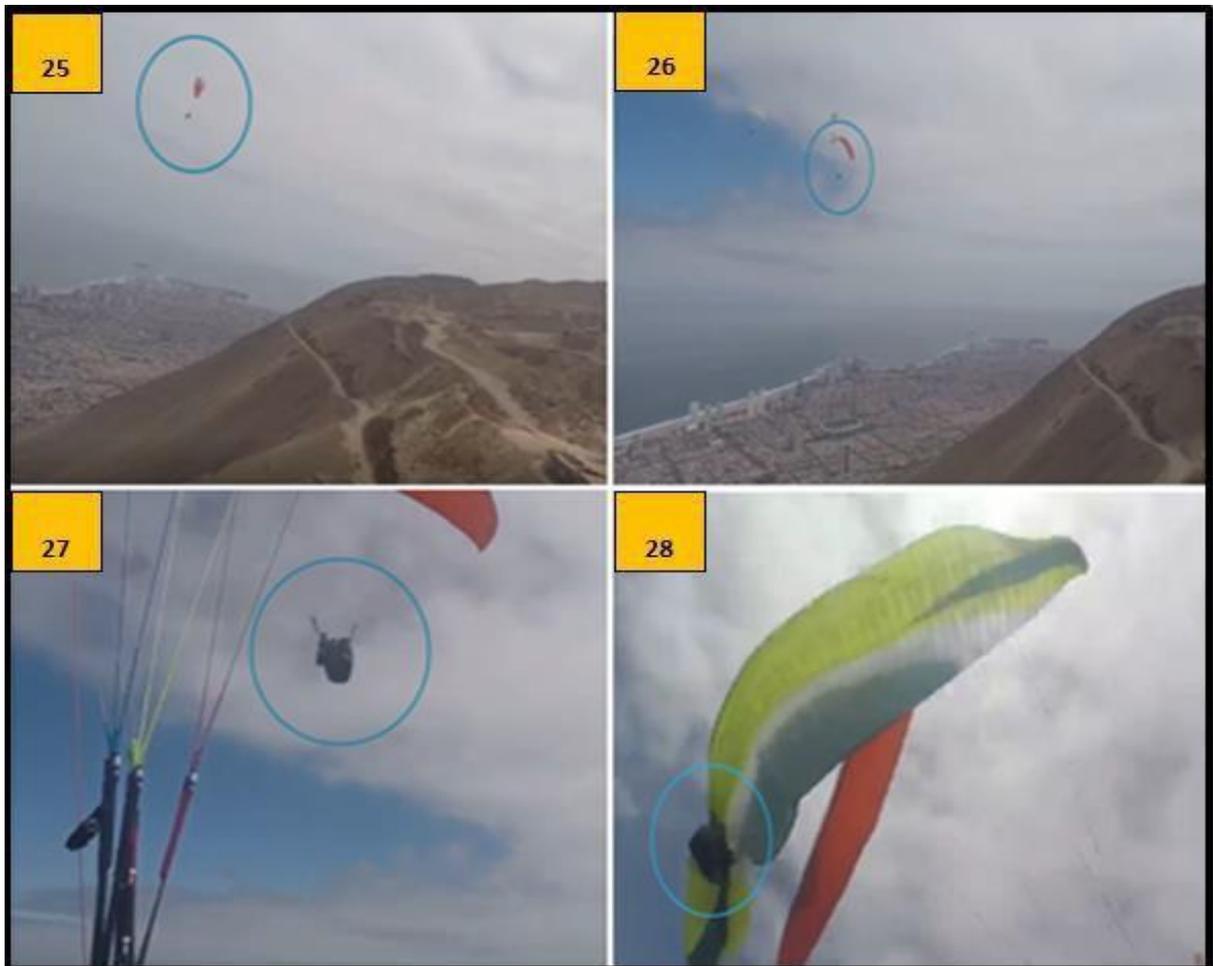
Se observó en los recuadros N° 25 y N° 26, al piloto indonesio realizar giros por su izquierda, en la zona de térmicas para aumentar su altura de vuelo.

En el recuadro N°26, el piloto argentino tuvo a la vista a 3 parapentistas, uno de los cuales (piloto indonesio) estaba a una menor altura (vela de color rojo).

En el recuadro N°27, el piloto argentino grabó al piloto indonesio dirigirse hacia su vela, impactándola.

En el recuadro N° 28 se observó el piloto indonesio enredado en la vela del piloto argentino, para posteriormente comenzar a caer ambos por aproximadamente 6 segundos, hasta impactar contra el terreno.
