**INFORME PRELIMINAR 24 MESES DEL ACCIDENTE DE AVIACIÓN N° 1991-22**

Fecha suceso : 04.AGO.2022

Lugar : Sector El Peludo, 10 NM al sur de la ciudad de Coyhaique, Región de Aysén del General Carlos Ibáñez de Campo.

Aeronave : Avión Cessna, modelo150B.

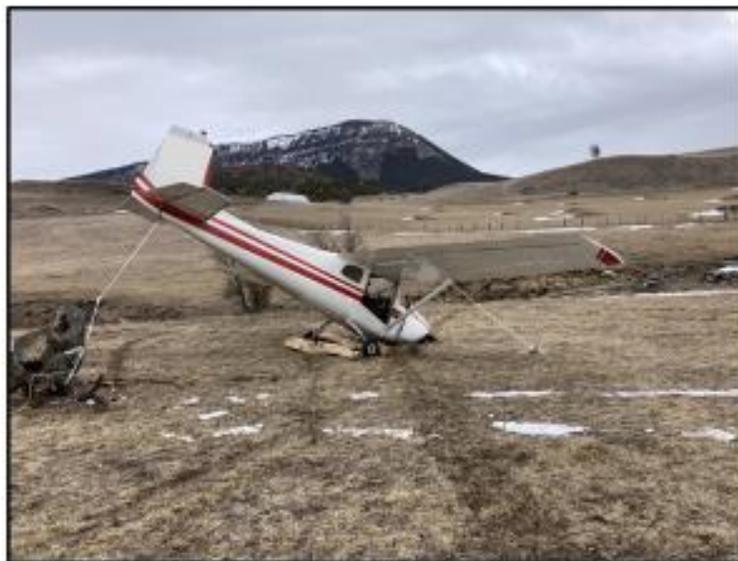
La aeronave se encontraba inclinada hacia delante en un ángulo de 30°, en dirección a los 240° Suroeste, con parte del fuselaje inferior delantero en contacto con el terreno.

**Imagen N°2: Posición final de la aeronave.**

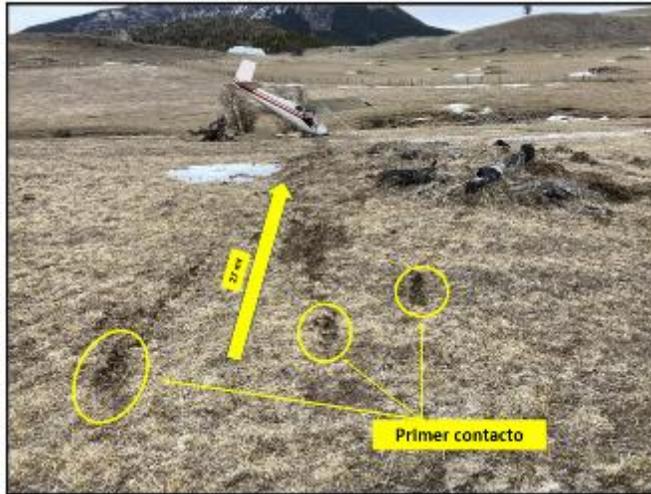
Al Norte de la aeronave se observaron marcas en el terreno atribuibles a un primer contacto y posteriormente marcas de desplazamiento de una longitud aproximada de 27 metros.

**Imagen N°3: Marcas del desplazamiento de la aeronave en el terreno.**

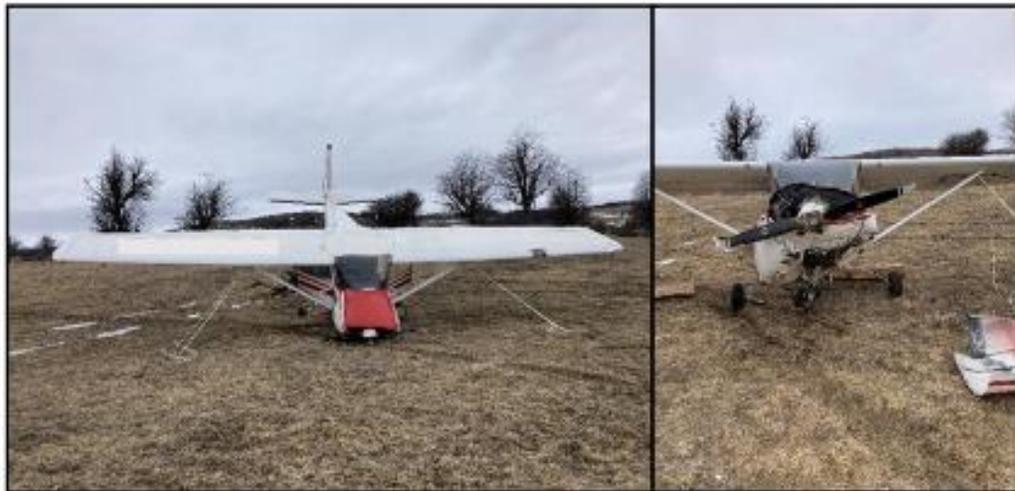
La hélice se encontraba sin marcas de arrastre o evidencia de impacto con potencia, lo que demuestra que la aeronave aterrizó con el motor detenido.

La pierna del tren de nariz del tipo fijo se encontraba colapsado y parcialmente desprendida de la bancada de motor.

La bancada del motor estaba deformada hacia atrás y fracturada, atribuibles al impacto de la pierna del tren de nariz con las irregularidades del terreno.

**Imágenes 4 y 5: Daños en la aeronave.**

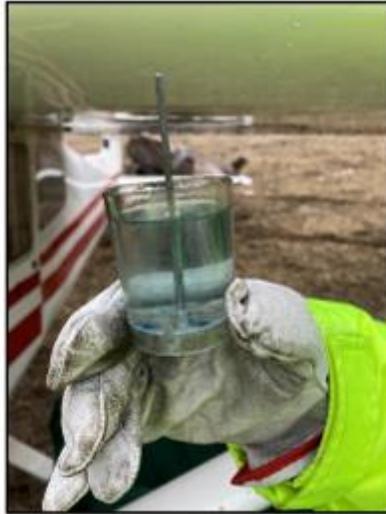
No se observó indicios de agua o contaminación en la muestra de combustible extraída de la aeronave en el sitio del suceso.

**Imagen N°6: Muestra de combustible**

El análisis de la muestra de combustible señaló que corresponde al recomendado por el fabricante.
