INFORME FINAL DE INVESTIGACIÓN DE ACCIDENTE DE AVIACIÓN

1962-21

Accidente de aviación que afectó a un Planeador Schempp-Hirth, modelo Ventus 2CT, durante un vuelo local en el Cerro La Trucha, Provincia de Chacabuco, Región Metropolitana, el día 23 de octubre de 2021.

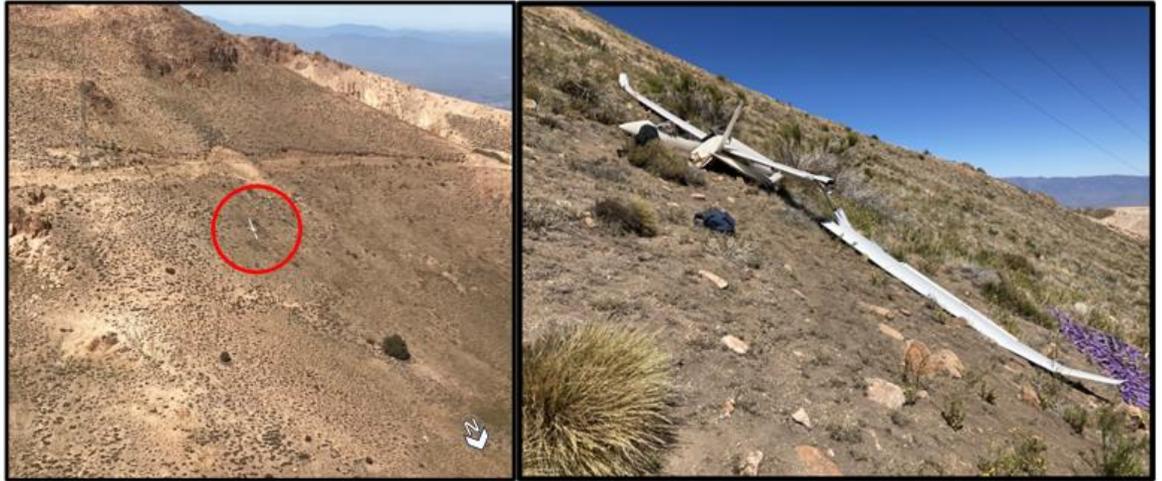
Imagen N°2 y 3: Aeronave en el lugar del suceso

- El lugar se ubicaba en la ladera Norte de un cordón montañoso. El terreno tenía una pendiente de 40° a 45°, de superficie de tierra, semi dura y con escasa vegetación. La aeronave se encontraba a una altura de 2.090 metros desde el nivel del mar (imágenes 2 y 3).

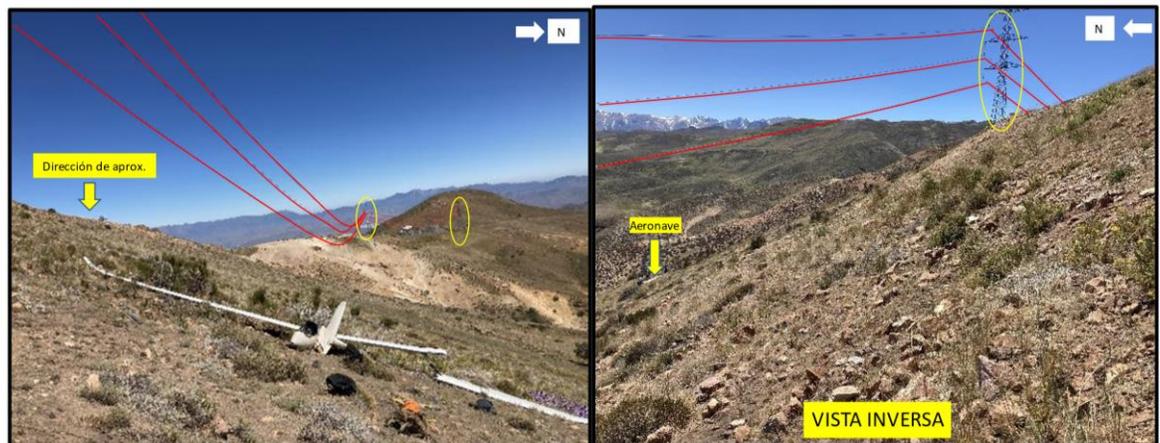
Imágenes N°4 y 5: Tendido eléctrico de alta tensión.

- A 50 metros hacia el Sur de la posición de la aeronave, pendiente arriba, cruzaba de Este a Oeste un tendido eléctrico de alta tensión, el que contaba con tres cables, con una separación de 5 metros entre ellos. El cable más bajo se encontraba a una altura de 25 metros y el más alto a 35 metros del terreno (imágenes 4 y 5).

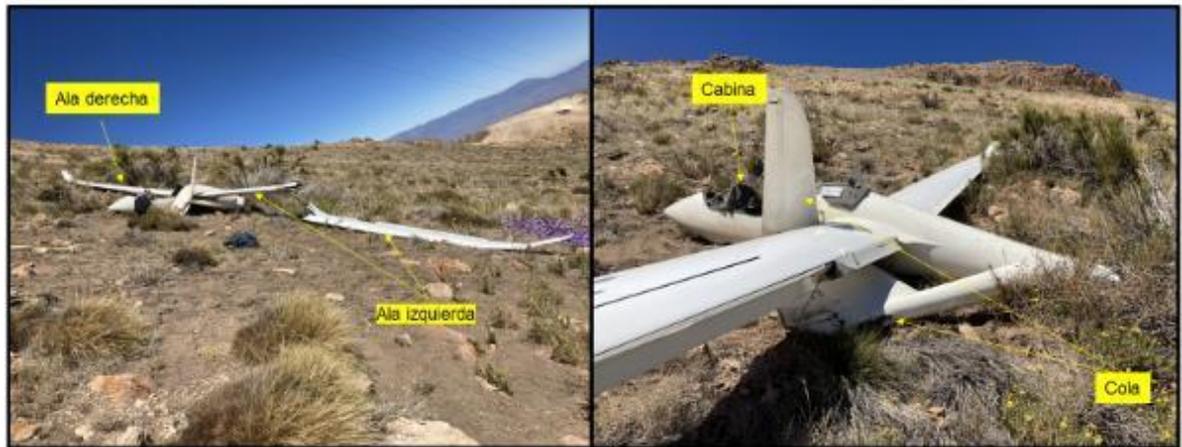
Imágenes N°6 y 7: Aeronave en el sitio del suceso.

El equipo de investigadores se trasladó vía aérea al sitio del suceso, junto a personal del Club de Planeadores, efectuando una inspección y fijación fotográfica de la aeronave, obteniendo las siguientes evidencias (imágenes 6 y 7).

La aeronave se encontraba ubicada en la ladera Norte de un cordón montañoso, con dirección Este, observando lo siguiente:

- El tren de aterrizaje se encontraba replegado.
- El fuselaje mostraba fracturas y desprendimiento de la parte trasera, rasgaduras, deformaciones y pérdida de material.
- El ala izquierda estaba fracturada en el primer tercio y el ala derecha presentaba diferentes rasgaduras.
- Empenaje fracturado y desprendido.
- El planeador mantenía el lastre (agua) en los depósitos al interior de sus alas.
- Todas las fracturas eran de tipo instantáneas.
- Los flaps se encontraban desplegados.
- Se comprobó la integridad de la aeronave.
- El motor y hélice se encontraban replegados en su lugar de almacenaje.
- La cabina de mando se encontraba con fracturas y pérdida de material.

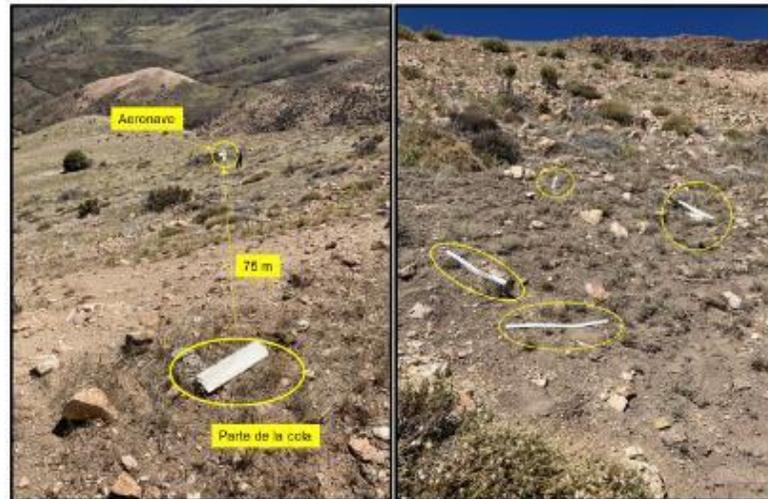
- La aeronave se encontraba sobre el terreno en dirección 83° Este, con daños en su estructura.
- A 75 metros aproximadamente de la posición de la aeronave, en dirección Suroeste pendiente arriba, se encontraron las primeras marcas y restos pertenecientes a la cola de la aeronave, atribuible al primer contacto de la aeronave con el terreno (imagen 8).
- Se observó además marcas de desplazamiento de la aeronave sobre el terreno, las cuales tenían 80 metros aproximadamente de longitud, estas comenzaban desde el primer punto de contacto hasta la posición final de la aeronave. A lo largo de la marca del

desplazamiento se observaron dispersión de restos de la estructura de la aeronave (imagen 9).

Imágenes N°8 y 9: Partes de la estructura de la aeronave dispersas en la trayectoria de desplazamiento sobre el terreno.

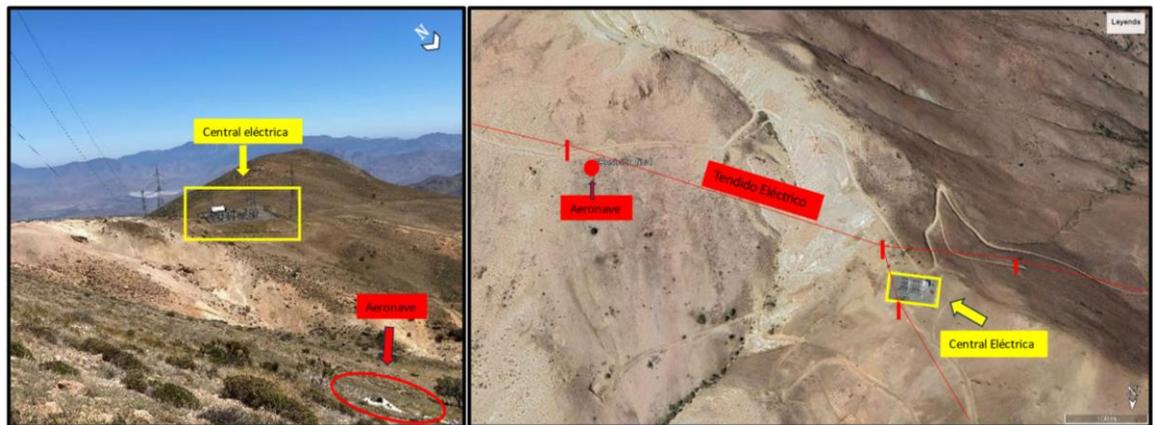
Imágenes N°10 y 11: Ubicación de la central eléctrica

- En dirección Oeste de la posición de la aeronave, se encuentra una central eléctrica denominada “Patio de Alta Tensión”, ubicada a una altura de 2.040 metros aproximadamente, en el cual confluyen tendidos eléctricos desde el Este, Norte y Oeste (imágenes 10 y 11).

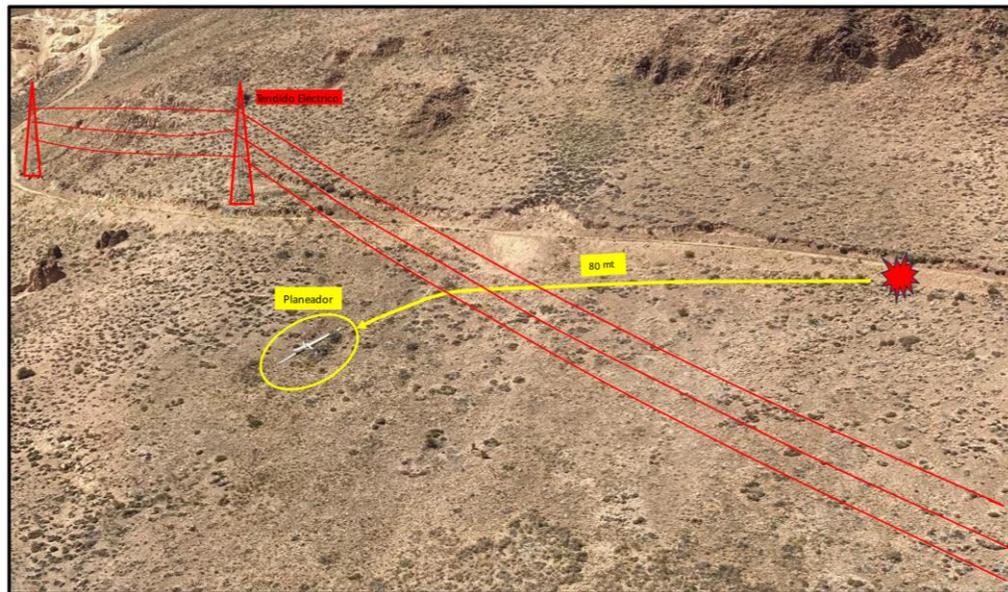
Imagen N°12: Trayectorias de desplazamiento de la aeronave sobre el terreno, ladera Norte

- En la siguiente imagen se grafica la trayectoria del desplazamiento de la aeronave sobre el terreno, 80 metros aproximadamente desde el primer punto de contacto hasta su posición final, pasando por debajo de los cables de alta tensión (imagen 12).

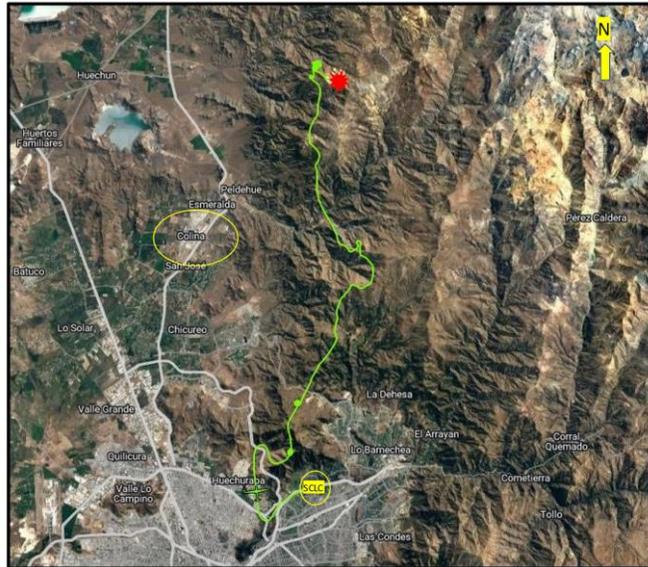
Imagen N°13: Trayectoria de vuelo realizada por la aeronave.

- La gráfica del vuelo muestra el despegue de la aeronave desde el Aeródromo Municipal de Vitacura (SCLC), con una ruta hacia el Norte. La duración total de vuelo fue de 34 minutos aproximadamente, la altura máxima alcanzada por la aeronave en la ruta fue de 2.295 (MSL) (imagen 13).

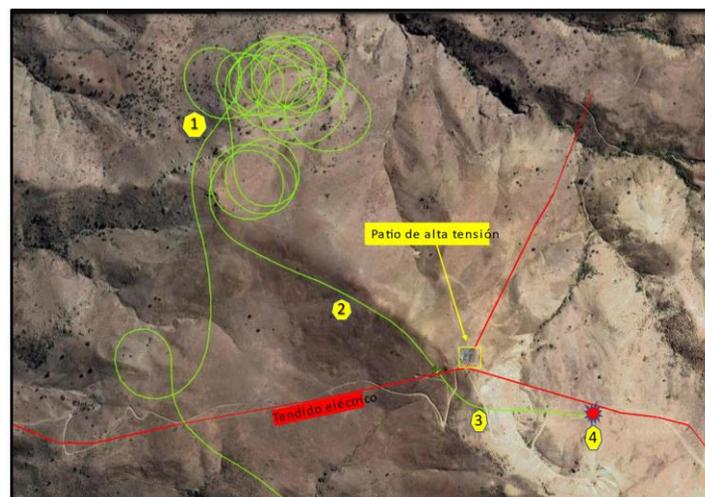
Imagen N°14: Último tramo de vuelo.

- Del último tramo del vuelo se pudo analizar la siguiente información (imagen 14):

- N°1:** El piloto se mantuvo volando una térmica a una distancia de 2 km al Noroeste del lugar del suceso. En ese lugar el piloto realizó 13 giros, en donde ascendió 135 metros aproximadamente. Posteriormente, abandonó el sector y continuó el vuelo hacia el Norte.

N°2: El piloto continuó volando por el lado Sur de un cordón montañoso.

N°3: Sector donde el piloto realizó el cruce hacia el lado Norte del cordón montañoso se encuentra a 2.050 MSNM aproximadamente. El cruce se realizó entre 12 a 18 metros de altura con respecto al terreno (separación con el terreno). Posterior al cruce, la aeronave voló 300 metros aproximadamente entre el tendido eléctrico y la caída Norte de la ladera, paralelo al terreno, en dirección Este.

N°4: Punto donde la aeronave hizo contacto con el terreno.

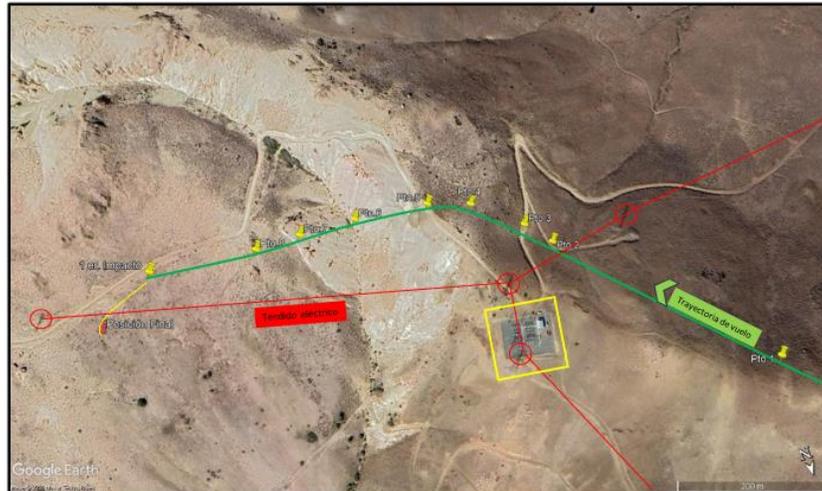
Imagen N°15: Vista del último tramo de vuelo desde el lado Norte de la ladera.

La siguiente imagen muestra una vista del lado Norte del cordón montañoso, en donde se observa el último tramo de la trayectoria de vuelo de la aeronave, la ubicación del tendido eléctrico, la Central de Alta Tensión y el desplazamiento de la aeronave en contacto con el terreno (imagen 15).

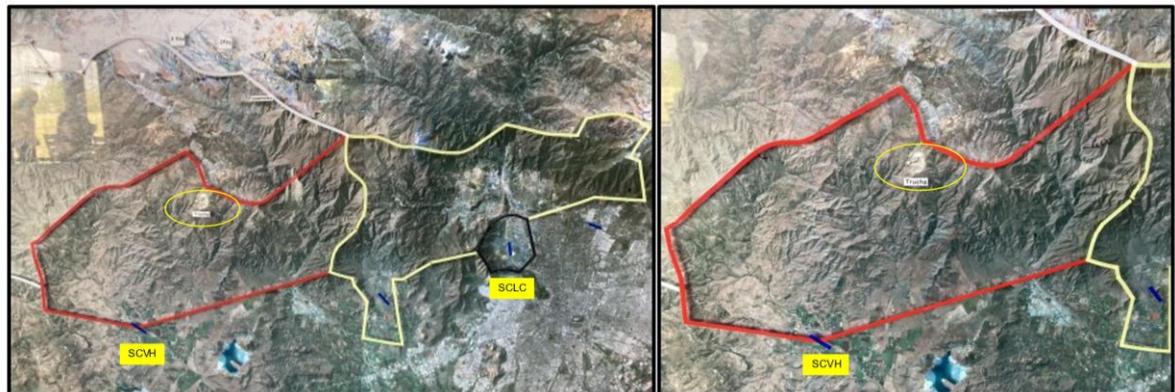
Imagen N°16: Grafico de zona de vuelo “Cobre”

Las imágenes de las zonas de vuelo se encuentran a disposición de los pilotos en dependencias del Club de Planeadores. No obstante, se pudo observar que en las imágenes no se encontraban señalados los obstáculos o peligros que pueden enfrentar los pilotos en las respectivas zonas en especial antenas y tendidos eléctricos (imagen 16).
