INFORME PRELIMINAR 24 MESES DEL ACCIDENTE DE AVIACIÓN N° 1994-22

Aeronave : Helicóptero. AGUSTA AEROSPACE CORP, Modelo AW 119, MKII.

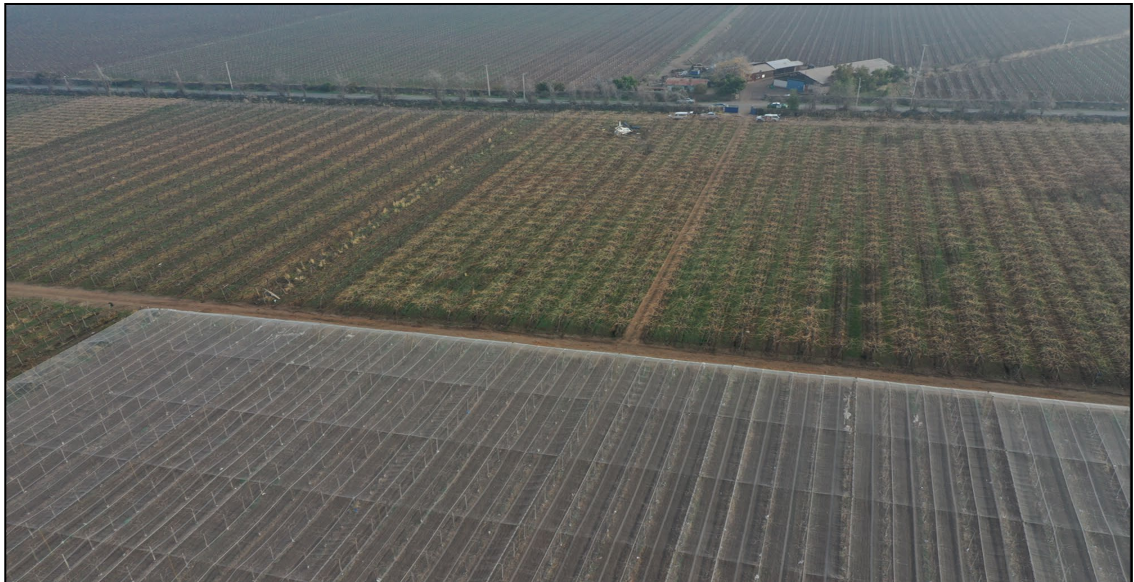
Fotografía N°1: Lugar del Sitio del suceso.

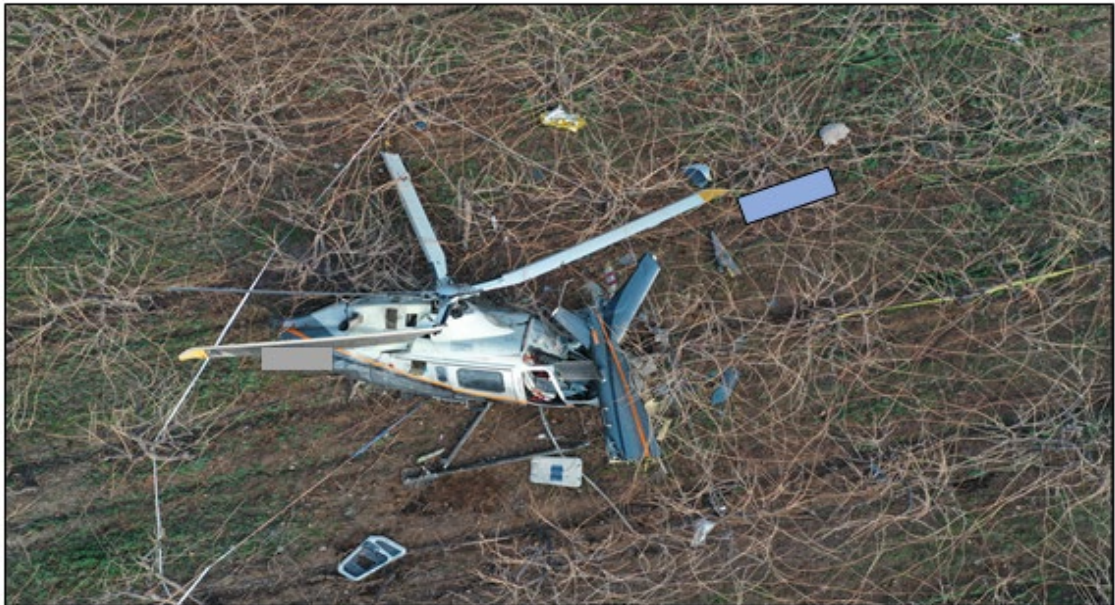
Fotografía N°3: Posición final de la aeronave después del accidente.

Los daños encontrados en la aeronave fueron causados por el impacto de la aeronave sobre un terreno agrícola (viñedos) de consistencia dura.
