INFORME FINAL DE INVESTIGACIÓN ACCIDENTE DE AVIACIÓN

1980-22

Suceso de aviación que afectó a un Planeador Schempp-Hirth, modelo JANUS C, en el Aeródromo de Pucón, Comuna de Pucón, Región de La Araucanía, el día 15 de febrero de 2022.

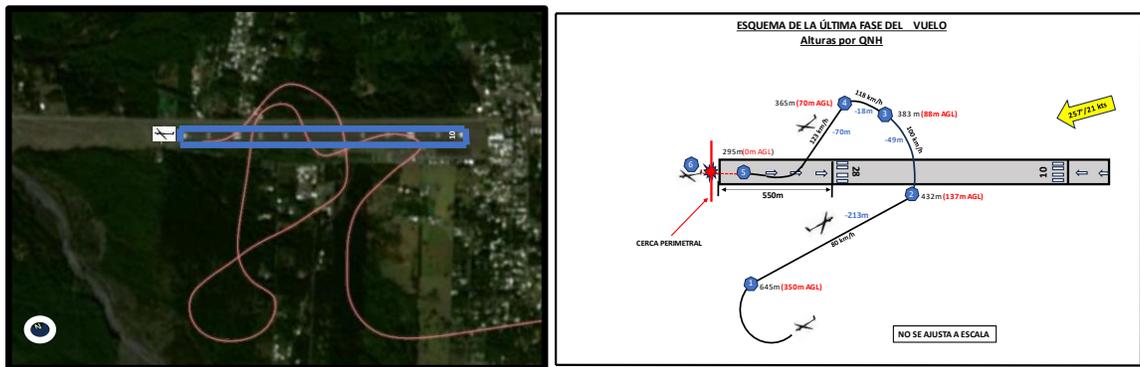
Imagen N°1 y 2: Trayectoria de la aeronave en el circuito para aterrizar.

- N°1:** El piloto ingresó al circuito para aterrizar aproximadamente a 645 m indicado (350 m. AGL) al costado Norte de la pista, descendiendo 213 m aproximadamente en ese tramo.
- N°2:** A los 423 m. aproximadamente (137 m. AGL), el piloto inició el cruce hacia el costado Sur de la pista, descendiendo 48 m. aproximadamente en ese tramo.
- N°3:** Alcanzando los 88 m AGL, inició un viraje hacia la izquierda, descendiendo 18 m.
- N°4:** Con una altura de 70 m (AGL) el piloto decidió aterrizar hacia la pista 10.
- N°5:** La aeronave aterrizó en los últimos metros de la pista 10, desplazándose y sobrepasando una cerca perimetral del aeródromo.
- N°6:** Posición final de la aeronave, posterior a la cerca perimetral del aeródromo.

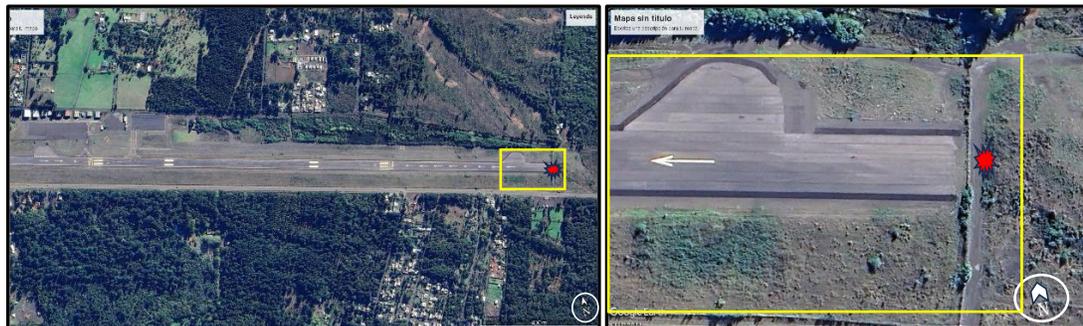
Imágenes N°5 y 6: Posición final de la aeronave

La aeronave se encontraba en la prolongación de la pista 10, con dirección al 103°, a 14 m fuera de la capa asfáltica, al costado Noreste del aeródromo, posterior a una cerca perimetral, en las coordenadas 39°17'38"S; 71°54'0"W.

La aeronave se encontraba sobre un camino secundario de superficie de tierra, perpendicular a la dirección de la pista

La parte delantera de la aeronave se encontraba en contacto con la irregularidad del terreno (loma de tierra, con vegetación baja, tipo arbusto y maleza).

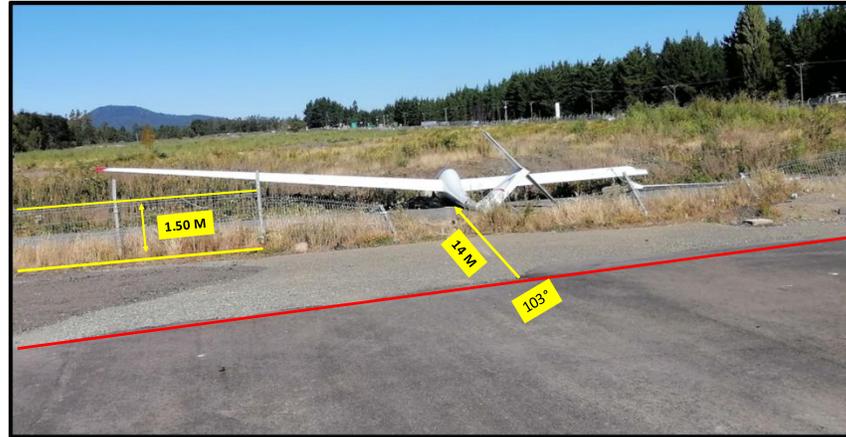
Imagen N°7: Ubicación final de la aeronave.

La cerca perimetral estaba construida de malla de alambre y parantes de aluminio, con una altura aproximada de 1.50 m, la que presentaba daños por el impacto de la aeronave.

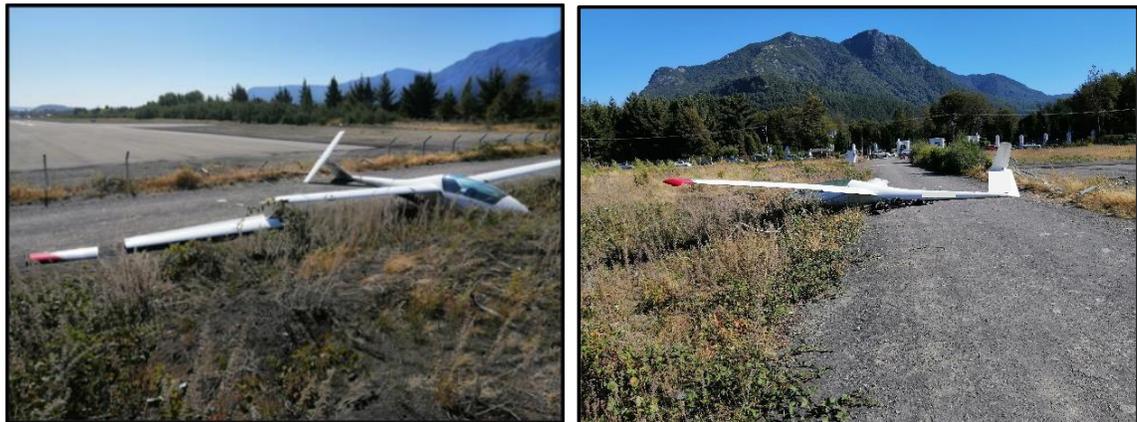
Imágenes N°8 y 9: Aeronave en su posición final.

Las alas y empenaje (cola) se encontraban con fracturas, atribuibles al impacto de la aeronave con la cerca perimetral del aeródromo y posterior desplazamiento por terreno irregular fuera de la pista de aterrizaje.

El tren de aterrizaje se encontraba extendido (abajo).

La cabina de la aeronave se encontraba sin daños en su estructura, así como el panel de instrumentos.

Finalmente, los daños provocados en el planeador fueron producto del impacto de la aeronave con el cerco perimetral del aeródromo y desplazamiento de la aeronave por terreno irregular.

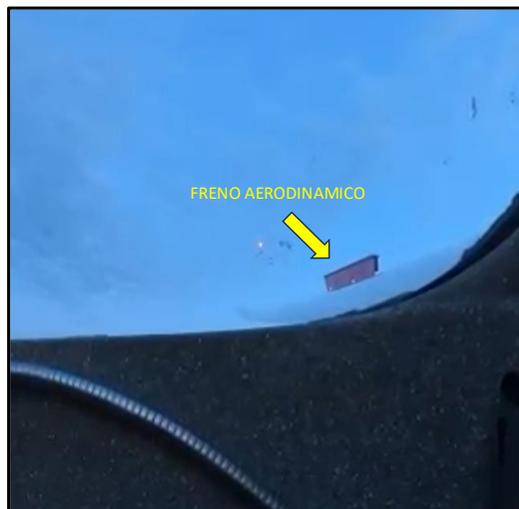
Imagen N°16: Freno aerodinámico desplegado

El piloto no se dio cuenta que después de haber utilizado el freno aerodinámico para llegar a la altura recomendada para iniciar el circuito, no había quedado guardado totalmente y la palanca accionadora asegurada, lo que debido al aire de impacto este se volvió a activar, saliéndose de su compartimiento, lo que produjo el incremento de la razón de descenso de la aeronave.

Se observó que el dispositivo del freno aerodinámico se encontraba desplegado en la fase de tramo con el viento, fase donde se hace la captura de la imagen.

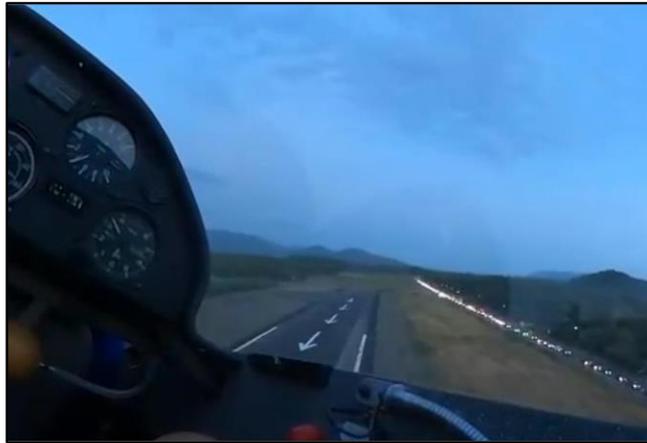
Imagen N°17: Aproximación de la aeronave a la pista 10.

En la imagen siguiente se observa la distancia de pista disponible que utilizó el piloto para aterrizar, haciendo contacto con la pista en los últimos 80 m. aproximadamente.

Además de lo anterior, se observó que, a la hora del suceso, la luz natural se encontraba disminuida, afectando a la apreciación de referencias y distancias, lo que concuerda con el relato del piloto.
