INFORME FINAL DE INVESTIGACIÓN DE ACCIDENTE DE AVIACIÓN

1990-22

Accidente de aviación que afectó a una aeronave Helicóptero, modelo AW119 MKII, en el Centro de Ski- Antillanca, Comuna de Puyehue, Región de Los Lagos, el día 06 de julio de 2022.

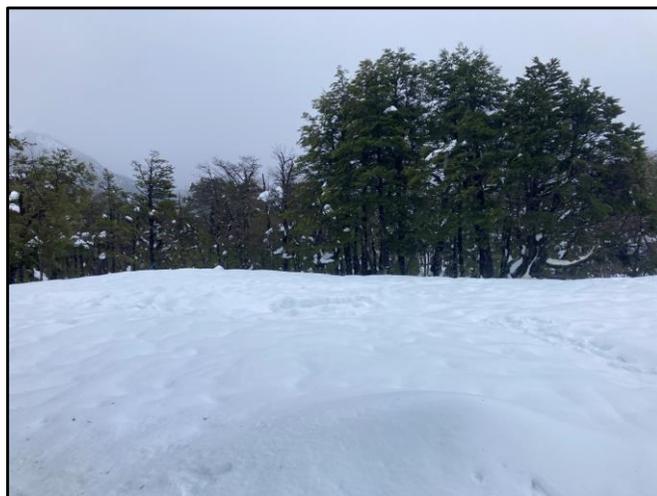
El sitio del suceso se encontraba a 100 m. aproximadamente de las instalaciones del Hotel Antillanca, este tenía dimensiones de 60 m. de largo y 25 m. de ancho aproximadamente, el lugar se encontraba rodeada de vegetación, en su mayoría arboles de una altura promedio de 10 m.

Imagen N°3: Vegetación que rodea el lugar del suceso

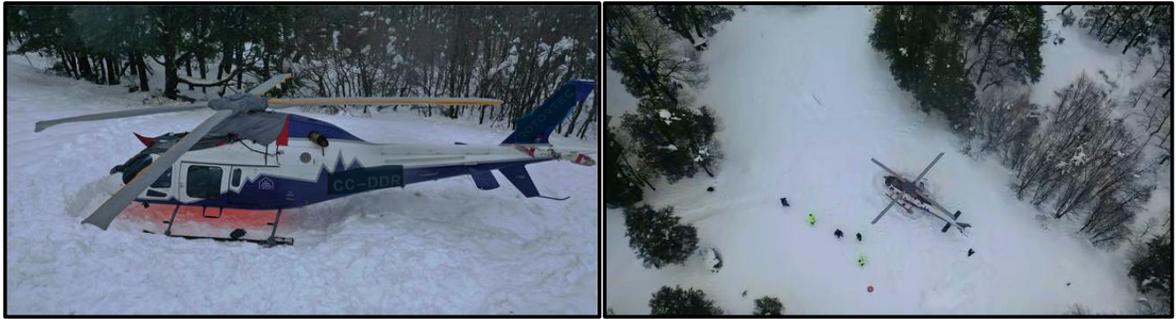
La aeronave se encontraba posada sobre el terreno (nieve blanda), en dirección 143° Sureste, en las coordenadas 40°46'36"S; 72°12'16"W.

Imágenes N°4 y 5: Aeronave en el sitio del suceso

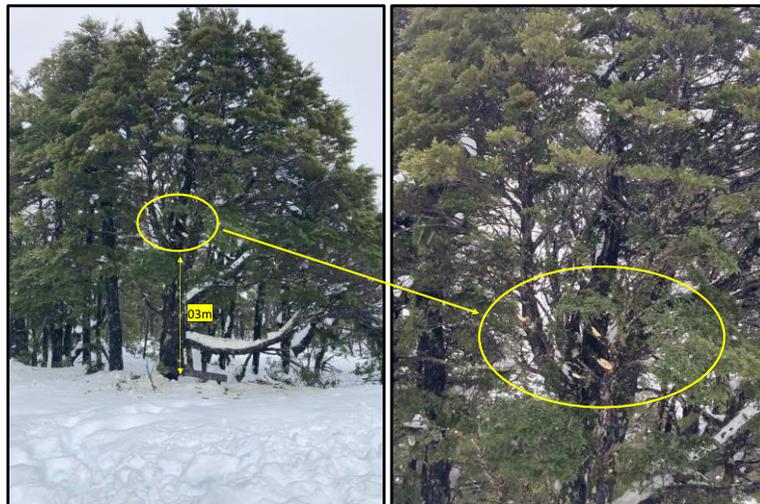
Al costado Oeste de la aeronave, se observó ramas de un árbol dañadas, estas se encontraban a una altura de 03 m. aproximadamente desde la superficie.

Imágenes N°6 y 7: Ramas de árbol dañadas.

Al momento de que el piloto se encontraba realizando un viraje por la derecha de la aeronave hacia el lugar seleccionado para el embarque de los pasajeros, las palas del rotor de cola impactaron contra las ramas de una línea de árboles ubicadas al costado Oeste del lugar de la operación, a una altura aproximada de 3 m. Lo anterior provocó daños en las palas del rotor de cola de la aeronave.

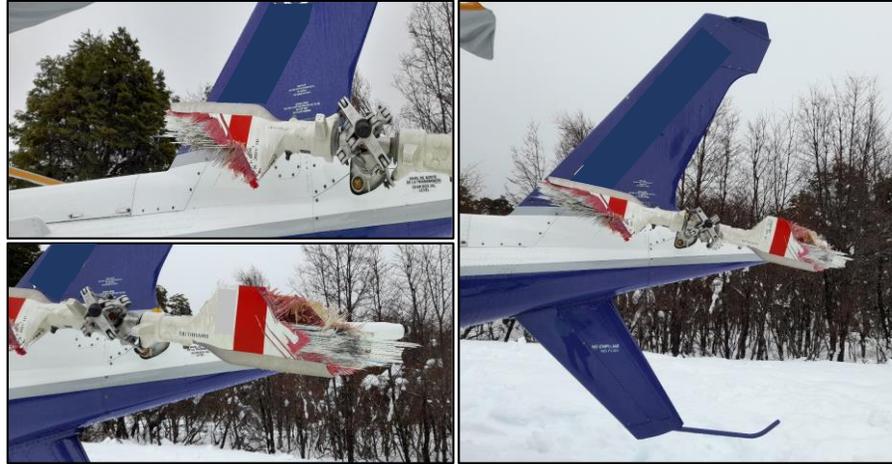
- Rotor de cola: Ambas palas dañadas.
- Motor: Sujeto a inspección (Light Overhaul), por detención brusca por golpe del rotor de cola.
- Fuselaje: Estabilizador vertical superior del cono de cola con leve abolladura del recubrimiento.

El rotor de cola se encontraba con sus dos palas dañadas, producto del contacto con las ramas.

Imágenes N°8, 9 y 10: Daños en las palas rotor de cola

En cuanto al impacto de las palas del rotor de cola contra los obstáculos (ramas de árboles), se debió a la pérdida de profundidad por parte de piloto con su entorno, impidiendo determinar en forma correcta la distancia para asegurar el libre desplazamiento de la parte posterior de la aeronave, al efectuar el viraje hacia la derecha.

Impacto de las palas del rotor de cola del helicóptero contra las ramas de árboles, durante un vuelo traslacional en un área confinada.

Reiterar a los pilotos y operadores de aeronaves las precauciones y medidas de seguridad que deben adoptar cuando operen en áreas confinadas y con obstáculos cercanos al área de movimiento.

Analizar la conveniencia y factibilidad de incorporar en los Manuales de Operaciones de las empresas operadoras que toda vez que se opere en áreas confinadas, se considere el apoyo

de personal de guía en tierra que cuenten con las competencias pertinentes para realizar esta actividad.

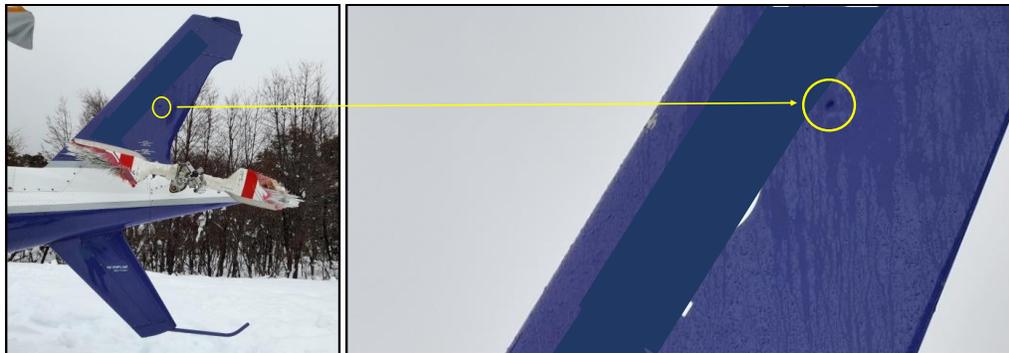
El estabilizador vertical superior del cono de cola presentaba una pequeña abolladura en el recubrimiento.

imágenes N°11 y 12: Daño en estabilizador vertical superior del cono de cola

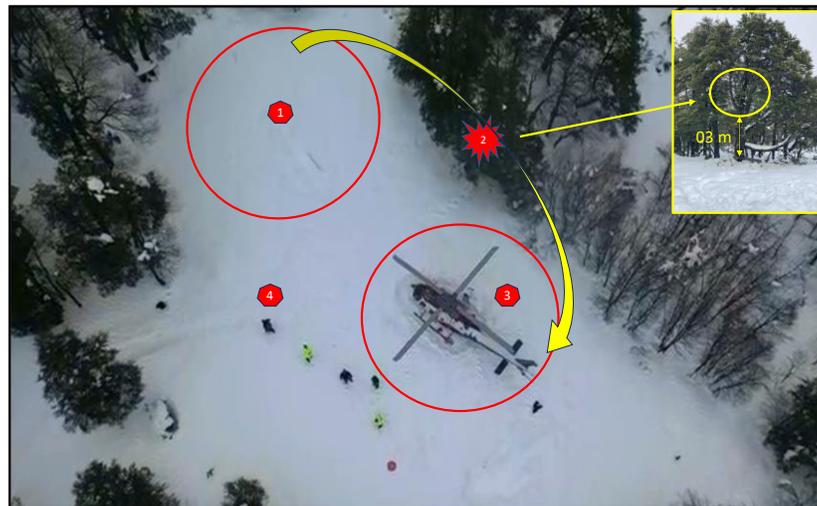
Imagen N°13: Movimiento de la aeronave en el sitio del suceso

N°1: Posición inicial de la aeronave.

N°2: Lugar de contacto del rotor de cola con ramas de árboles.

N°3: Posición final de la aeronave.

N°4: Lugar planificado para el embarque de pasajeros.
