# INFORME FINAL DE INVESTIGACIÓN ACCIDENTE DE AVIACIÓN N° 2000-22

Accidente de aviación ocurrido el 01 de octubre de 2022, a las 14:00 horas local, a 56,7 metros del umbral de la pista 21 del Aeródromo El Salto (SCEO), comuna de Parral, Región del Maule, que afectó a una aeronave fabricada por Cessna, modelo 172B.

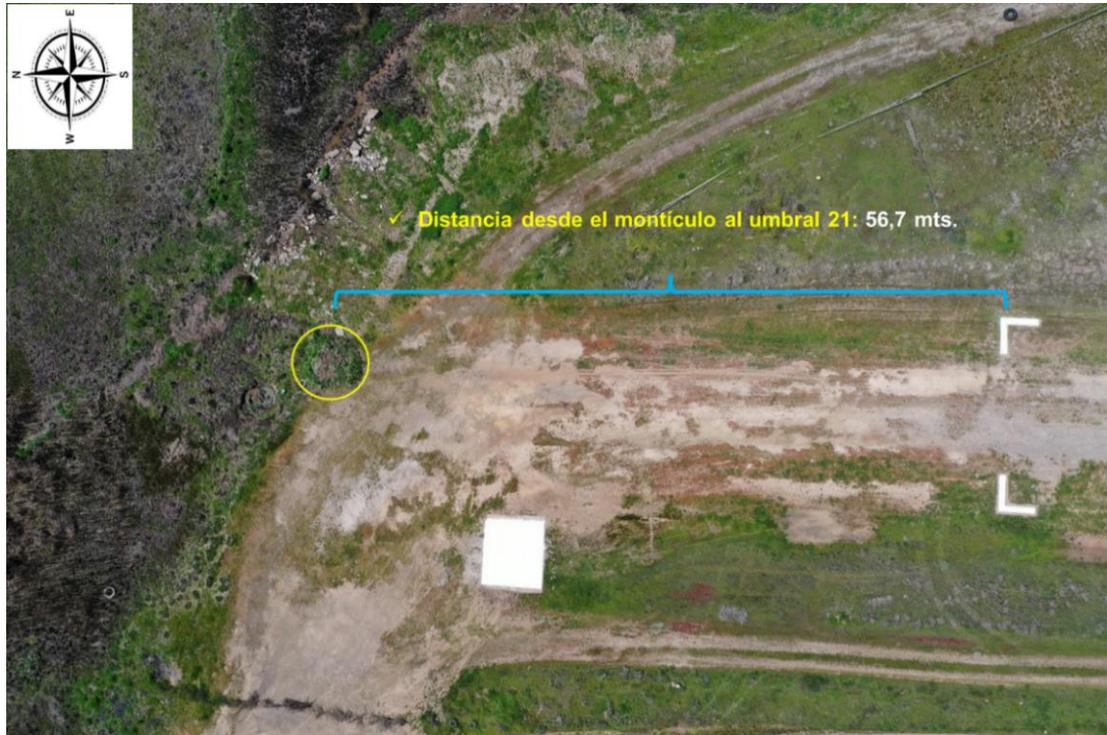
La inspección del sitio del suceso permitió establecer que la aeronave se encontraba detenida fuera de la pista y había impactado contra un montículo de tierra ubicado a 56,7 metros al norte del inicio del umbral 21, el cual, estaba cubierto de pasto y sus dimensiones eran: 4,75 m de largo, 3,7 m de ancho y 0,80 m de alto.

**Fotografía N° 1:** Ubicación del montículo de tierra (círculo amarillo) con respecto al inicio del umbral 21.

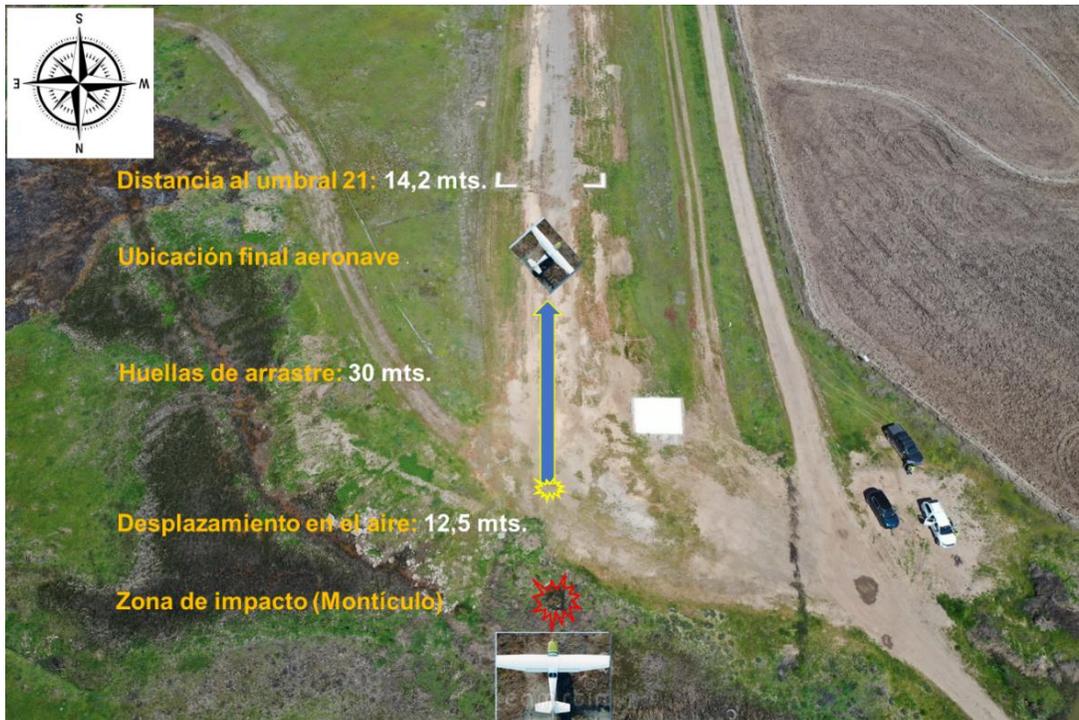
Posteriormente, la aeronave se desplazó en el aire 12,5 metros, para finalmente, arrastrarse por el terreno 30 metros, hasta quedar detenida a 14,2 metros antes del inicio del umbral 21, con orientación al 255° (Fotografías N° 1 y 2).

**Fotografía 2:** Secuencia del aterrizaje y posterior, 1er. impacto (estrella roja), 2do. impacto (estrella amarilla) contra el terreno e inicio del arrastre.

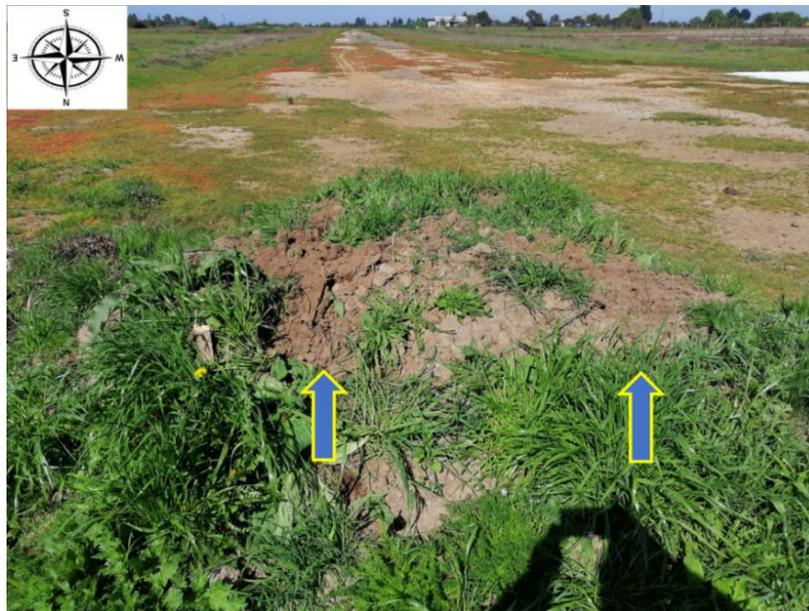
En la zona superior del montículo se encontraron dos huellas, atribuibles al impacto del tren de aterrizaje principal de la aeronave (Fotografía N° 3).

**Fotografía N° 3:** Vista de las 2 marcas en el montículo de tierra (Flechas azules).

La distancia existente entre las dos marcas encontradas sobre el terreno, eran concordantes con la distancia existentes entre las ruedas de las piernas del tren de aterrizaje principal de la aeronave.

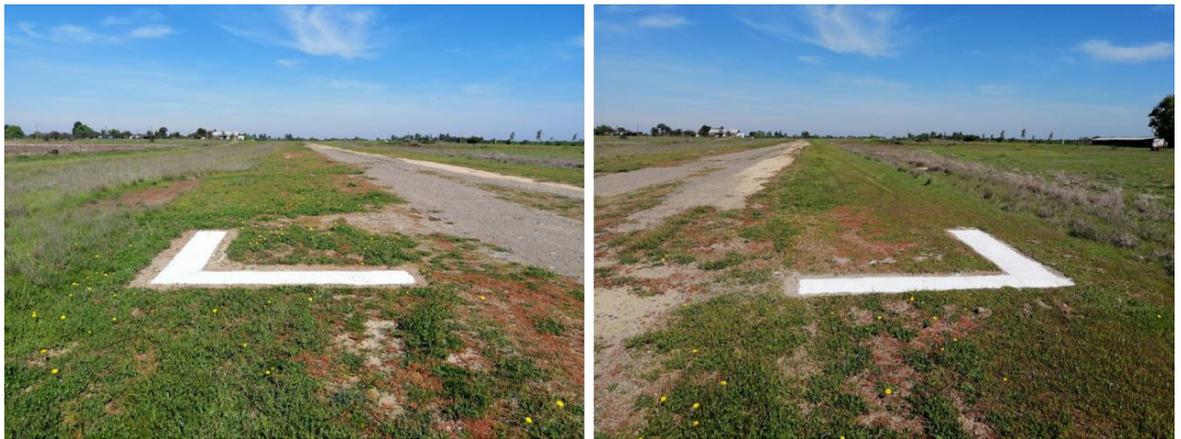
La inspección al inicio del umbral 21 permitió establecer la existencia, en ambos costados, de marcas de color blanco, en buen estado. Las marcas se utilizan para señalar la zona de inicio de pista utilizable para el aterrizaje (Fotografías N° 4, 5 y 6).

**Fotografías N° 4 y 5:** Demarcación de inicio de pista utilizable.

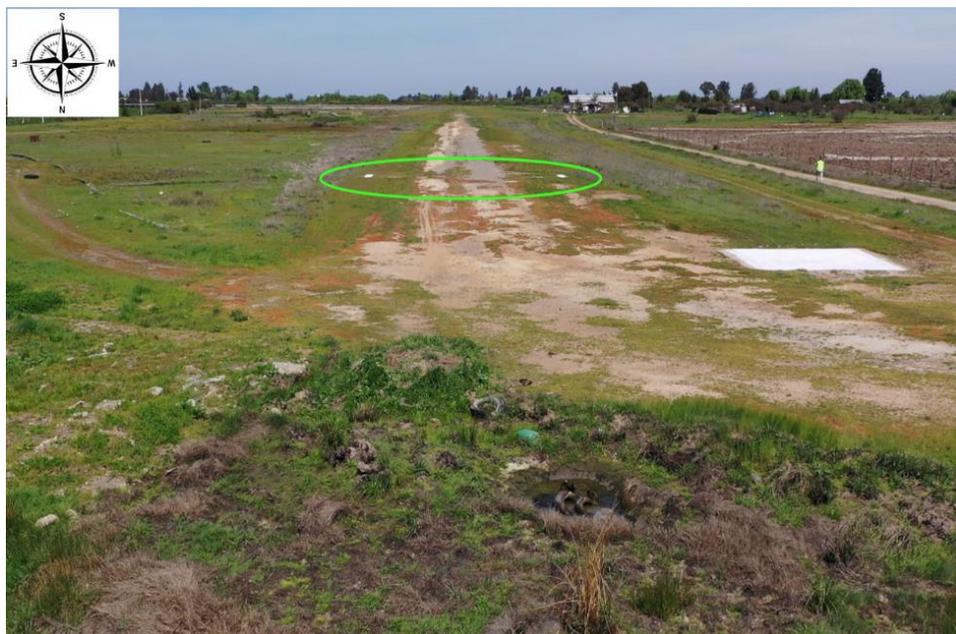
**Fotografía N° 6:** Vista aérea del inicio del umbral 21 (círculo verde).

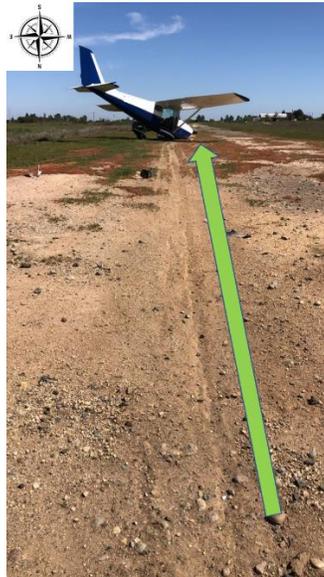
Los registros fotográficos permitieron establecer el desplazamiento de la aeronave sobre el terreno antes del inicio del umbral 21 y su ubicación final, posterior al impacto contra el montículo (Fotografías N° 7 y 8).

**Fotografía N° 7:** Vista de la huella (Flecha verde) y dirección de arrastre de la aeronave.

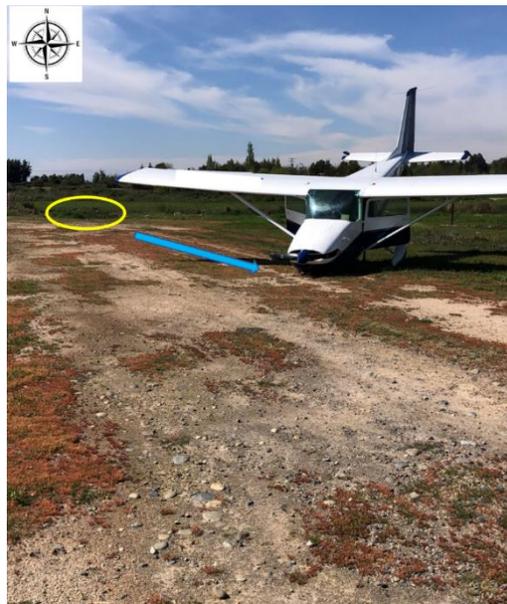
**Fotografía N° 8:** Vista de Sur a Norte del montículo (círculo amarillo), huella de arrastre (flecha azul) y ubicación final de la aeronave.

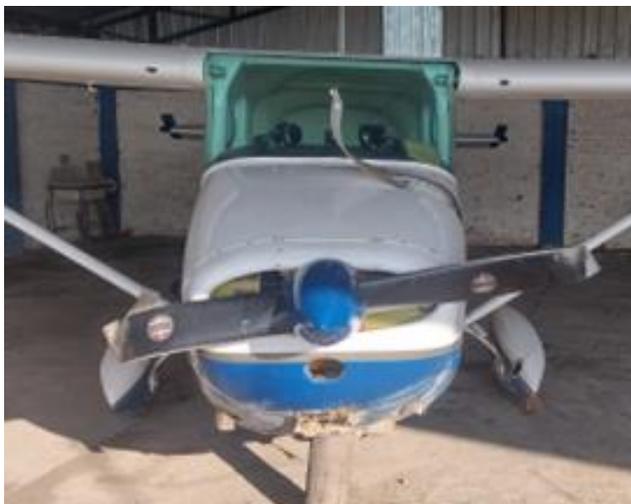
**Fotografía N° 9:** Vista frontal de la aeronave.

La pierna de nariz estaba desprendida desde la zona de unión con el fuselaje y torcido en un ángulo de 80° hacia atrás (Fotografía N° 9).

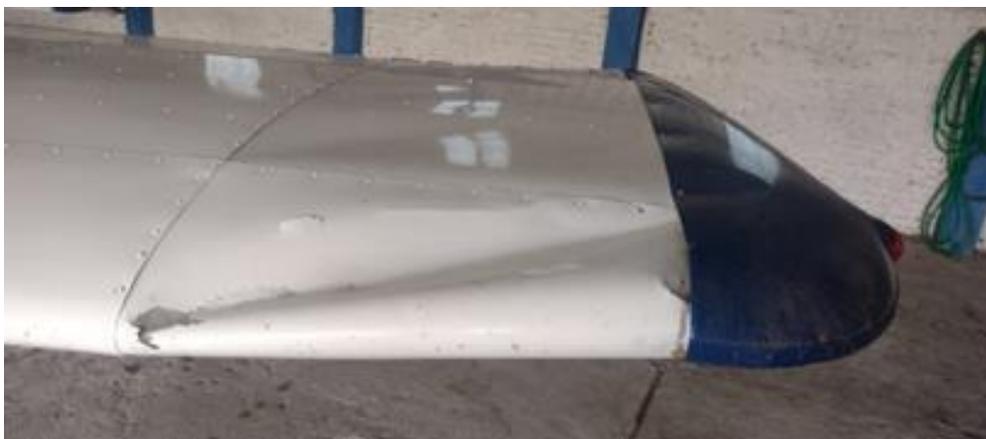
En zona de punta del ala izquierda, el borde de ataque estaba deformado hacia arriba y atrás (Fotografía N° 10).

**Fotografía N° 10:** Vista de la punta del ala izquierda.

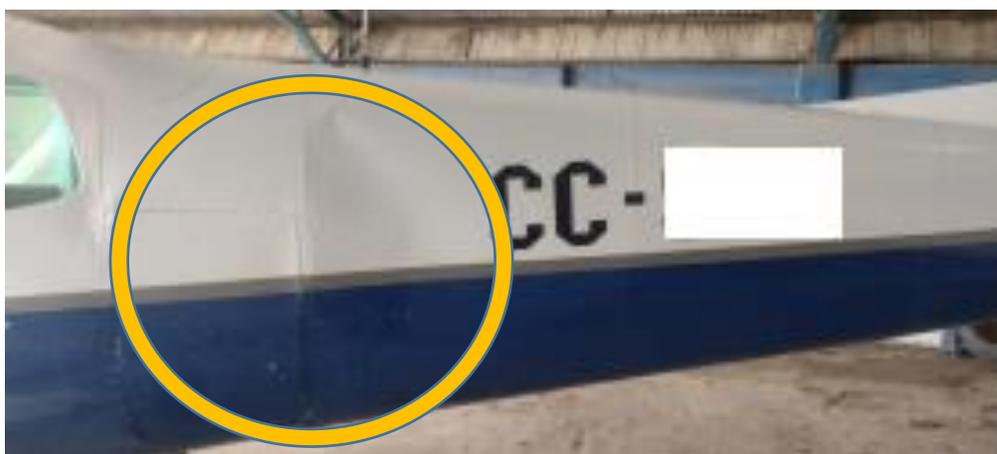
Las puertas de acceso a la cabina del lado derecho y de carga estaban deformadas. En el empenaje, la sección del cono de cola, que se une con el fuselaje, estaba deformada (Fotografía N° 11).

**Fotografía N° 11:** Vista lateral izquierda del cono de cola.
