INFORME PRELIMINAR DE 12 MESES DEL ACCIDENTE DE AVIACIÓN N° 2037

29.SEP.2023

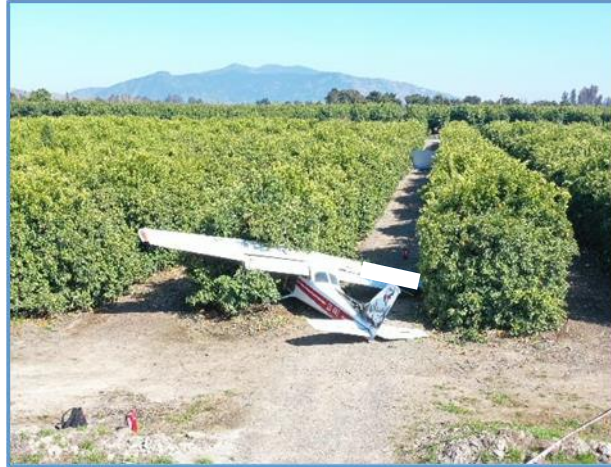
La aeronave se encontró a 135 Mts, al Oeste después del término de pista del umbral 10 en donde impactó contra una plantación de naranjos con orientación Oeste, rumbo 256°, en las

coordenadas 34°24'29" S y 071°10'20" W, antes de la posición final de la aeronave se constató la existencia de una acequia, la cual, fue traspasada por la aeronave.

Fotografía N° 1: Aeronave en el lugar del impacto final.
