INFORME PRELIMINAR DE LOS 12 MESES DEL ACCIDENTE DE AVIACIÓN N° 2038-23

19.OCT.2024

Aeronave : Avión PIPER, modelo PA-31 T "NAVAJO".

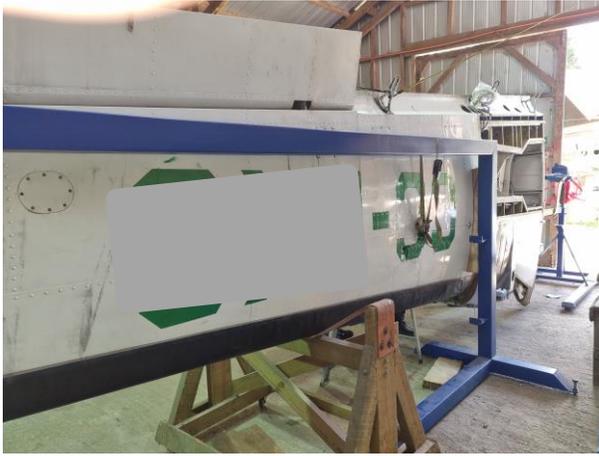
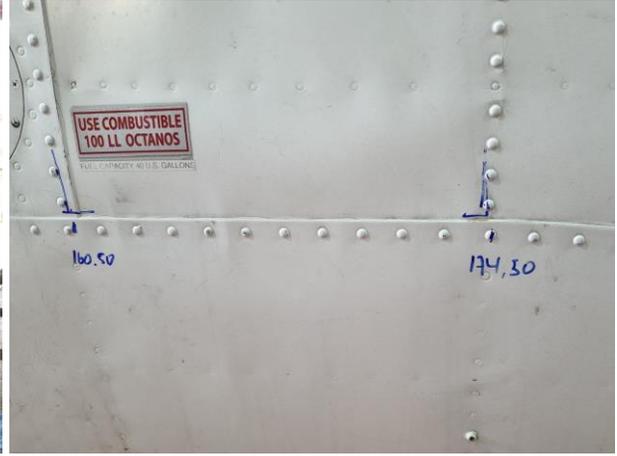
Imagen N°4 y 5: Acciones Iniciales, Inspección técnica Ala Izquierda, CMA Ciudad de Temuco

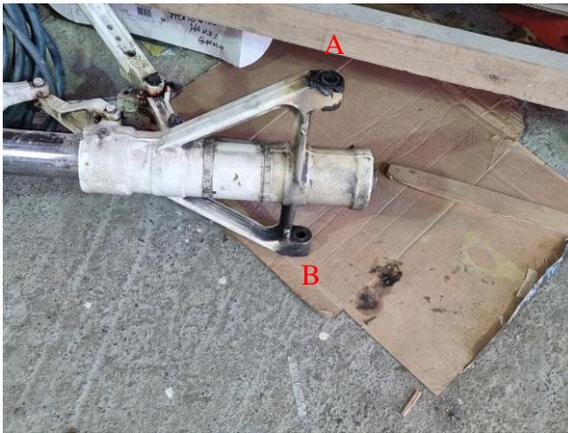
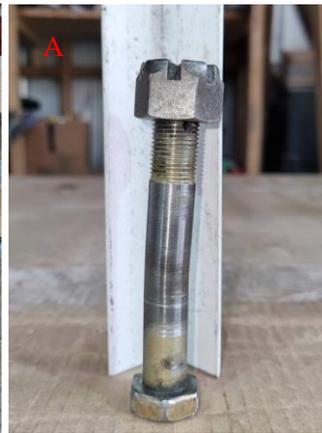
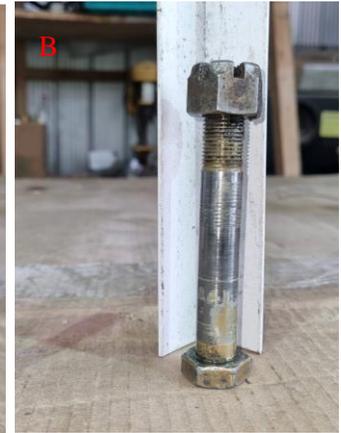
Imagen N°6 y 7: Acciones Iniciales, Inspección técnica Tren de aterrizaje Izquierdo, CMA Ciudad de Temuco.
