INFORME PRELIMINAR DE 12 MESES DEL ACCIDENTE DE AVIACIÓN N° 2041-23

Fecha suceso : 12 de noviembre del 2023.

Lugar : Pista 23 del Aeródromo de Viña del Mar (SCVM), Región de Valparaíso.

Aeronave : Avión PA-28R-180.

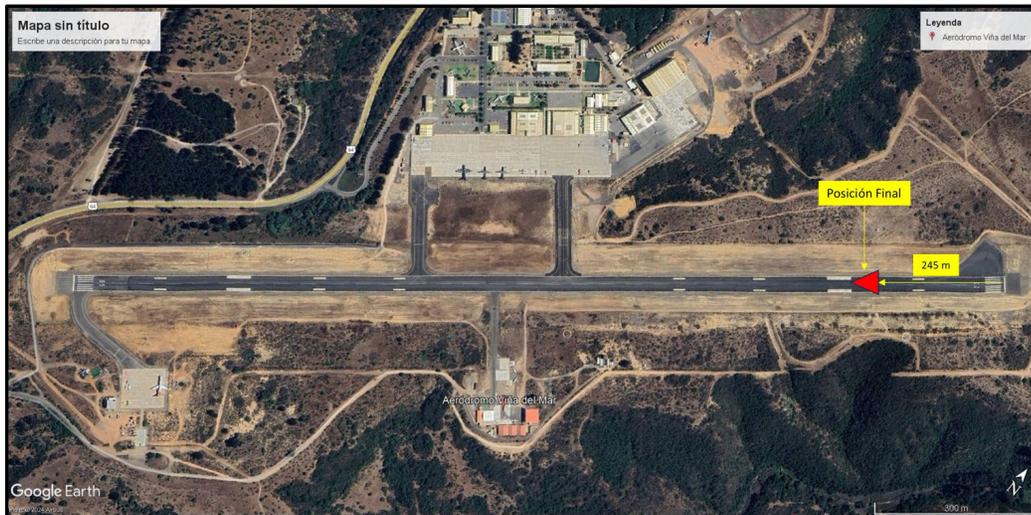
Imagen N°2: Posición Final de la Aeronave

Luego que el piloto realizó el aterrizaje de emergencia en la Pista 23, la aeronave quedó detenida en la pista, a 245 metros del Humbral 23.

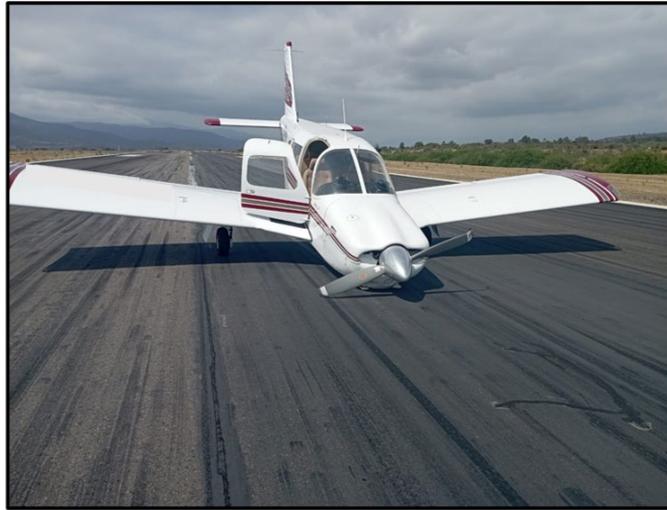
Imagen N°3: Aeronave en el sitio del suceso

Posteriormente, la aeronave fue retirada del lugar del suceso y trasladada a dependencias del operador en SCVM, en donde el equipo investigador observó lo siguiente:

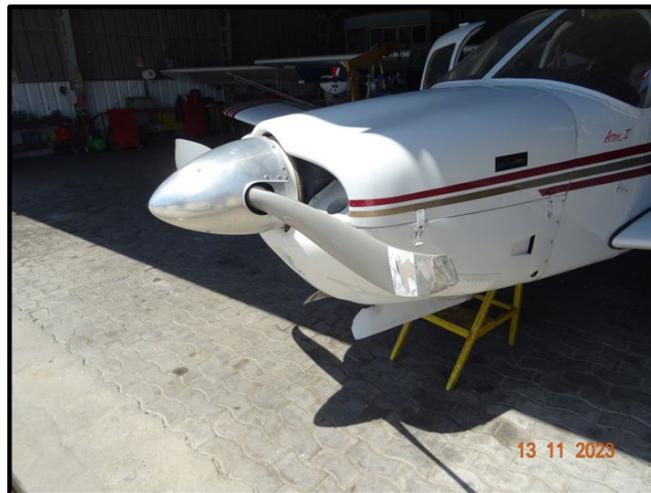
Imagen N°4: Daños en las palas de la hélice

Ambas puntas de las palas de la hélice se encontraban con desgaste y deformaciones hacia atrás, atribuible al contacto con la superficie de la pista.

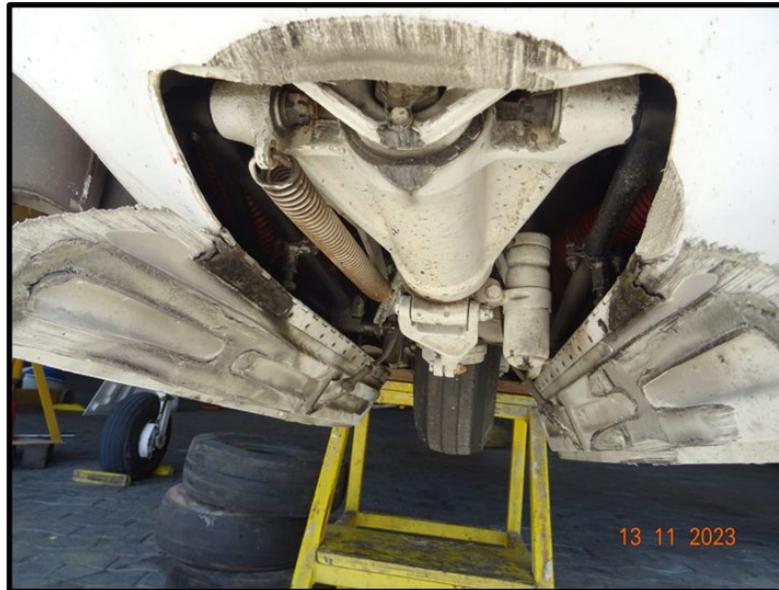
Imagen N°5: Tren delantero.

La capota inferior de motor y portalón de la pierna de nariz se encontraba con desgaste longitudinal, atribuible al contacto con la pista.

La pierna de nariz se encontraba arriba.

Se efectuaron pruebas de accionamiento del tren de aterrizaje en procedimiento normal y de emergencia, comprobando que solo bajaban las dos piernas del tren principal, quedando el tren delantero trabado en su recorrido hacia abajo, sin lograr su extensión total.
