INFORME PRELIMINAR 24 MESES DEL ACCIDENTE DE AVIACIÓN N° 2001-22

Fecha suceso : 15 de octubre del 2022.

Lugar : A 130 metros al Este de la Pista del Aeródromo “La Victoria de Chacabuco” (SCVH), Comuna de Colina, Región Metropolitana.

Aeronave : Light- Sport Aircraft (LSA), fabricante JIHLAVAN AIRPLANE, modelo JA-600.

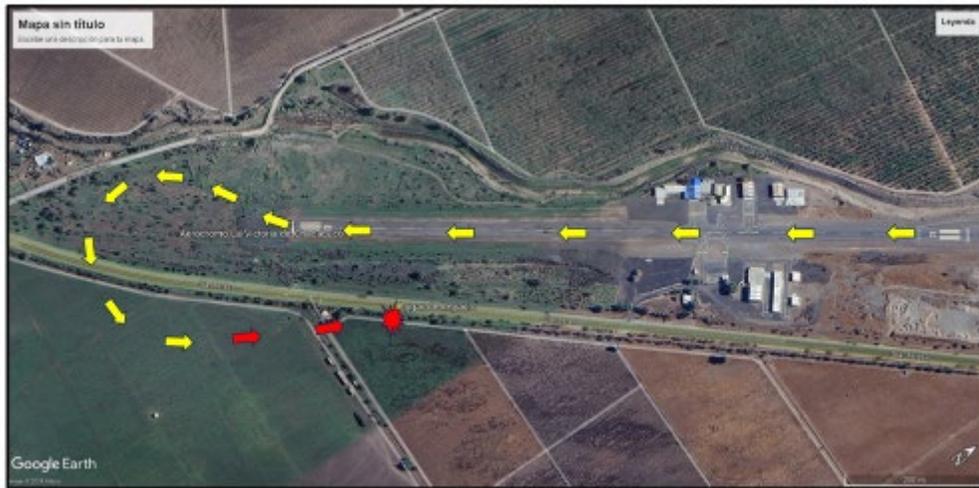
De acuerdo con el relato de un testigo, la aeronave luego de despegar de la pista 21 de SCVH, realizó un viraje por la izquierda y regresó a la pista de despegue impactando contra el terreno a la cuadra Este del umbral 03.

Imagen N°3: Trayectoria de la aeronave posterior al despegue.

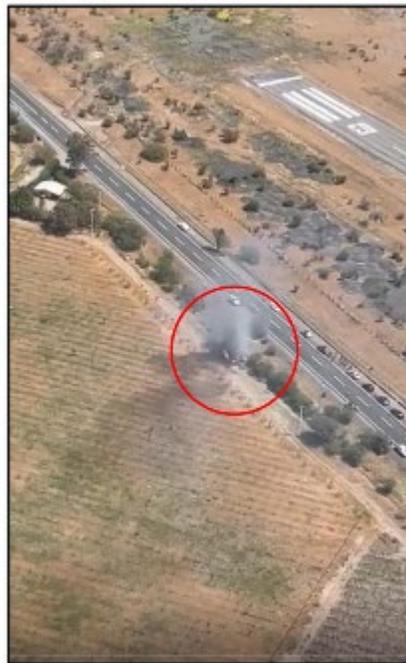
Imagen N°4: Imagen aérea de la aeronave al momento del suceso .

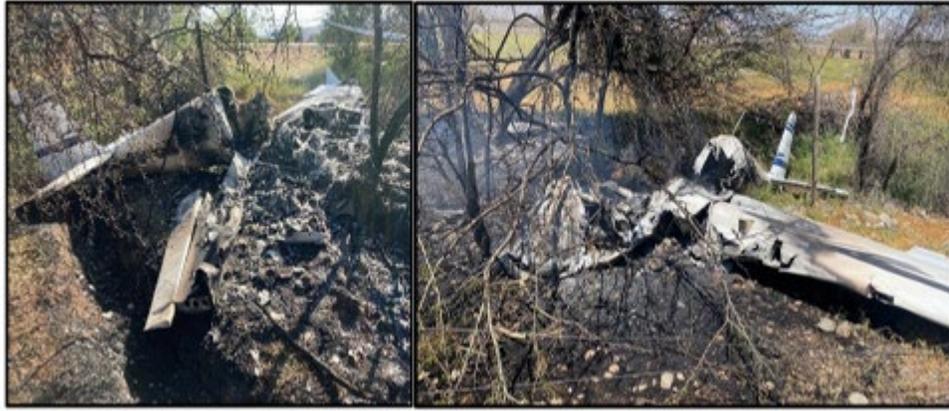
La aeronave se encontraba en dirección 355° Noroeste, con la mayor parte de su estructura destruida, producto del impacto contra el terreno y posterior incendio.

Imágenes 5 y 6: Aeronave en el sitio del suceso.

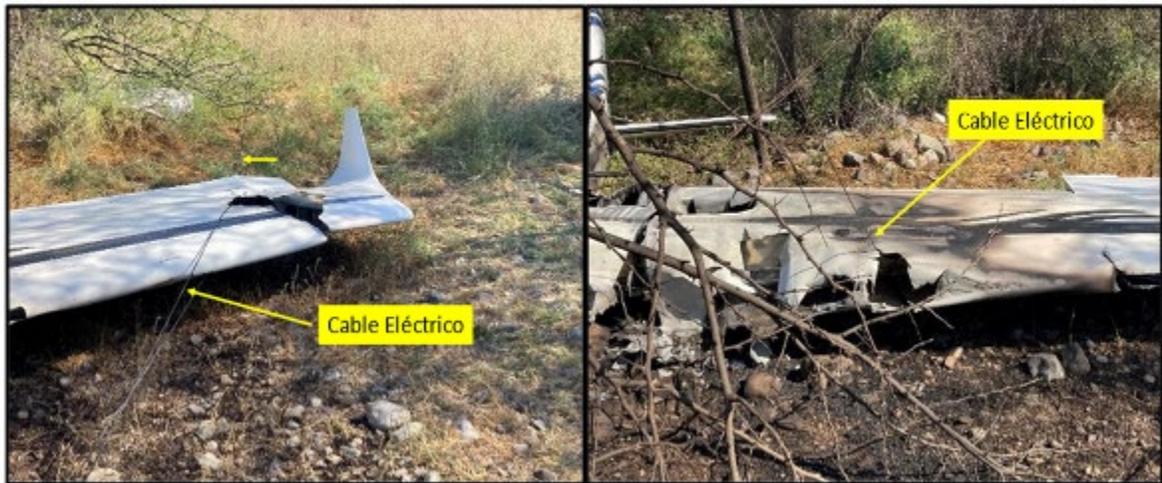
Se observó que un tendido eléctrico de alta tensión que corría paralelo a la “Ruta Santa Teresa”, se encontraba cortado y los cables estaban incrustados en la estructura de la sección izquierda del ala, con evidencias de haber provocado un corte circuito con derretimiento de material e incendio.

Imágenes N°6 y 7: Cables eléctricos en contacto con el depósito de combustible ubicado en las alas.

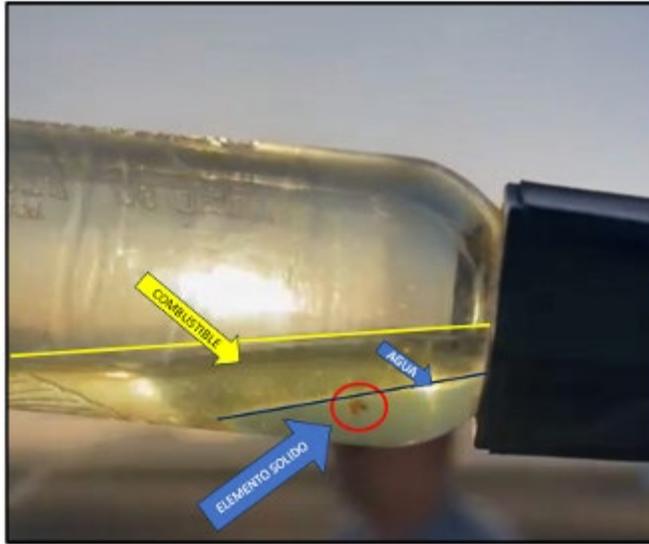
Considerando el relato de un piloto y los registros en la bitácora de vuelo, se estableció que derivado de un vuelo realizado el día 10 de octubre de 2022 (05 días previo al suceso), la aeronave, a escasos minutos del despegue, tuvo una baja de RPM y baja presión de combustible, obligando al piloto a retornar a la pista en forma inmediata, logrando aterrizar en la pista recíproca a la del despegue.

Una vez aterrizado, el piloto inspeccionó el combustible drenando repetidamente hasta hallar partículas o restos pequeños que no correspondían al combustible y agua, dejando la nota de lo ocurrido en la bitácora de vuelo de la aeronave. Derivado de lo anterior la aeronave quedó en condición fuera de vuelo.

Imagen N°9: Muestra de combustible drenado desde la aeronave
