## **INFORME PRELIMINAR 24 MESES DEL SUCESO DE AVIACIÓN N° 2005-22**

Fecha suceso : 03 de noviembre de 2022.

El día 03 de noviembre del 2022, un piloto comercial de helicóptero, al mando de un helicóptero, modelo UH-1D, con un tripulante a bordo, mientras realizaba trabajos aéreos con carga externa impactó contra el terreno.

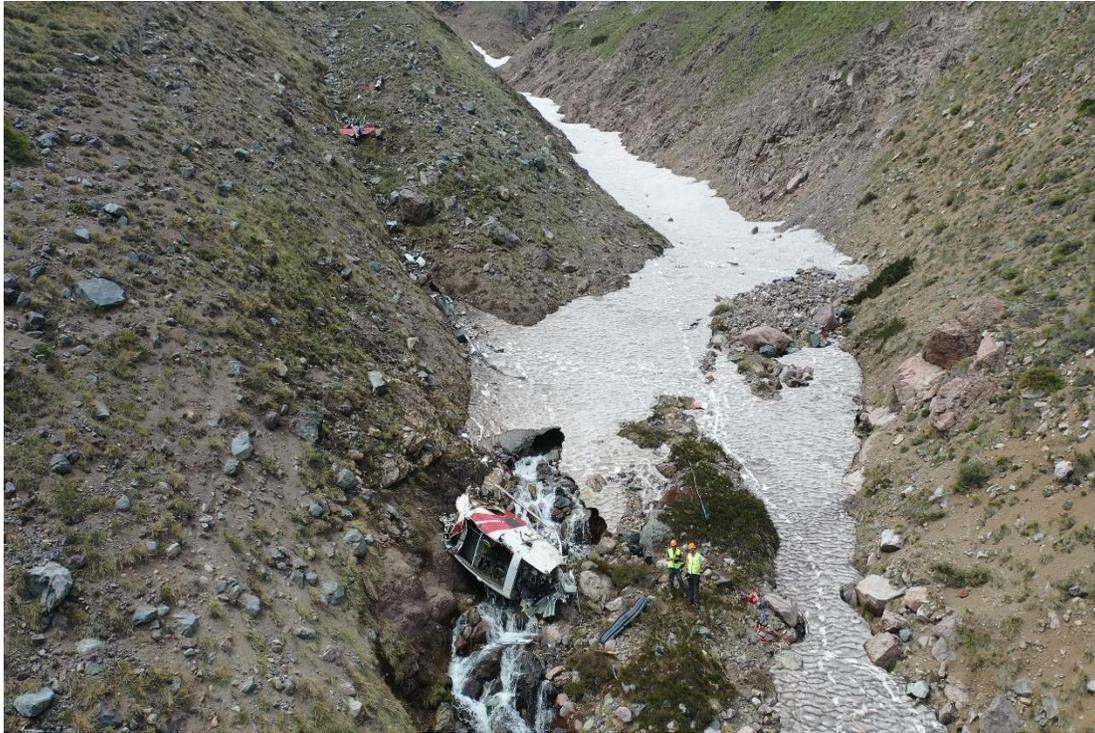
La aeronave se encontró en posición invertida con su nariz orientada en dirección Sureste, sin su estructura de cola, faltando los tubos deslizantes del lado izquierdo, y su motor desprendido ubicado a un costado de la aeronave, observándose gran dispersión de los restos (ver fotografía N° 1).

Fotografía N° 1: Sitio del suceso.

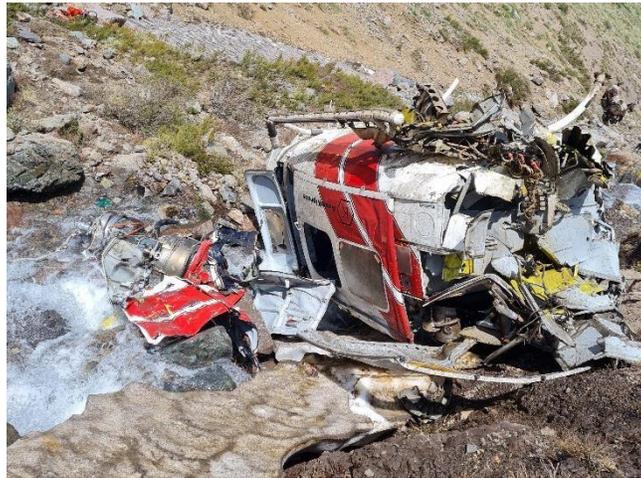
El fuselaje de la aeronave presentaba deformaciones y fracturas, la zona de unión con la cola y la nariz destruida (ver fotografía N° 2).

Fotografía N°2: Fuselaje Aeronave.

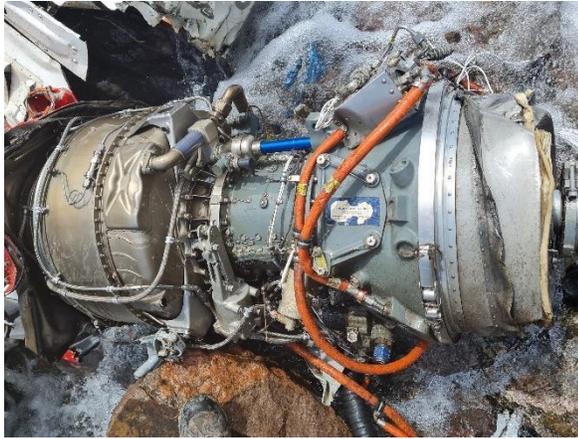
El motor de la aeronave se encontró a un costado de la aeronave, parcialmente sumergido en el agua. También se pudo observar algunos componentes desprendidos y con fracturas, la tobera de admisión con deformaciones, el eje principal de potencia fracturado (ver fotografía N° 3).

Fotografía N° 3: Motor de la aeronave

Las evidencias examinadas sugieren que la rotación del motor o la generación de potencia en el momento del impacto eran mínimas o nulas.

Las inspecciones y pruebas realizadas al motor no encontraron anomalías o defectos que hubieran impedido que funcionara normalmente.

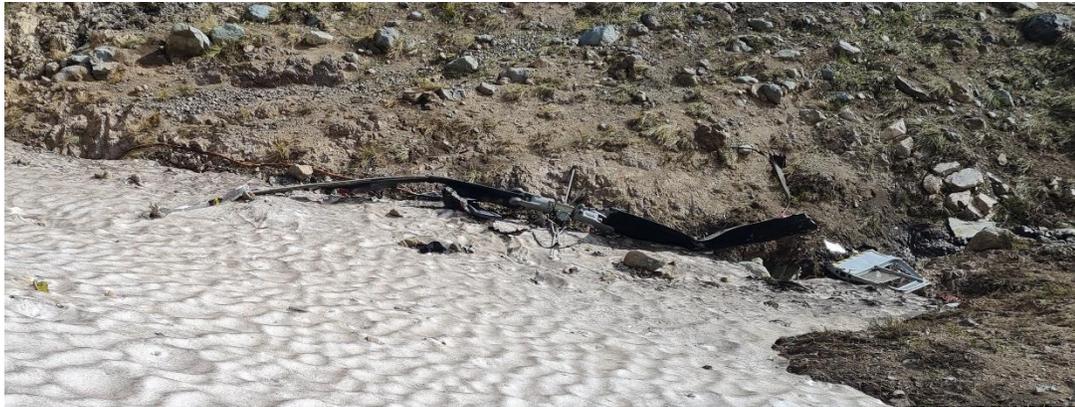
El rotor principal de la aeronave se encontró a 12 metros aproximadamente, más arriba del fuselaje, ambas palas presentaban múltiples fracturas, sus bordes de fuga estaban destruidos con pérdida de material, las barras de control y el mastil fracturados, faltaban las puntas de ambas palas, que se ubicaron sobre la superficie de hielo y nieve a unos 25 metros del rotor (ver fotografía N° 4).

Fotografía N° 4: Rotor principal de la aeronave.
