INFORME PRELIMINAR DE LOS 30 DÍAS DEL SUCESO DE AVIACIÓN N° 2055-24

Fecha suceso : 10 de abril del 2024.

Aeronave : Helicóptero Bell, modelo 407.

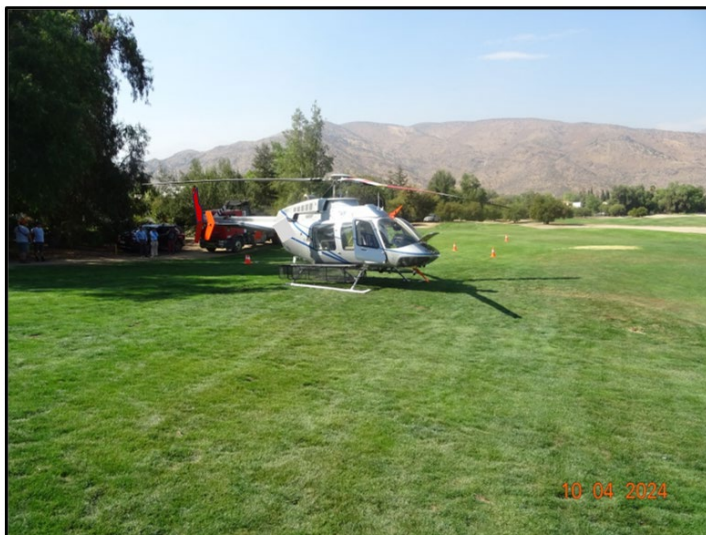
- Se comprobó la integridad de la aeronave.
- Las cuatro palas del rotor principal se encontraban con daños en el último tercio.
- El eje del rotor de cola se encontró cortado en el último segmento.
- La parte superior del último tercio del cono de cola se encontró fracturado.
- El estabilizador izquierdo (finlet) del cono de cola se encontró fracturado en la parte superior.
- Los skies se encontraban con una separación mayor a lo normal.
- Se verificó la continuidad en los movimientos de los mandos de vuelo.
- La cabina de mando y de pasajeros se encontraban sin daños.
- No había filtraciones de combustible ni aceite.

Imagen N°2: Aeronave en el sitio del suceso.
