INFORME PRELIMINAR DE 30 DÍAS DEL SUCESO DE AVIACIÓN N° 2063-24

Fecha suceso : 13 de julio de 2024.

Aeronave : Vehículo Ultraliviano motorizado (ULM).

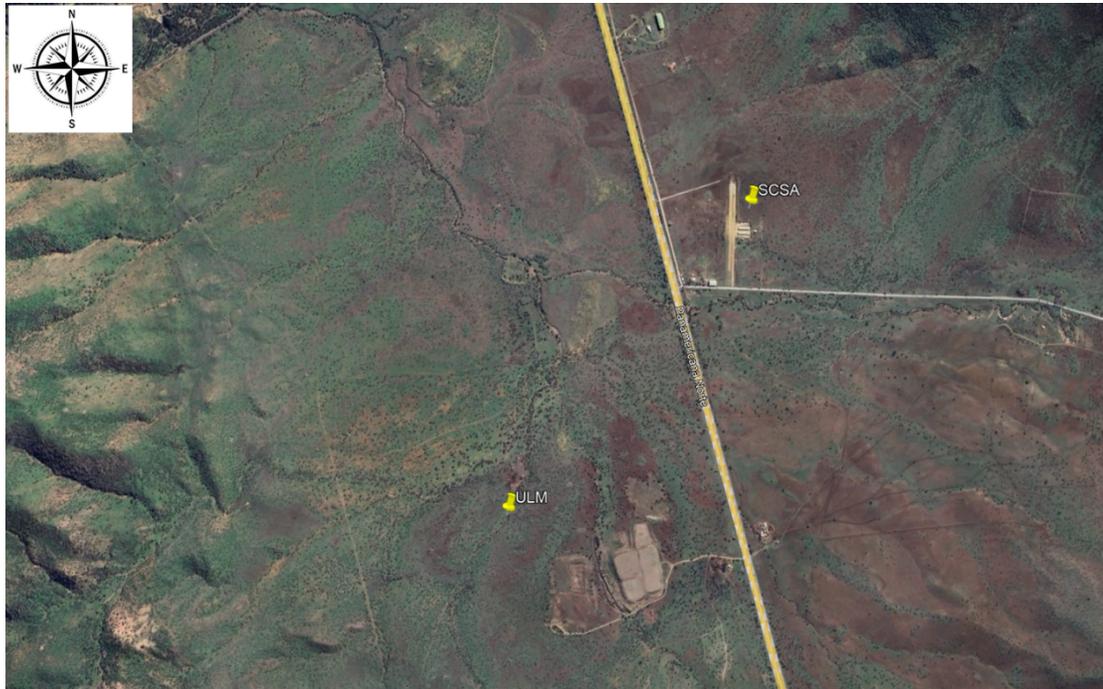
El sitio del suceso se encontraba al interior del Fundo “El Llano”, en el Km 51, costado Oeste de la Ruta 5 Norte, sector de Rungue, comuna de Til Til, Región Metropolitana, en las coordenadas geográficas: Lat. 33° 02' 22" S y Long. 70° 53' 25" W, distante a 2 Km de su Aeródromo de despegue (SCSA).

Imagen N° 1: Vista del sitio del suceso (ULM), en relación con el Aeródromo SCOSA.

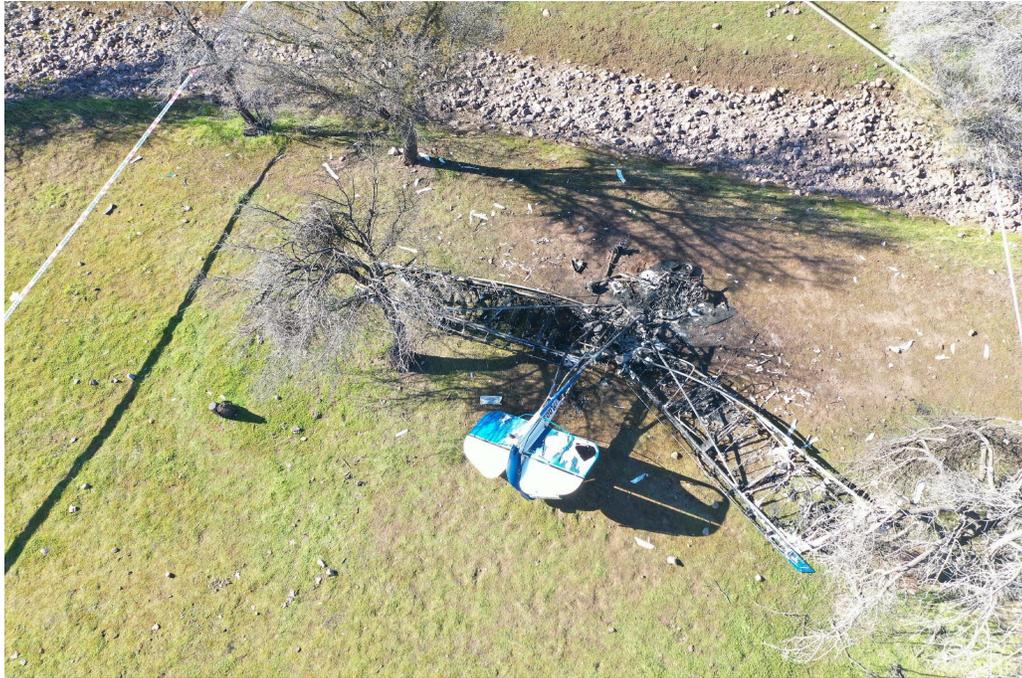
- La aeronave se encontró estrellada contra la superficie del terreno, en una posición invertida, con la nariz de la aeronave orientada al rumbo 140°, 2 km al SO del aeródromo de salida (SCSA), conforme a fotografía N° 1.

Fotografía N° 1: Vista de la aeronave siniestrada.

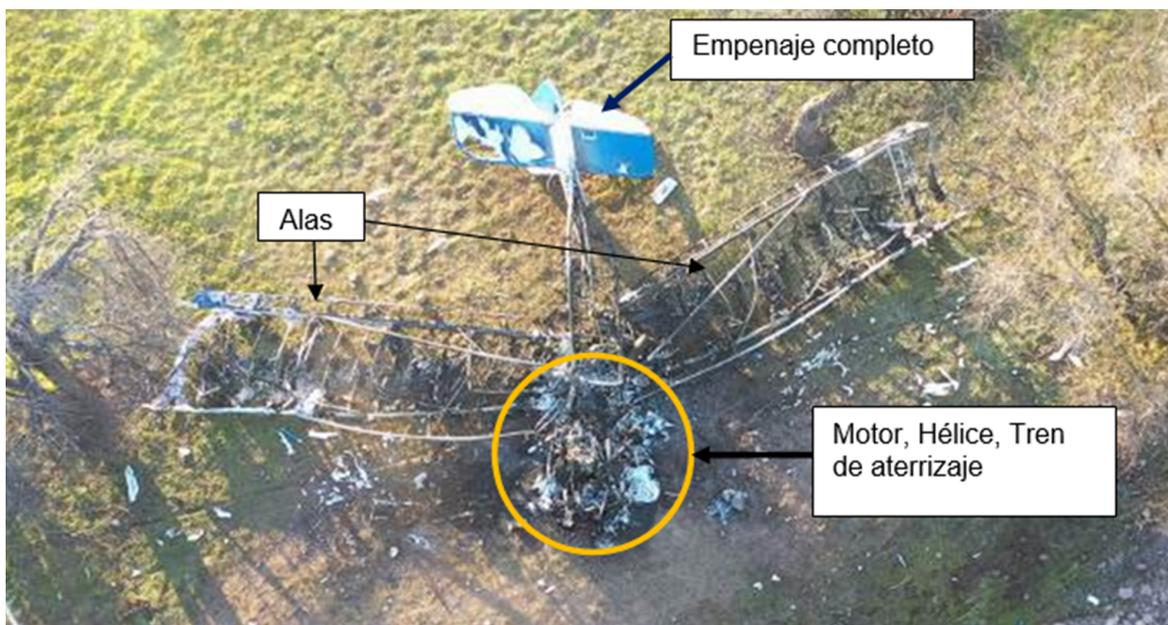
- La aeronave estaba destruida producto del impacto contra el terreno e incendio posterior, a excepción del empenaje.
- Se verificó que la integridad total de la aeronave estaba completa (Fotografía N° 2).
