INFORME PRELIMINAR DE LOS 30 DÍAS DEL SUCESO DE AVIACIÓN Nº 2064-24 ANTECEDENTES:

Fecha suceso : 21 de julio del 2024.

Lugar : Aeródromo de Melipilla (SCMP), Ciudad de Melipilla, Región Metropolitana.

Aeronave : Avión Cessna 152.

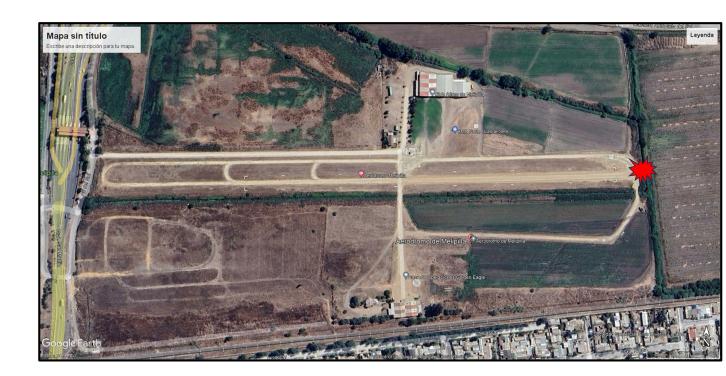
La aeronave se encontraba al interior de un canal de regadío que se ubicaba a 36 metros al Este del término de la pista 08 de SCMP. Este canal tenía unas dimensiones de 03 metros de profundidad y 05 metros de ancho aproximadamente.

Imagen N°2: Posición final de la aeronave, en el sitio del suceso.

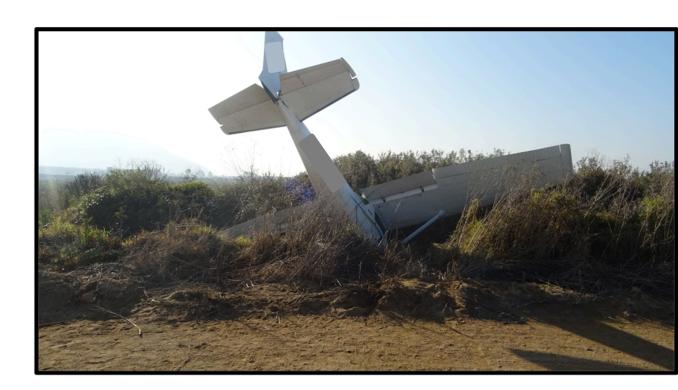
La aeronave se encontraba inclinada hacia delante, en dirección al Este, con su parte delantera al interior de un canal de regadío. Además, se pudo constatar lo siguiente:

- Se comprobó la integridad de la aeronave.
- Las dos palas de la hélice se encontraban con daños.
- La capota presentaba una fractura en la zona delantera inferior.
- El carenado inferior de los montantes de ala estaba fracturado.
- La pierna del tren de nariz estaba fracturada y deformada.
- La bancada de motor presentaba fracturas y deformación en la zona de unión con la pierna de nariz.
- No se observó filtraciones en el sistema de freno.

Imagen N°3: Aeronave en el sitio del suceso.
