INFORME PRELIMINAR DE 30 DÍAS DEL SUCESO DE AVIACIÓN N° 2072-24

Fecha suceso : 09 de septiembre de 2024.
Hora suceso : 11:07 hora local.
Lugar : Pista 26 del Aeródromo “Guardiamarina Zañartu” (SCGZ), Comuna de Cabo de Hornos, Región Magallanes y de la Antártica Chilena.
Aeronave : Bombardier, modelo DHC-8-402.
Licencia tripulación : Piloto de Transporte de Línea Aérea.
Ocupantes : 05 Tripulación, 03 Tripulación extra y 68 pasajeros.

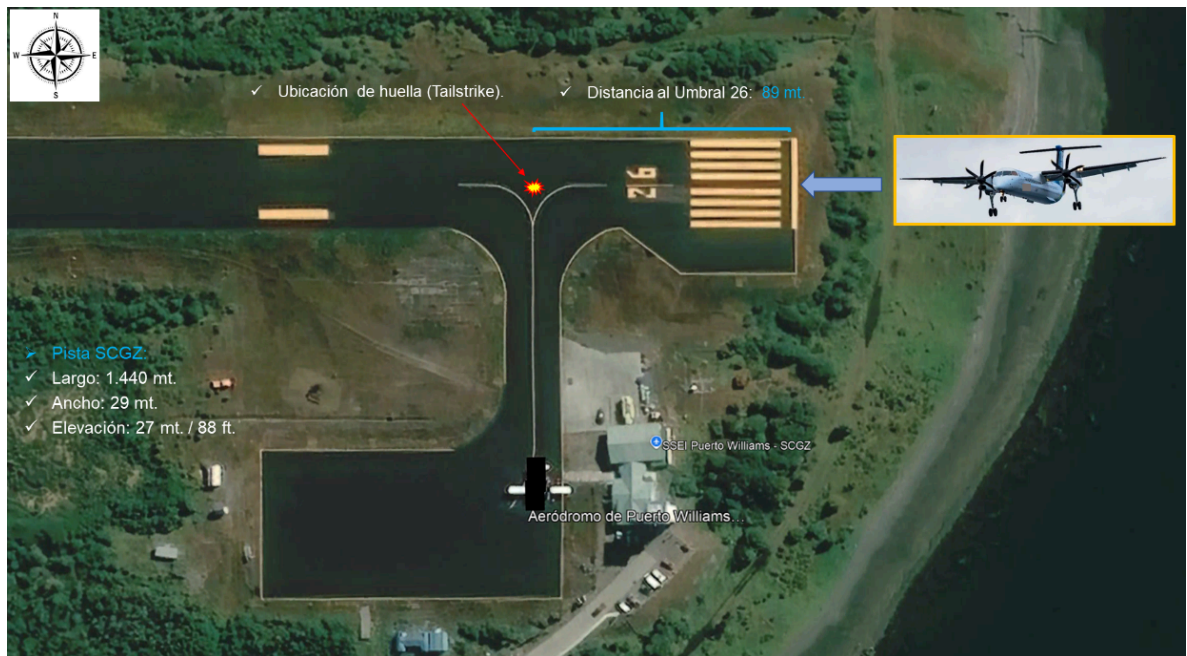
Imagen N° 1: Secuencia del suceso.

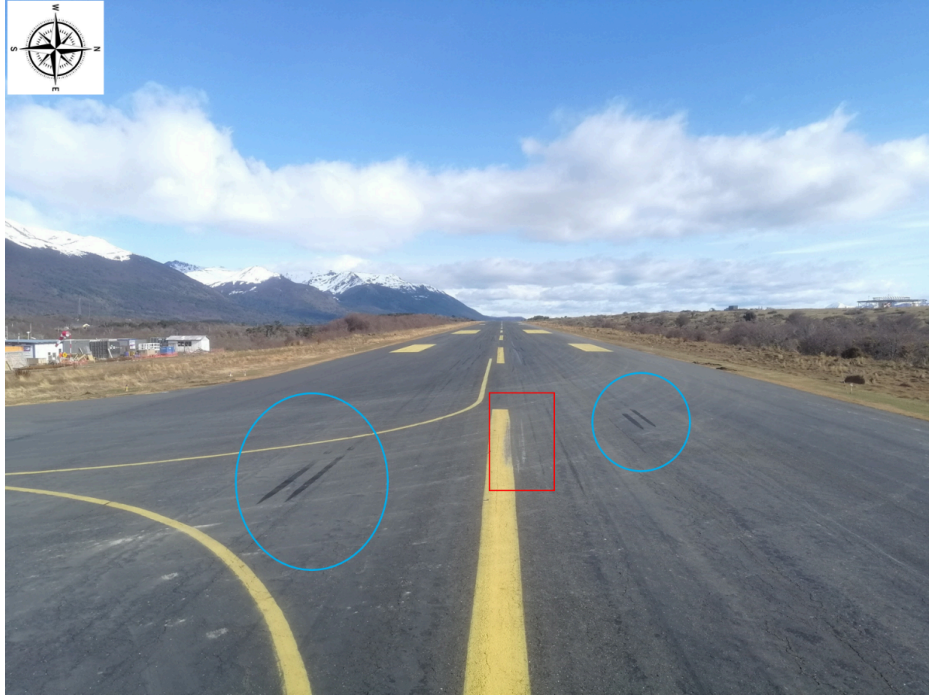
Fotografía N° 1: Vista de las huellas de la aeronave en la pista 26 de SCGZ.

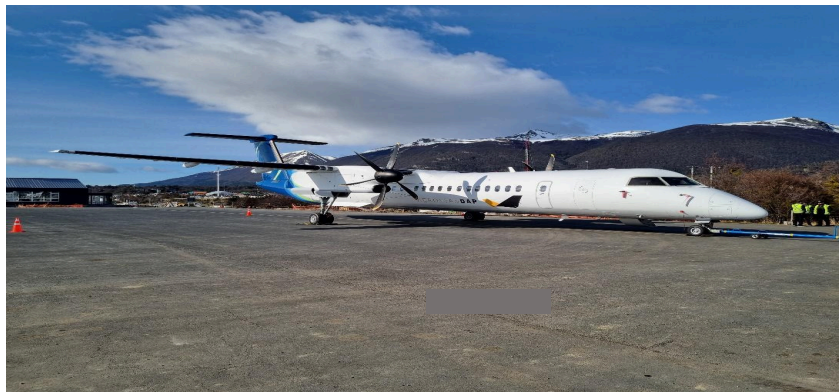
La aeronave se encontró estacionada en la plataforma de embarque de pasajeros del Aeródromo “Guardamarina Zañartu” (SCGZ) con su nariz orientada con rumbo Oeste y soportada por su tren de aterrizaje principal (Fotografía N° 2).

Fotografía N° 2: Vista de la aeronave.

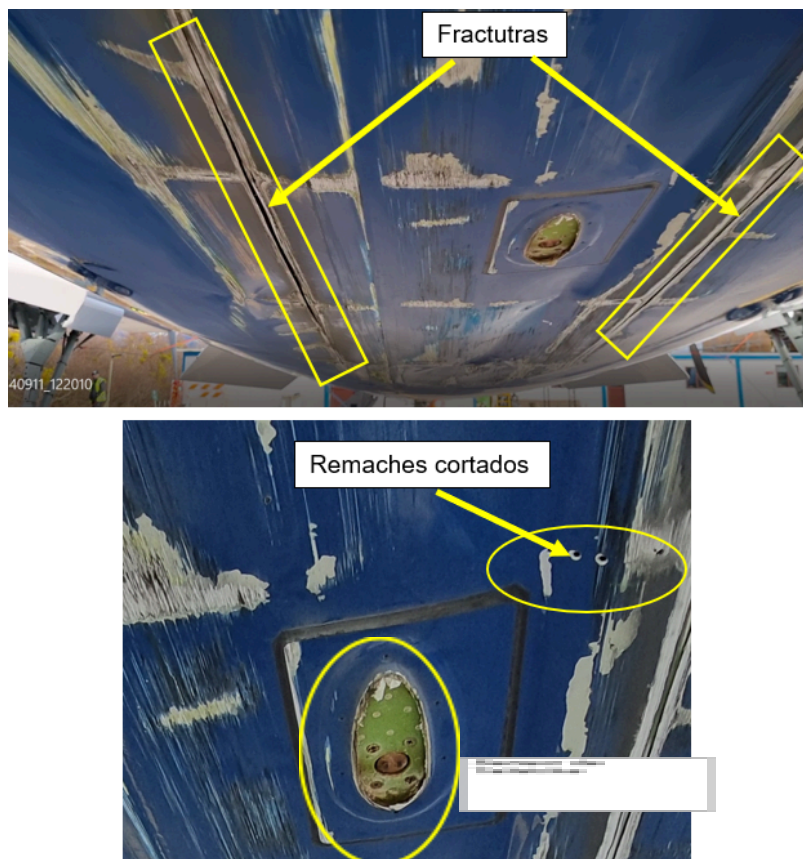
Se pudo establecer que durante su aterrizaje en la pista 26, la cola de la aeronave impactó contra la superficie de la pista, resultando con daños en el recubrimiento y estructura en la sección ubicada bajo el área de carga.

Se inspeccionó visualmente en forma exterior la aeronave incluyendo alas, estabilizador horizontal y vertical, superficies de control de vuelo y fuselaje, encontrando sólo daño en el recubrimiento de la sección de cola, bajo el compartimento de carga, en donde se pudieron observar fracturas, deformaciones y remaches cortados. Además, el sensor de Tailstrike resultó destruido, atribuible al arrastre e impacto de la aeronave durante su último aterrizaje (Fotografías N° 3 y 4).

Fotografías N° 3 y 4: Sección de cola con daños por arrastre e impacto.
