## **INFORME PRELIMINAR 36 MESES DEL ACCIDENTE DE AVIACIÓN N° 1955-21**

Fecha suceso : 30 de agosto de 2021.  
Hora suceso : 14:00 hora local.  
Lugar : Aeródromo Melipilla (SCMP), Región Metropolitana.  
Aeronave : Avión Cessna 172.  
Licencia Piloto : Alumno Piloto de Avión.  
Ocupantes : 01 ocupante.

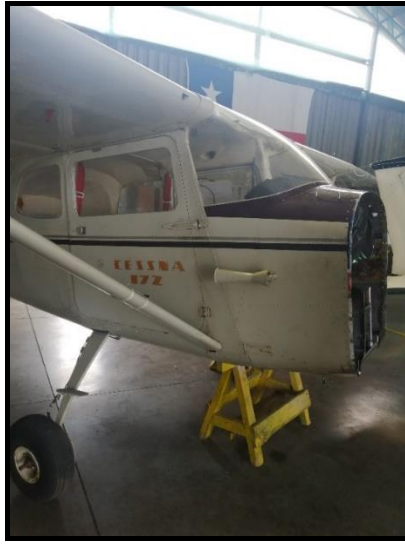
- Se verificó la integridad de la aeronave.
- Se constataron daños estructurales en la zona delantera del fuselaje.
- Los asientos habían sido removidos de sus posiciones.
- El motor y la hélice habían sido removidos (Fotografía N°1).

Fotografía N°1: Aeronave sin su motor y hélice.

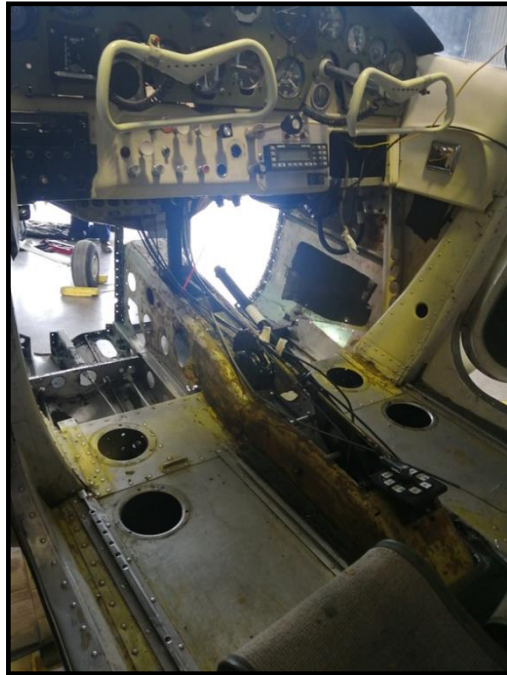
- El piso de la aeronave había sido removido para buscar daños ocultos (Fotografía N°2).

Fotografía N°2 muestra la aeronave con su piso removido.

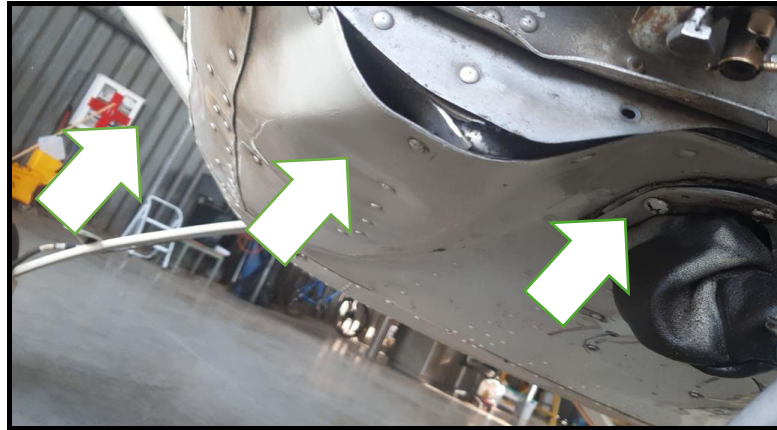
- Los recubrimientos inferiores delantero y lateral derecho, adyacente al mamparo cortafuego, estaban deformados. Las deformaciones eran concordantes con un esfuerzo de compresión en dirección ascendente (Fotografías N°3 y 4)

Fotografía 3: vista frontal del recubrimiento inferior delantero, adyacente al mamparo cortafuego.

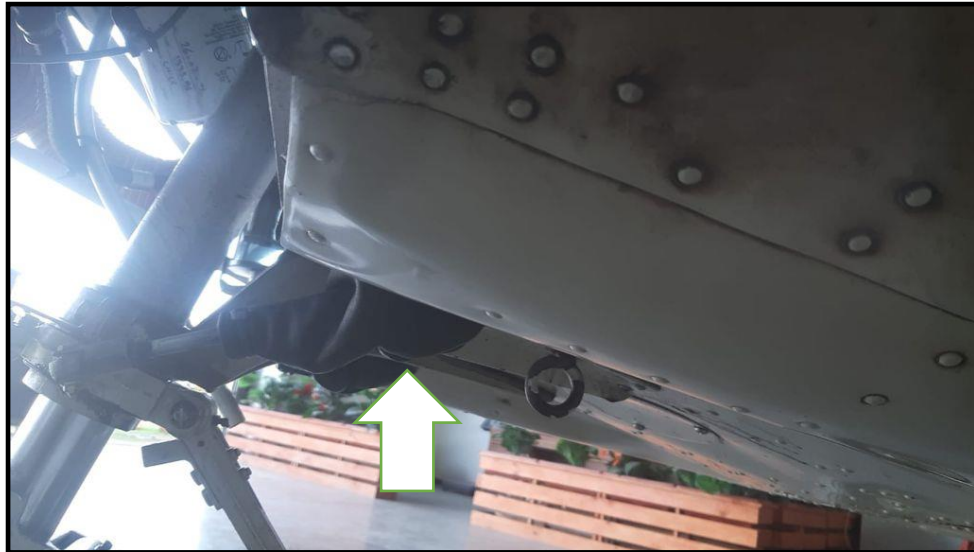
Fotografía 4: Vista lateral de recubrimiento inferior delantero del fuselaje.

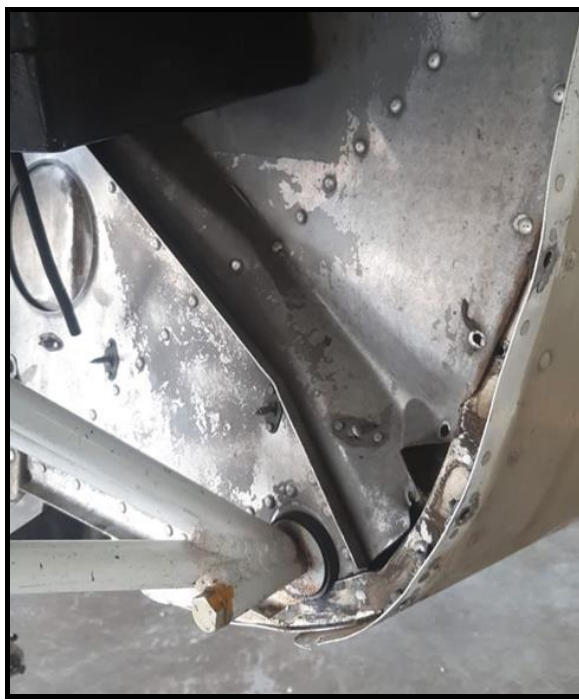
- En la zona del cortafuego se observaron componentes estructurales deformados y fracturados (Fotografía 5).

Fotografía 5: vista del mamparo cortafuego.
