**DIRECCIÓN GENERAL DE AERONÁUTICA CIVIL**  
**DEPARTAMENTO PREVENCIÓN DE ACCIDENTES**

**INFORME PRELIMINAR DE 30 DÍAS DEL SUCESO DE AVIACIÓN N° 2050-24**

**Fecha suceso** : 25 de febrero de 2024.  
**Hora suceso** : 12:00 hora local.  
**Lugar** : Pista 28 del Aeródromo "Pucón" (SCPC), Comuna de Pucón, Región de La Araucanía.  
**Aeronave** : Avión Mooney Airplane Company Inc., modelo M20J.  
**Licencia piloto** : Piloto Privado de Avión.  
**Ocupantes** : 01 Piloto al mando.

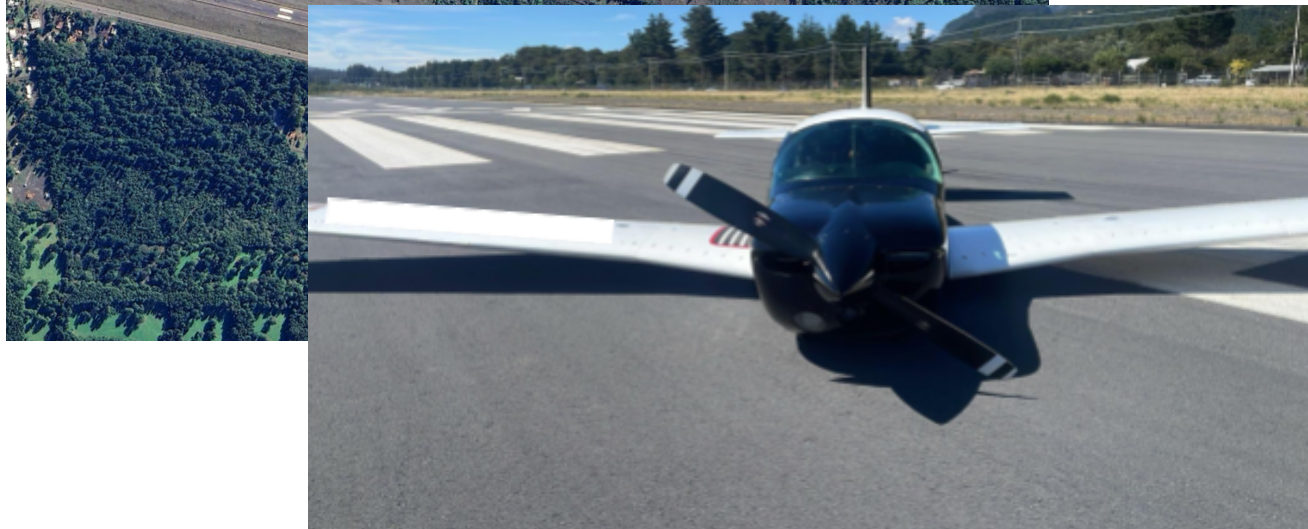
Finalmente, la aeronave aterrizó en la pista 28, con el tren de aterrizaje no desplegado, y parcialmente en recorrido hacia abajo.

**Fotografía N° 1:** Ubicación final de la aeronave en la pista 28.**Inspección de la aeronave en el sitio del suceso:**

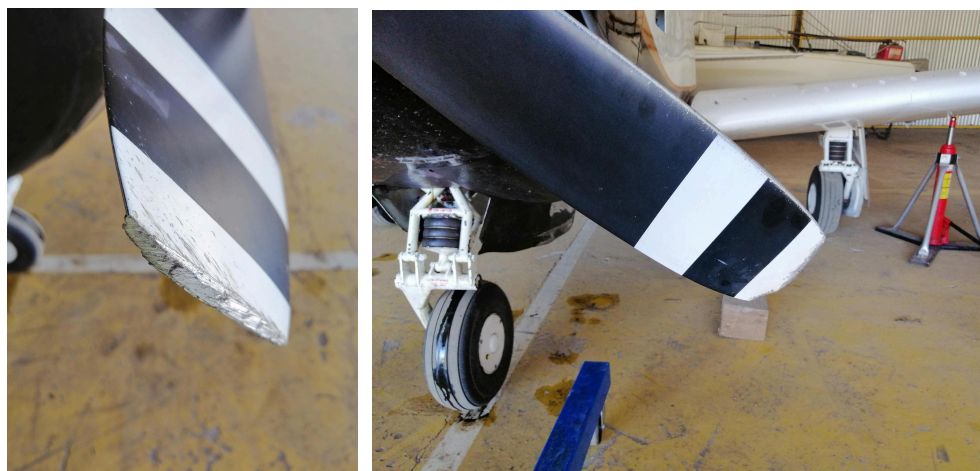
- Portalones exteriores de las piernas principales, desgastados.
- Portalones de la pierna de nariz, desgastados.
- Tubo pitot, desgastado.
- Recubrimientos inferiores de fuselaje, en la zona de intercepción con las alas, desgastados.
- Antena, desgastada.
- Ambas palas de la hélice, puntas desgastadas (Fotografías N° 2 y 3).
- Ambas palas, desconectadas y/o desprendidas del cubo de la helice.

**Fotografías N° 2 y 3:** Vista de las puntasde las palas desgastadas.
