DIRECCIÓN GENERAL DE AERONÁUTICA CIVIL
DEPARTAMENTO PREVENCIÓN DE ACCIDENTES

INFORME PRELIMINAR 30 DÍAS DEL SUCESO DE AVIACIÓN N° 2071-24

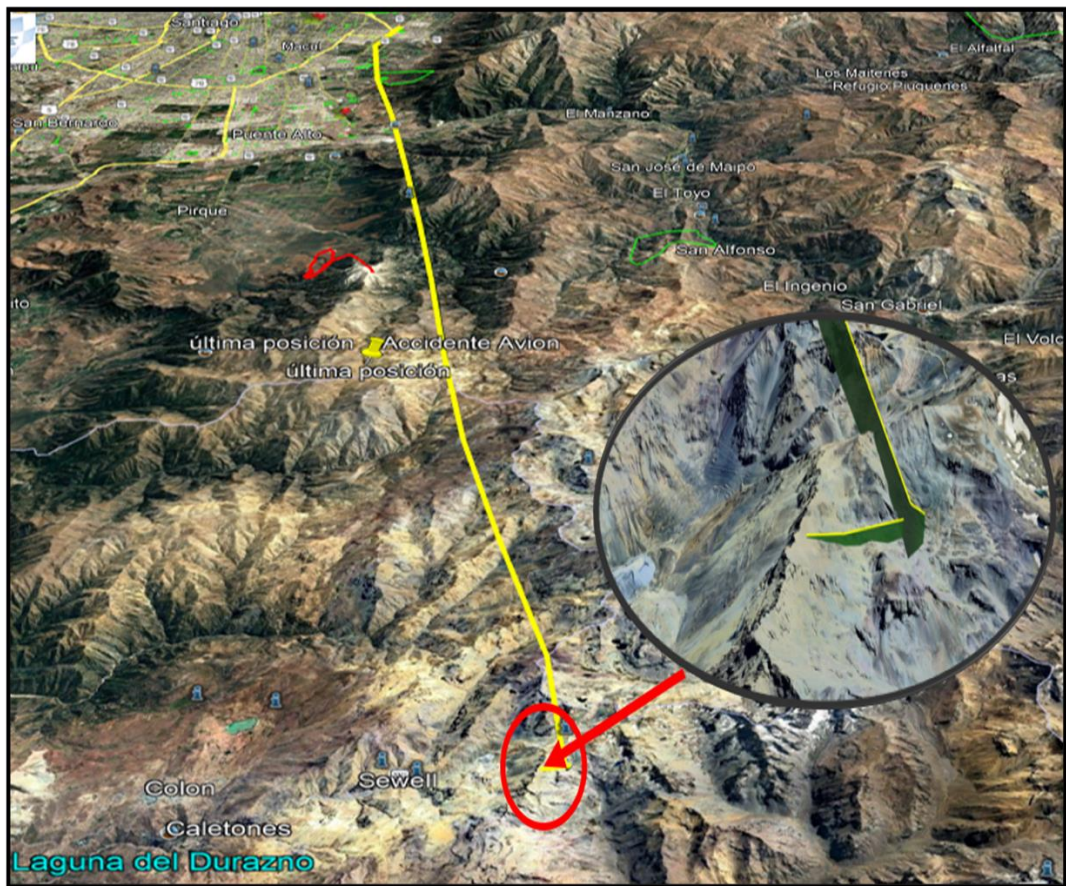
El sitio del suceso corresponde a un sector ubicado Sector cordillerano, ubicado a 5 kilómetros al Este del campamento Sewell, comuna de Machalí, Región del Libertador General Bernardo O'Higgins, en las coordenadas geográficas: Coordenadas: 34° 05' 17.58" S y 70° 20' 01.36" W., conforme a la imagen N°1 y la fotografía N°1.

Imagen N° 1: Secuencia del suceso.

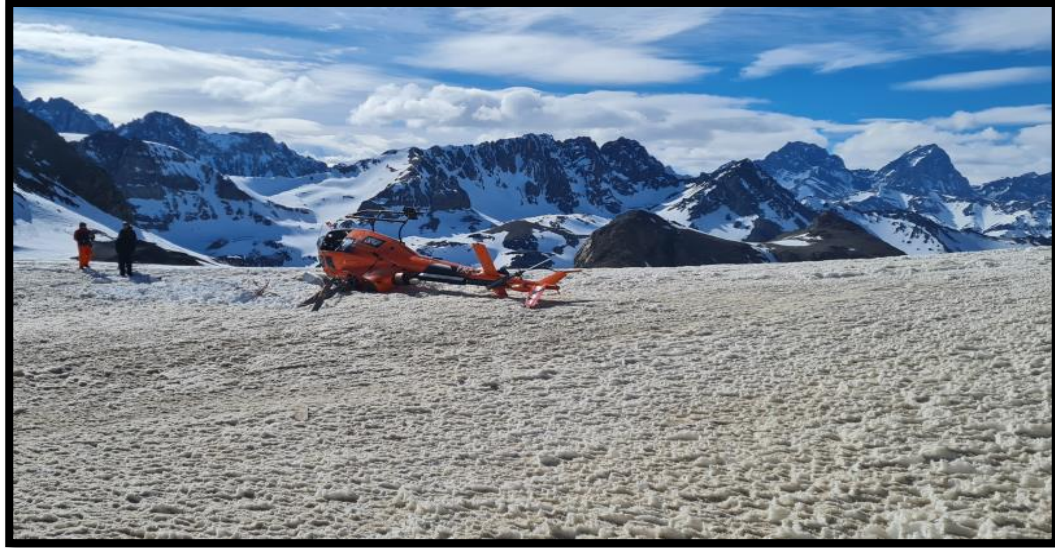
terreno, volcándose. A consecuencia de lo anterior, el piloto y los 4 pasajeros resultaron ilesos. La aeronave resultó con daños.

Fotografía N° 1: Vista de la aeronave, en el terreno.

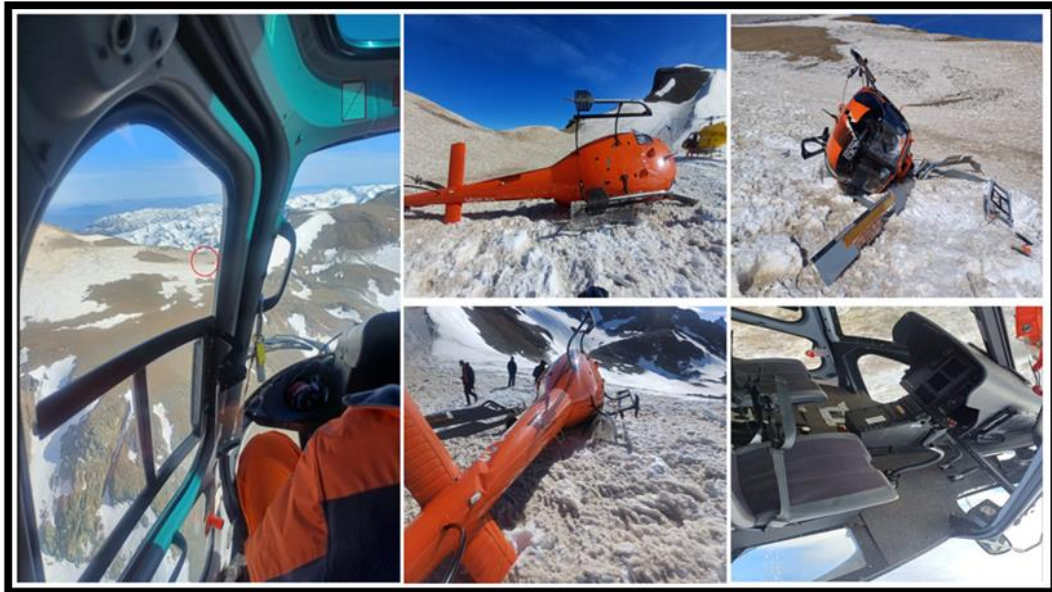
La aeronave se encontró con daños y apoyada contra un terreno nevado, con su nariz orientada con rumbo Norte, conforme a la fotografía N°2.

Fotografía N° 2: Vista de la aeronave.
