## **INFORME PRELIMINAR 12 MESES DEL SUCESO DE AVIACIÓN N° 2042-23**

Fecha suceso : 16 de diciembre del 2023.

Lugar : Pista 19 del Aeródromo Los Cedros (SCED), Región del Maule.

Aeronave : Avión Piper, PA-18.

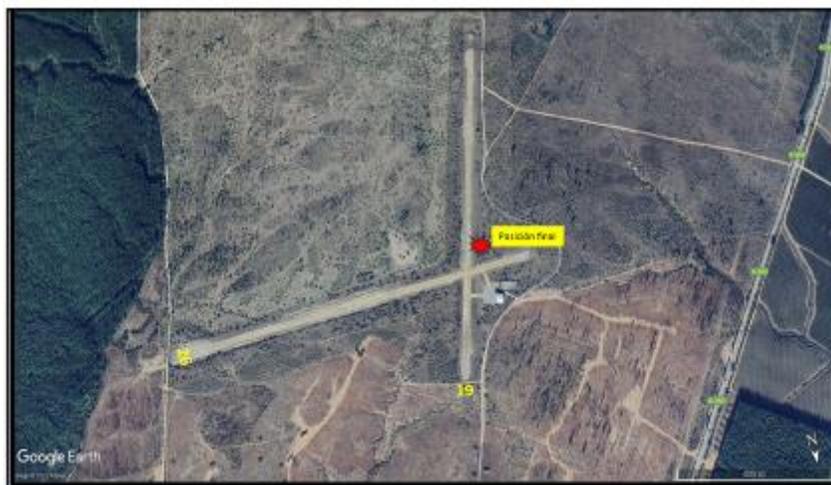
**Imagen N°2: Posición Final de la Aeronave**

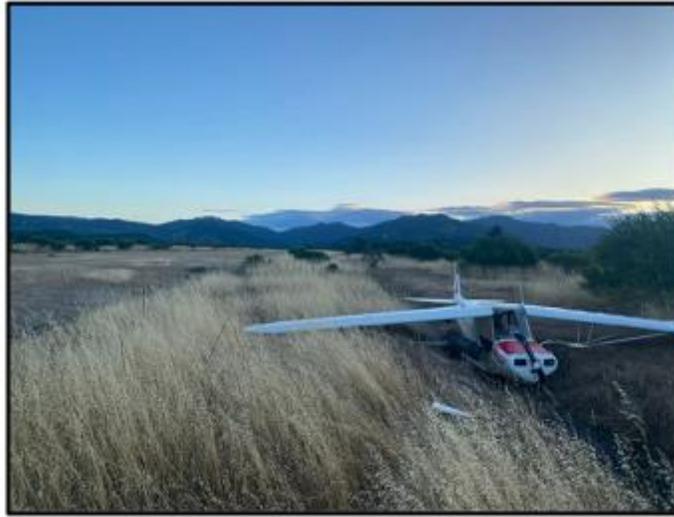
La aeronave quedó detenida a 18 metros a la derecha fuera de la pista 19, en dirección 010° Norte (rumbo inverso a la dirección de aterrizaje).

**Imagen N°3: Posición final de la aeronave en el sitio del suceso**

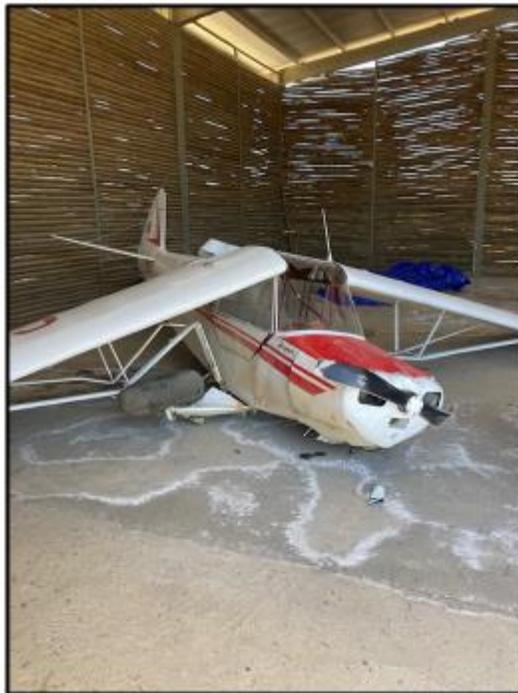
**Imagen N°4: Daños en las palas de la hélice**

La hélice presentaba daños por deformación hacia atrás, fracturas en ambas puntas de las palas y desgastes en la zona del borde de ataque.
