## **INFORME PRELIMINAR 30 DÍAS DEL SUCESO DE AVIACIÓN N° 2059-24**

Suceso de aviación que afectó a una aeronave ultraliviana no motorizada del tipo Parapente, en el sector de Río Seco, 45 km al sur de SCDA, Provincia de Iquique, Región de Tarapacá, el día 25 de Mayo de 2024, impactando contra el terreno en un sector de roqueríos.

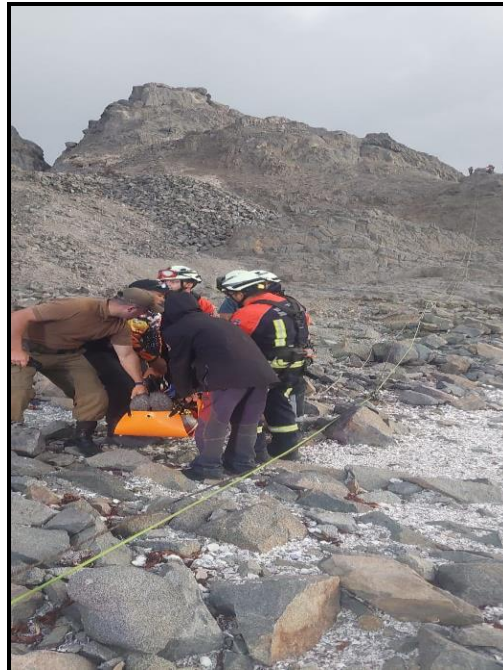
A consecuencia del suceso, el piloto del parapente resultó con lesiones graves y el parapente con daños.

**Imagen N°2: Rescate del piloto lesionado.**
