Resuelve petición en suceso de aviación 1878WS, de fecha 20 de noviembre de 2024, presentado por el abogado Sr. Felipe Riesco Eyzaguirre.

**EXENTA N° 2417**

**RESOLUCIÓN DE LA DIRECCIÓN GENERAL DE AERONÁUTICA CIVIL**

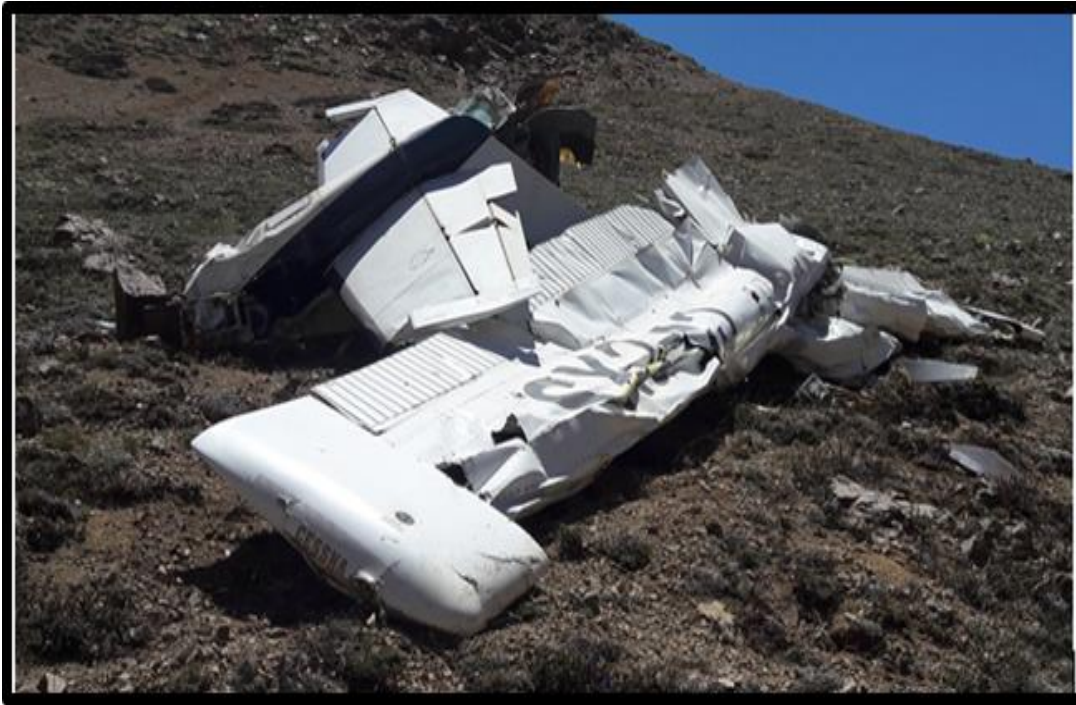
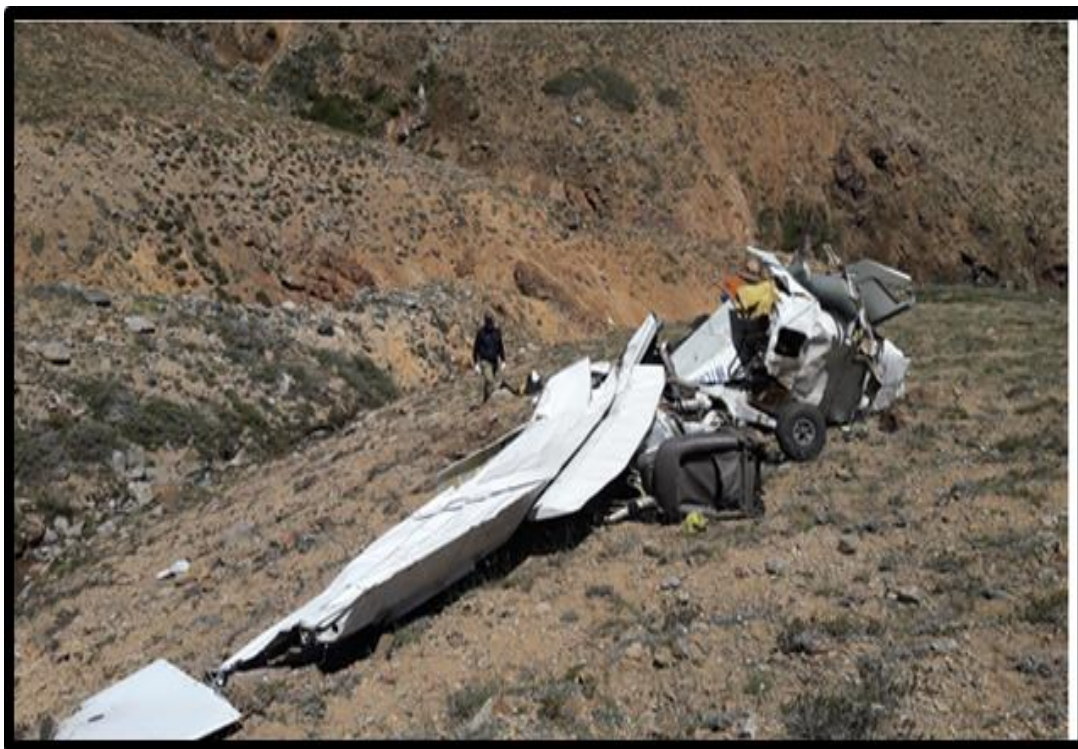
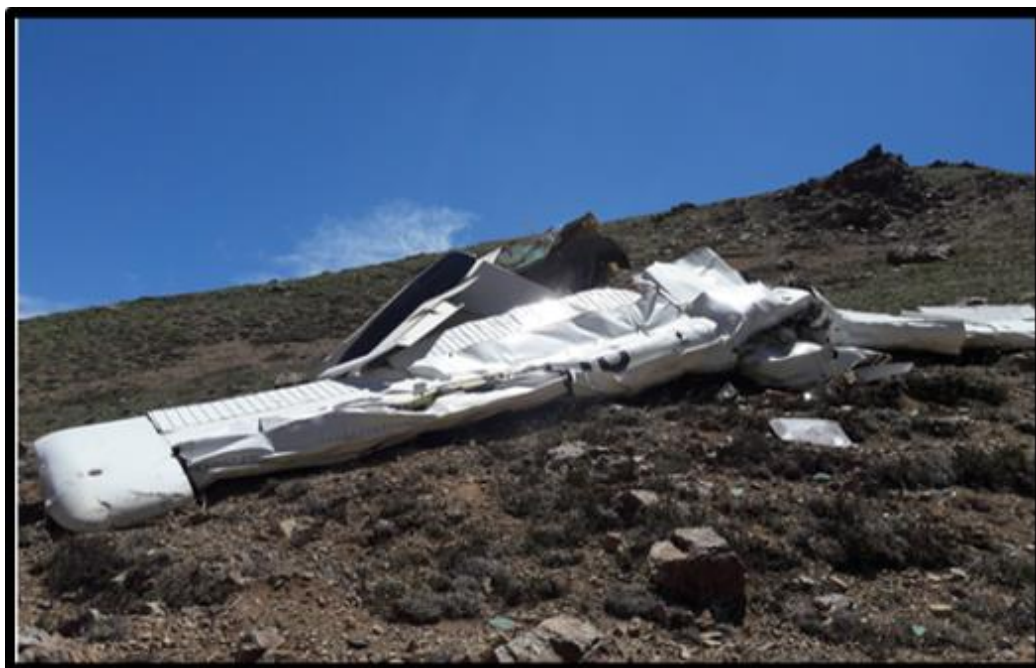
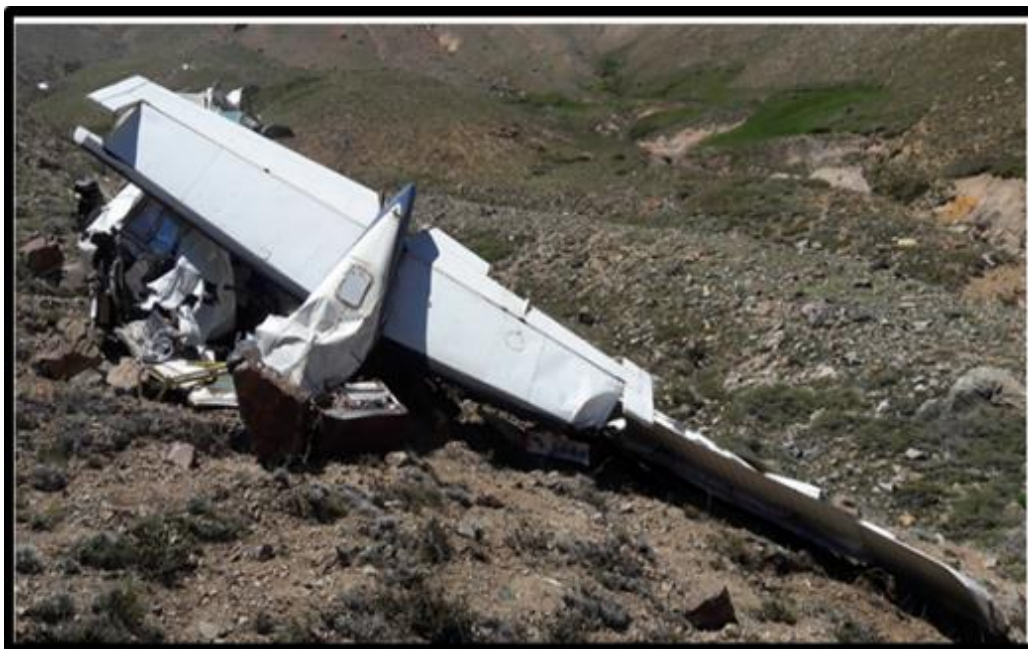
La aeronave resultó destruida debido a diversas fracturas y deformaciones a consecuencia de un impacto de alta energía contra el terreno (ver fotografías N°1, 2, 3 y 4).

**Fotografía N°1.** Vista lateral derecha de la aeronave.

**Fotografía N°2.** Vista lateral izquierda de la aeronave.

**Fotografía N° 3.** Vista frontal de la aeronave.

**Fotografía N°4.** Vista posterior de la aeronave.

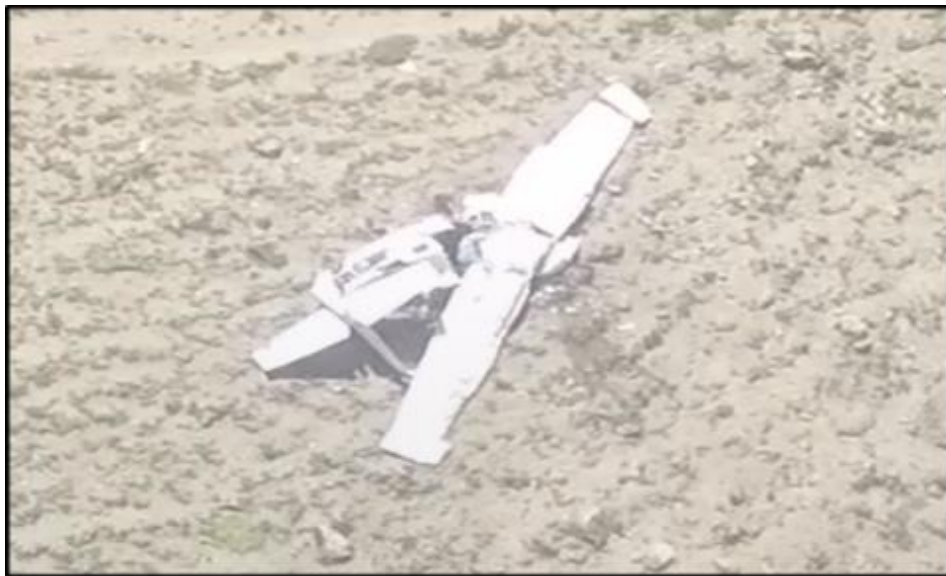
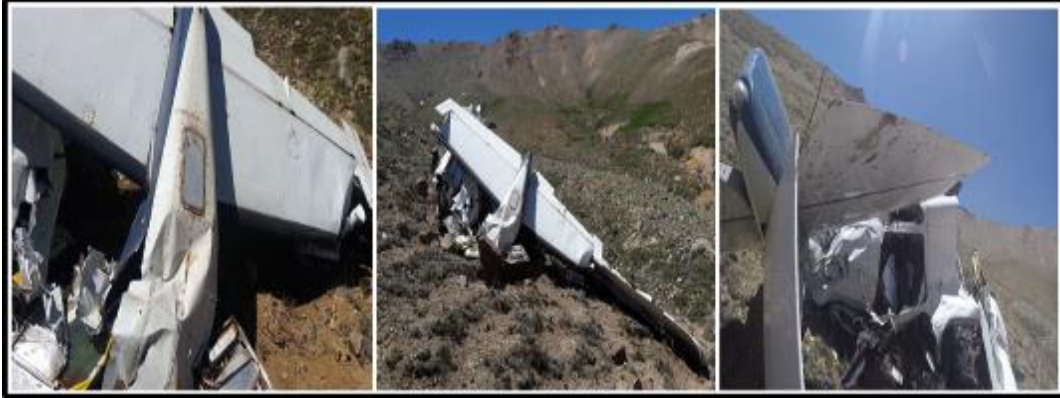
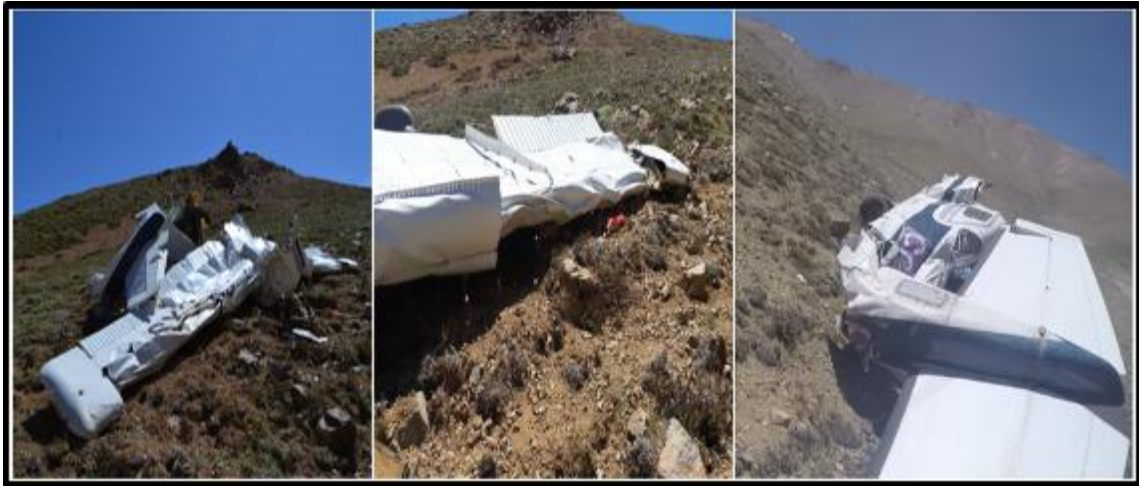
- Se observó un impacto con alto ángulo de nariz abajo y sin dispersión de restos.
- La trayectoria del impacto registrada fue con rumbo aproximado de 170°.
- No se encontraron evidencias de impactos previos contra la superficie.
- Producto del impacto, colapsó el motor y la cabina, lo que además ocasionó la destrucción de panel de instrumentos.
- Las alas y fuselaje presentaban evidencia de torsión angular, concordantes con una deformación típica de impacto en spin.
- La cola se encontró fracturada hacia la derecha y parcialmente desgarrada del resto de la estructura (conforme a las fotografías N°8, 9 y 10).

**Fotografía N°8.** Vista aérea de la aeronave siniestrada.

**Fotografías N°9.** Vista trasera de la aeronave.

**Fotografías N°10.** Vista de las alas, cabina, fuselaje y cono de cola de la aeronave.

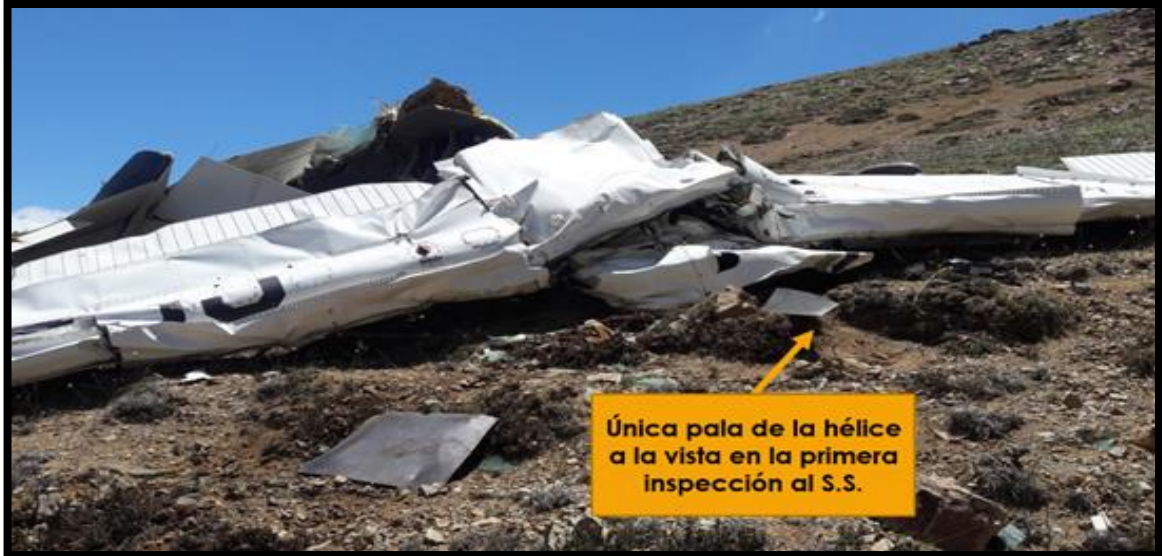
- Se encontró evidencia de impacto de alta energía rotacional en una de las palas de la hélice y el spinner (conforme a la fotografía N°11).
- El cubo de la hélice estaba fracturado.

**Fotografía N°11.** Vista frontal de la aeronave.

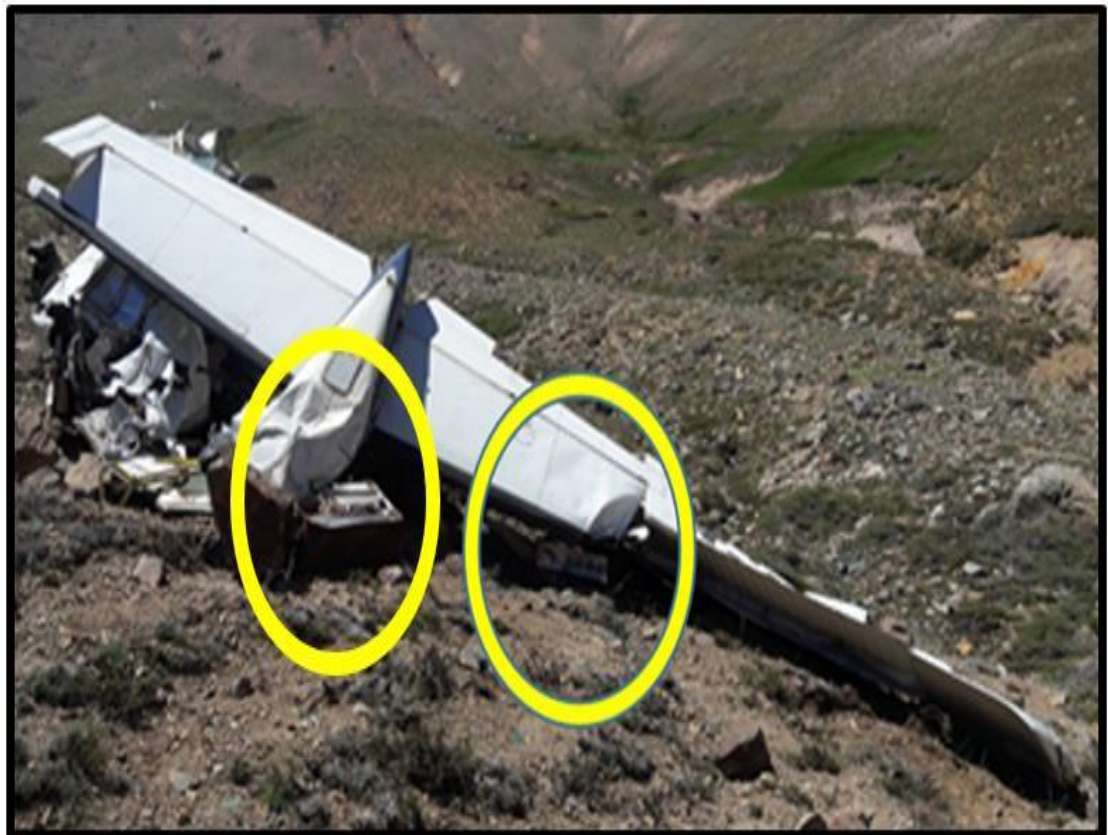
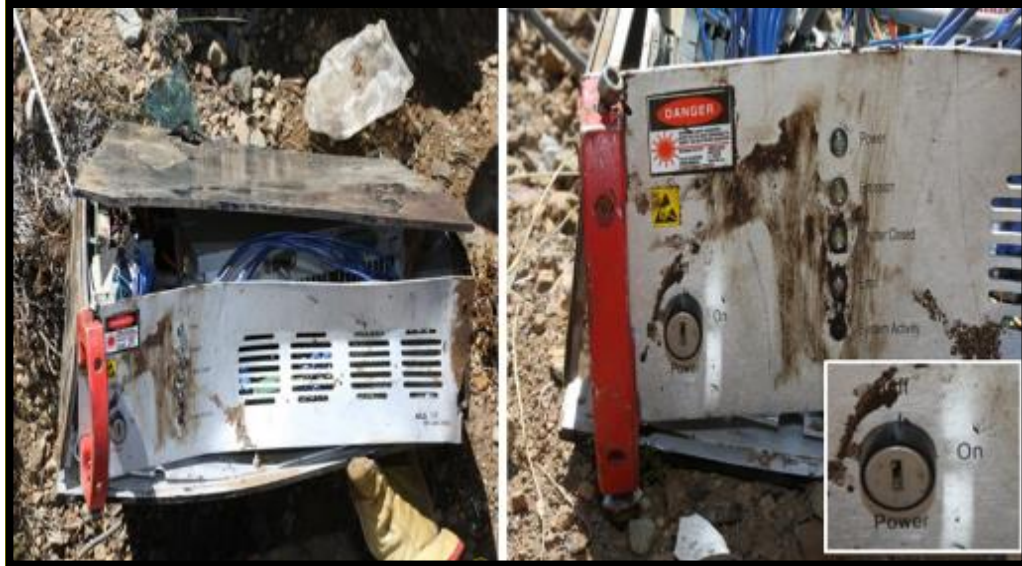
- En el sistema eléctrico no se encontraron inicios de fallas de origen previo (al impacto).
- No se encontró evidencia de humo ni de incendio, tanto de origen previo, como posterior al impacto (fotografías N°12 y 13).

**Fotografía N°12.** Ubicación de equipos de aerofotogrametría aérea.

**Fotografía N°13.** Módulo controlador láser LC60 con su interruptor en la posición OFF.

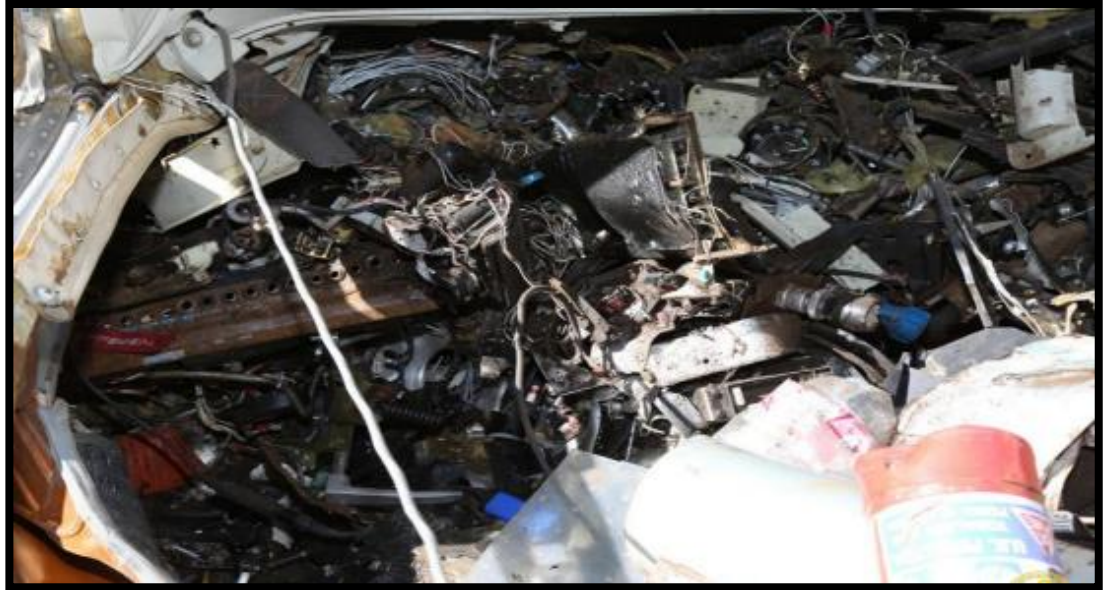
- La aeronave fue encontrada en la ladera Suroeste de una montaña, en las coordenadas LAT 33° 50' 51" Sur, LONG 70° 27' 26" Oeste, a una elevación de 8.080 ft (2.462 metros).
- Se apreció un alto ángulo de impacto, cercano a los 90° respecto al horizonte.
- No se observó dispersión de restos, ni desplazamientos de la aeronave sobre el terreno.
- La cabina estaba destruida (conforme a fotografía N°14).

**Fotografía N°14.** Panel de instrumentos y mandos de la aeronave.

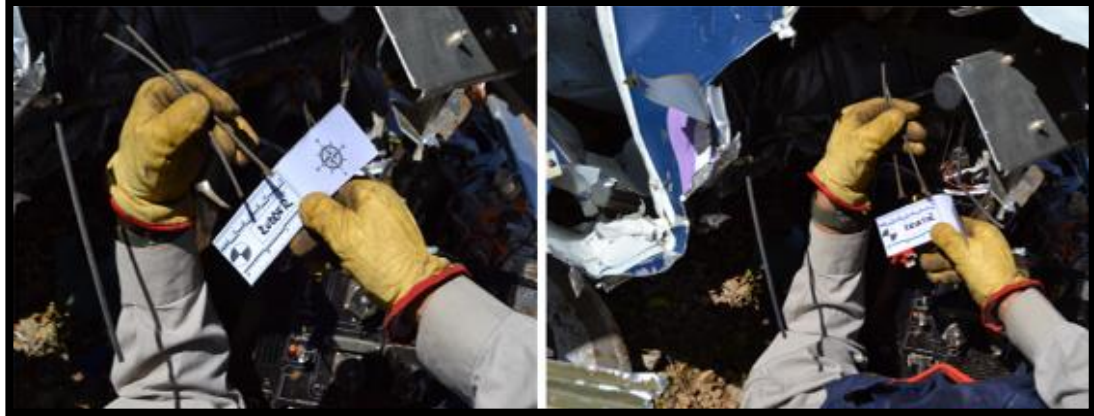
- Ambas alas estaban deformadas desde sus raíces con las puntas hacia adelante, con impactos por compresión en sus bordes de ataque y el techo de la cabina sobre el motor.
- La cabina estaba abierta, unida solamente por el piso, sobre el tren de aterrizaje de nariz.
- El cono de cola estaba fracturado parcialmente y desprendido hacia arriba y hacia adelante.
- El alerón del ala derecha estaba hacia arriba y el izquierdo fuselado, ambos trabados.
- En el conjunto de cono de cola del avión se observó el timón de dirección (rudder) invertido; los elevadores y trim del lado derecho, ambos hacia arriba.
- El asiento del piloto estaba afuera de la aeronave.
- El techo de la cabina y algunos cables de control estaban cortados (debido a las labores de rescate del cuerpo del operador de la cámara láser) (fotografía N°15).

**Fotografías N°15.** Cables del elevador y el timón de dirección, cortados.

- 3.27 La inspección realizada a los cables de controles de vuelo del avión constató daños por cortes, los cuales, eran concordantes con los efectuados por herramienta de corte, atribuibles al rescate de la tripulación de la aeronave, por parte del personal de la Fuerza Aérea de Chile.

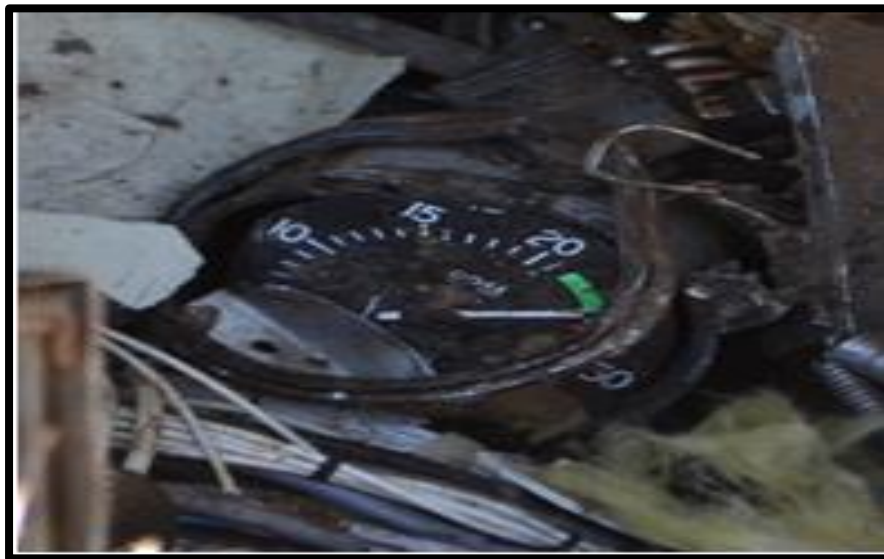
- Los cables de control de vuelo del timón de dirección, y el trim del elevador, tenían continuidad y transmitían movimiento.
- El indicador del tacómetro del motor estaba fijo y fuera de rango, entre verde y amarillo (fotografía N°16).

**Fotografía N°16.** Indicación de tacómetro del motor.

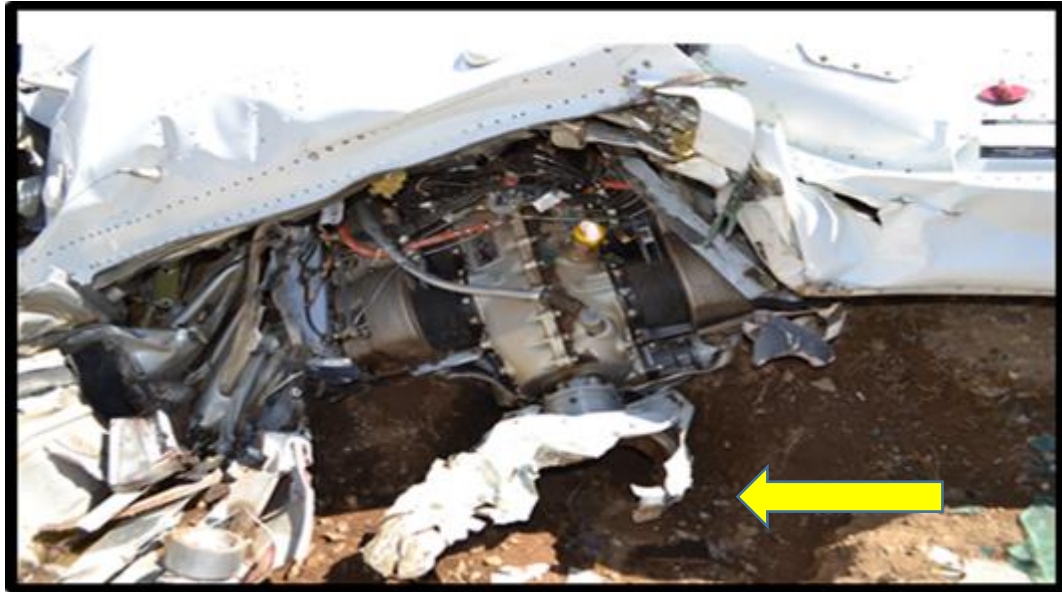
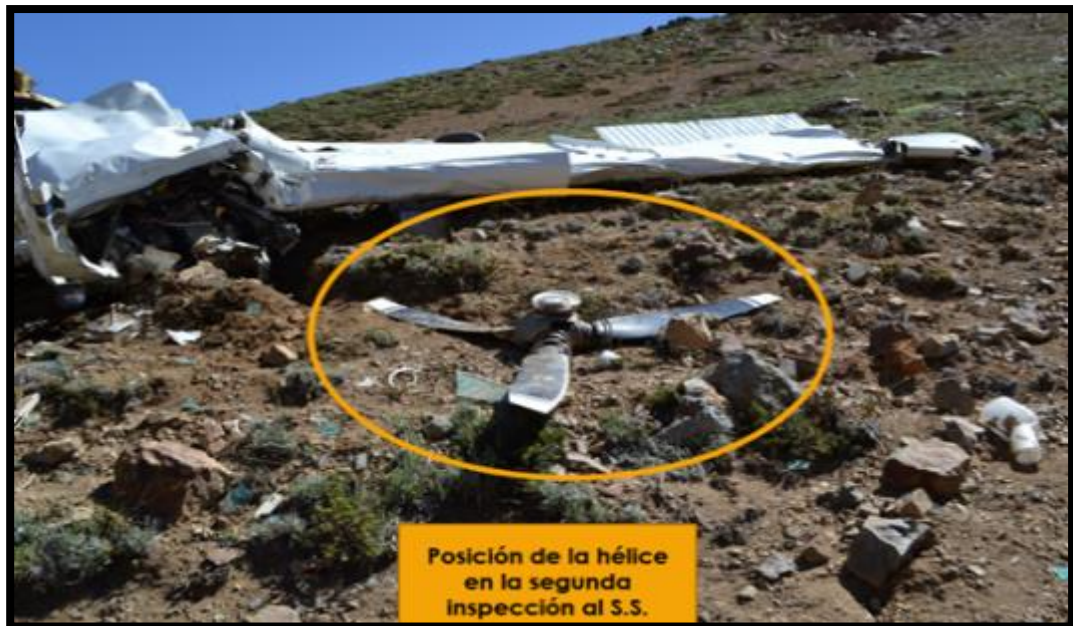
- Con relación a la primera inspección, el sitio del suceso fue alterado por terceras personas, encontrándose la hélice removida desde debajo de la aeronave y armada a un costado del avión (fotografías N°17 y 18).

**Fotografía N°17.** La hélice se encontró removida desde la aeronave.

**Fotografía N°18.** Hélice removida y armada por terceras personas.

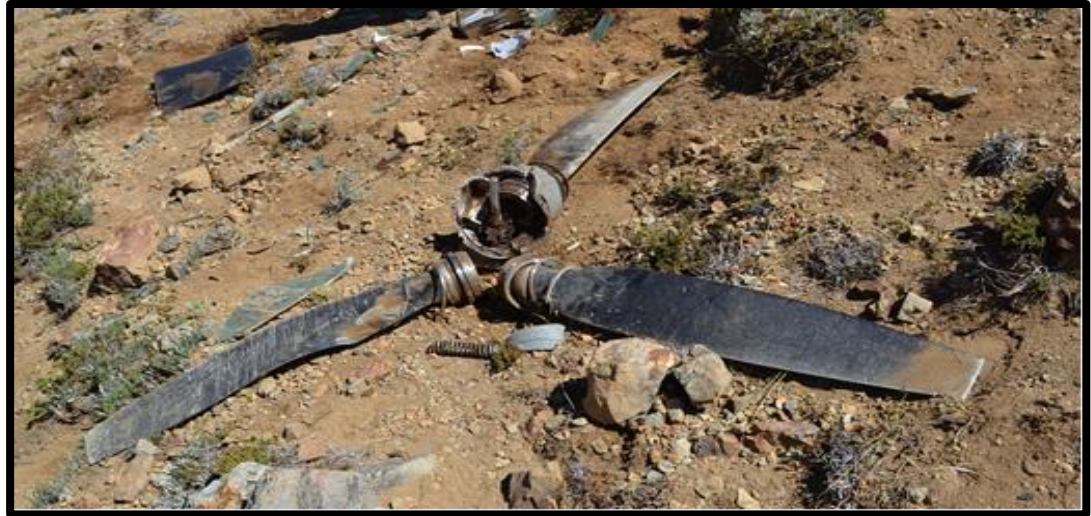
- La hélice fue encontrada separada del motor debido a la fractura del cubo, soltándose las tres palas (fotografía N°19).

**Fotografía N°19.** Vista de las palas de la hélice.

- En las tres palas se observaron deformaciones y marcas de arrastre radial, con pérdida de pintura y material. La severidad de los daños era diferente en cada una de ellas.
- Los cables del sistema eléctrico de la aeronave y del equipo Leica ALS60, no tenían indicio de fuego o corto circuito.
- Se recuperó el disco duro del equipo Leica ALS60 (fotografía N°20).

- La hélice tiene un daño por una falla repentina que generalmente se asocia por las fuerzas de impacto.
- No se encontró evidencia de ningún tipo de falla, asociada con fatiga de material o problemas previos al impacto.
- Las palas de la hélice estaban dobladas torcidas, con pintura raspada, impactos en sus bordes de ataque y con daños generales en el conjunto de la hélice, que son típicamente asociados a la absorción de energía rotacional de nivel medio (con una rotación probablemente, con algo de potencia del motor) al momento del impacto.

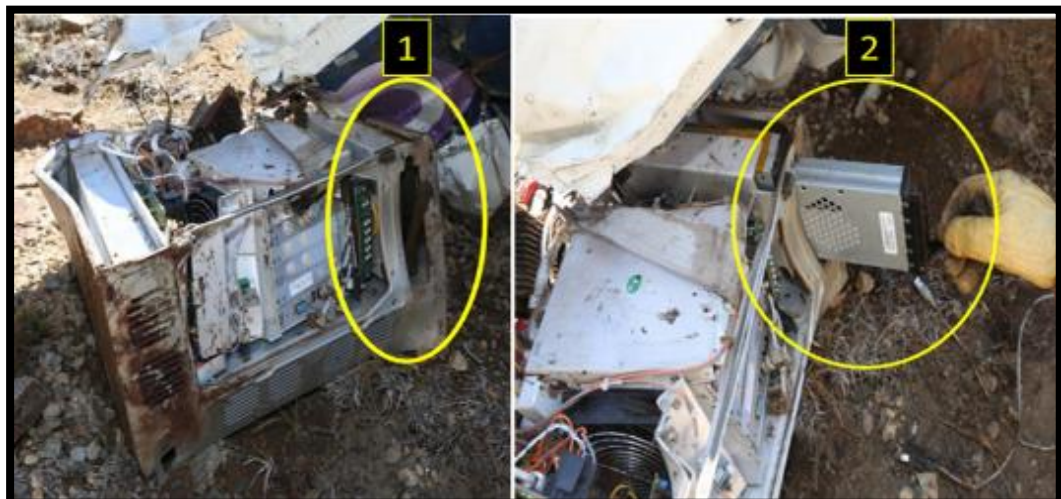
**Fotografía N°20:** 1 - Ubicación de la unidad de memoria. 2 - Extracción de la unidad de memoria del equipo ALS60.

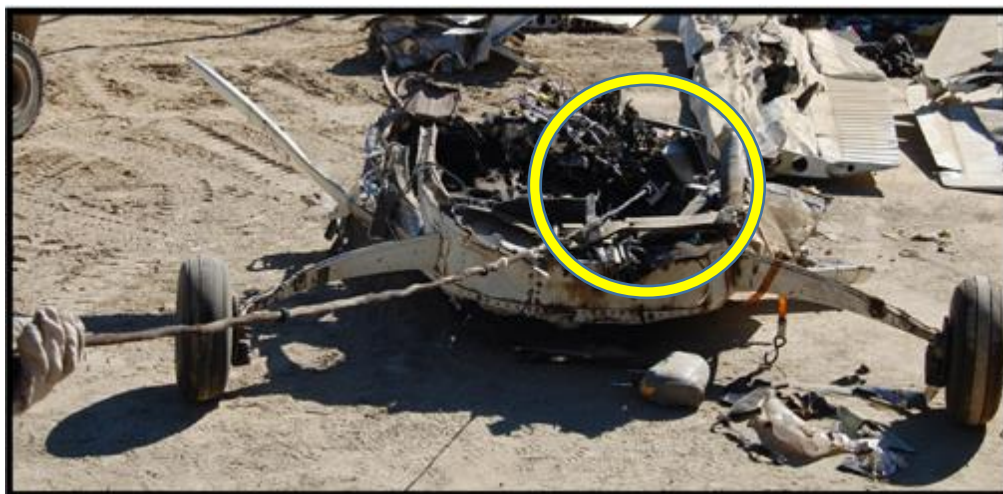
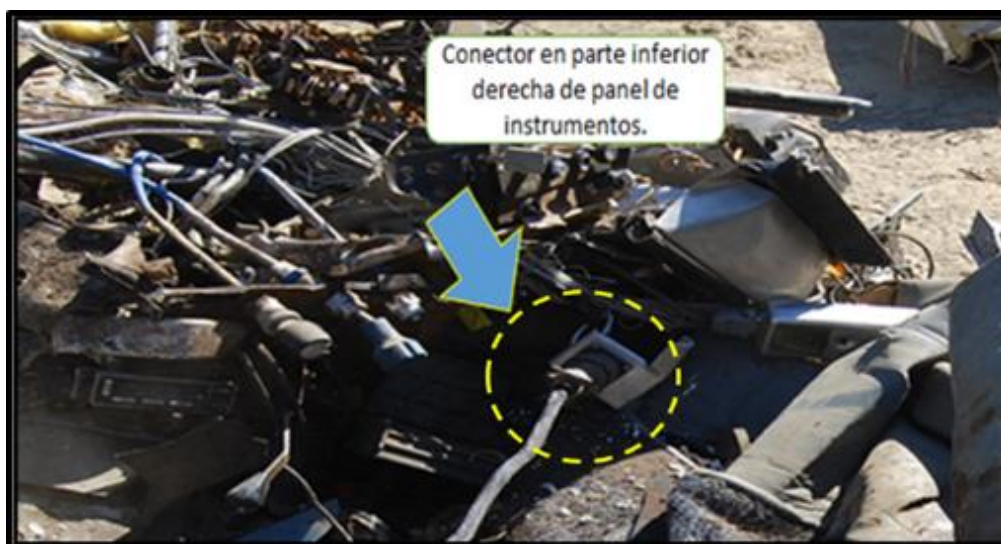
**Fotografía N°21.** Sistema de alimentación eléctrica para la cámara aerotransportada marca Leica ALS60.

**Fotografía N°22.** Vista de conector y cable de alimentación eléctrica para la cámara aerotransportada marca Leica ALS60.

El resultado de la inspección no determinó la existencia o evidencia de sobre temperatura o cortocircuito por sobre carga, y los daños que poseían eran atribuibles a la fuerza del impacto durante el accidente.

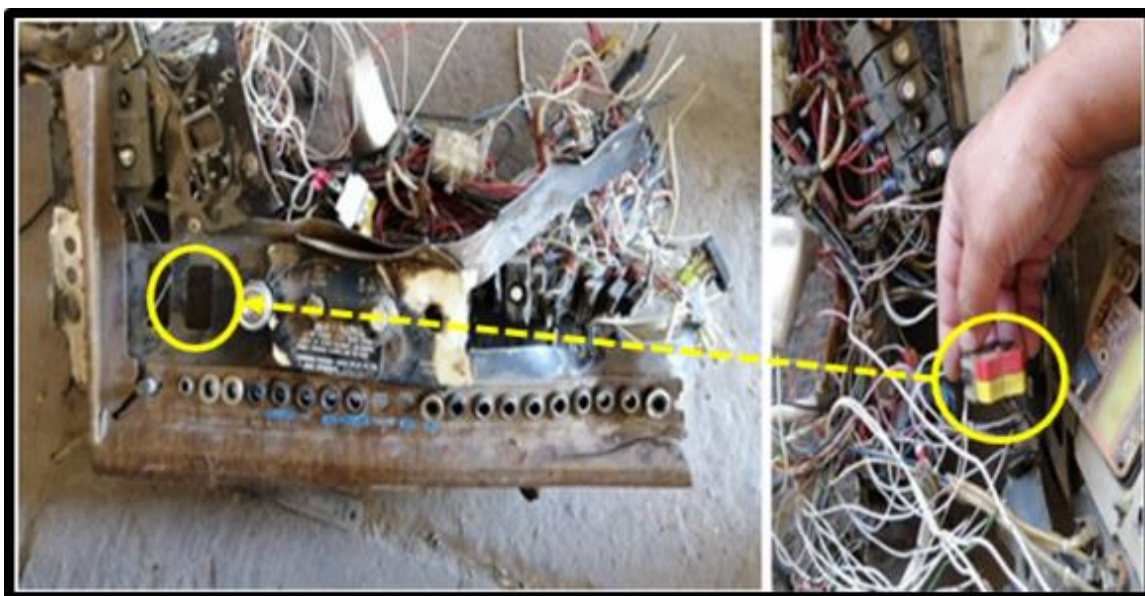
El 11.ENE.2020, el equipo de investigadores efectuó una inspección a los interruptores de la bomba auxiliar de combustible, identificados con START (color amarillo) y EMERG (color rojo), los cuales se encontraban desprendidos desde el panel de instrumentos y en buen estado, en posición abajo-apagados (ver fotografía N°23).

**Fotografía N°23.** Vistas del interruptor de bomba auxiliar de combustible.

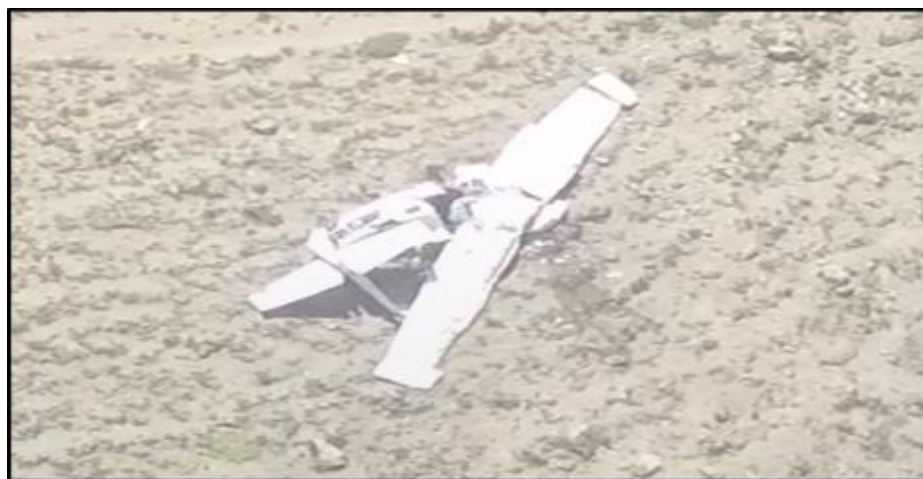
El diagrama anterior, es concordante con una fotografía aérea de la aeronave tomada en el lugar del accidente (ver fotografía N°24).

**Fotografía N°24.** Patrón de restos de la aeronave investigada, en Barrena o Spin.

- 3.24 Los daños en las alas, fuselaje y cola de la aeronave, permitiría señalar que la aeronave impactó contra el terreno con características de barrera o spin.
