# INFORME FINAL DE INVESTIGACIÓN ACCIDENTE DE AVIACIÓN N°1989-22

Accidente de aviación que afectó a una aeronave fabricada por Cessna, modelo 152, en el Fundo las Tinajas, comuna de Melipilla, Región Metropolitana de Santiago, el día 25 de mayo del 2022.

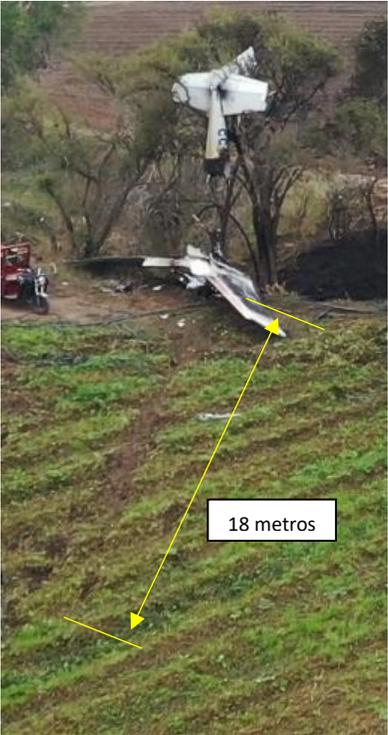
Fotografía N°1: Posición final de la aeronave

La aeronave tuvo un primer contacto contra el terreno con su tren principal y de nariz para posteriormente quedar en su posición final a 18 metros aproximadamente del primer contacto, quedando en posición nariz abajo, para posteriormente incendiarse (fotografía N°1).

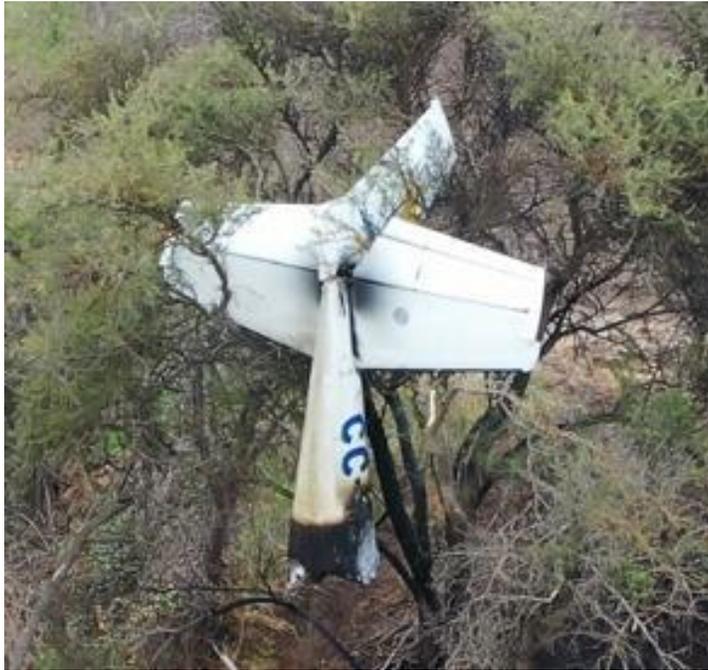
Fotografía N°2: Empenaje de la aeronave

El empenaje de la aeronave se encontraba completo, el timón de dirección y el elevador en buen estado, la zona media del fuselaje con evidencia de haber sido afectada por el fuego (Fotografía N°2).

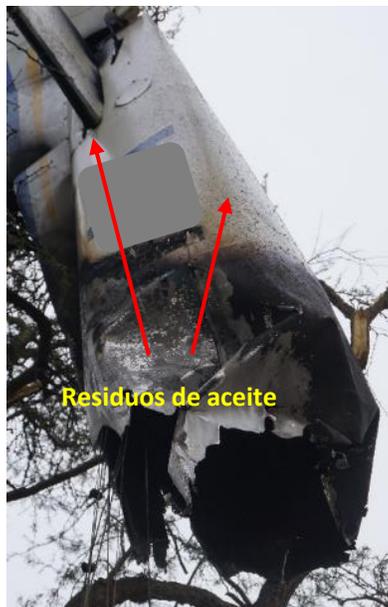
Fotografía N°3: Sección de cola

La zona inferior y lateral del fuselaje (sección de cola) mostraba evidencia de residuos de aceite (Fotografía N°3).

Las inspecciones efectuadas a los restos de la aeronave permitieron establecer la existencia de residuos aceitosos en el fuselaje de esta, evidenciando la pérdida de aceite y lubricación del motor durante su último vuelo, lo que habría tenido su origen en la fractura del block (crankcase) en el área de la base de soporte del cilindro N°2. Asimismo, la evidencia de sobre temperatura observada en los puños de biela y bancada del cigüeñal son concordantes con una pérdida de lubricación.

Los residuos aceitosos encontrados en el fuselaje son concordantes con la fractura del block.

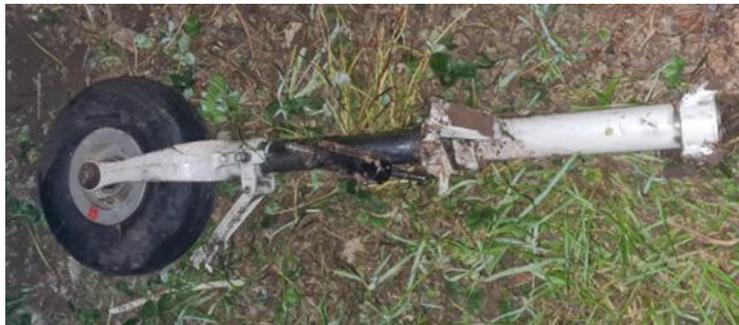
Fotografía N°4: Tren de aterrizaje de nariz.

La pierna de nariz con su conjunto de rueda se encontró en la trayectoria del primer contacto de la aeronave contra el terreno, a 6 metros aproximadamente antes de los restos de la aeronave (Fotografía N°4).

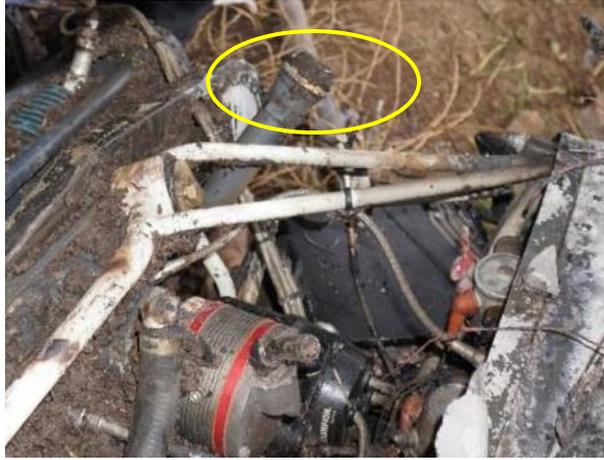
Fotografía N°5: Tapa de carguío de aceite instalada.

La tapa de carguío de aceite se encontraba instalada y bien afianzada (Fotografía N°5).

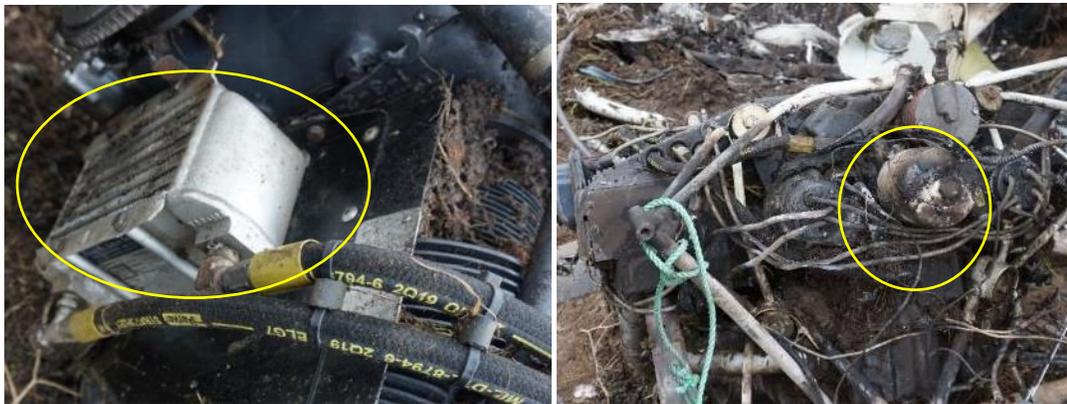
Fotografía N°6 y 7: Radiador de aceite y filtro de aceite.

El radiador de aceite ubicado frente al cilindro N°2, en buen estado sin evidencia de golpes, desplazamiento, deformaciones y/o filtraciones, sus mangueras con sus niples apretados, el filtro de aceite bien afianzado con su frenadura instalada con evidencia de exposición al fuego (Fotografía N°6 y 7).

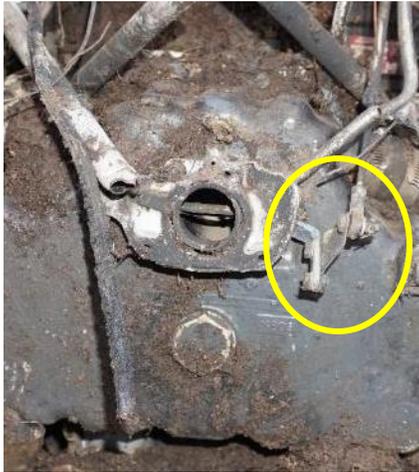
Fotografía N°8: Cable de control del acelerador.

Parte del carburador se encontró destruido, desprendido del motor y afectado por el incendio, la parte que quedó unida al motor estaba conectada al cable control del acelerador (Fotografía N°8).

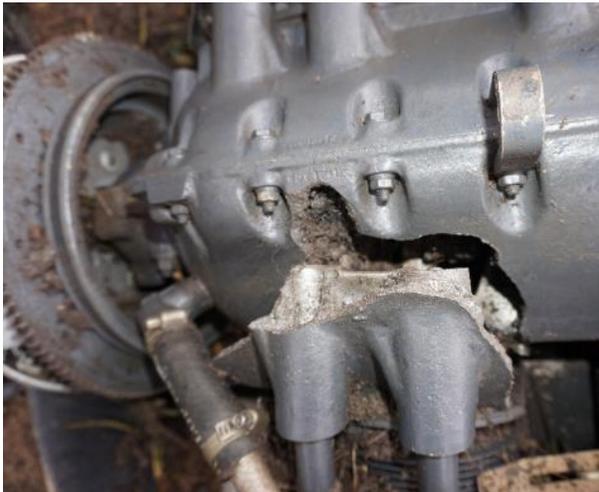
Fotografía N°9: Cilindro N°2 con block fracturado.

El cilindro N°2 de motor se encontró desprendido del block (crankcase), fracturado en la zona superior y frontal, dos de sus pernos de soporte estaban fracturados frente a las varillas alza válvula de admisión y escape (Fotografía N°9)

Las inspecciones efectuadas al motor de la aeronave permitieron establecer que el block se fracturó en el área de montaje del cilindro N°2, al igual que dos de los ocho pernos que mantienen unido el cilindro al motor, causando la pérdida de soporte del cilindro desde su base de fijación al conjunto motor.

Las fracturas del block, corte de los pernos prisioneros (Stud) y consiguiente pérdida de soporte del cilindro N°2 habrían causado las vibraciones y pérdida de potencia del motor reportadas por el alumno piloto, quien además manifestó que sintió una explosión, lo que impidió la normal operación del motor, y posterior aterrizaje de emergencia de la aeronave.

La fractura del block, corte de los pernos prisioneros (Stud) y consiguiente pérdida de soporte del cilindro N°2 causó las vibraciones y pérdida de potencia del motor.

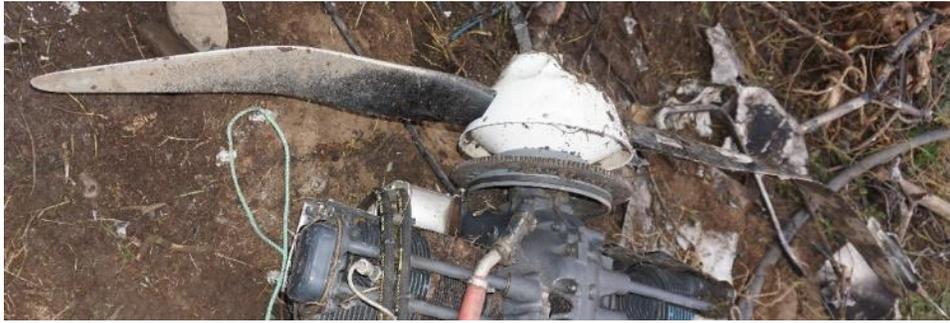
Fotografía N°10: Hélice de la aeronave.

Ambas palas de la hélice se encontraban deformadas con evidencia de baja energía rotacional, con su cono de hélice (spinner) deformado por aplastamiento (Fotografía N°10).

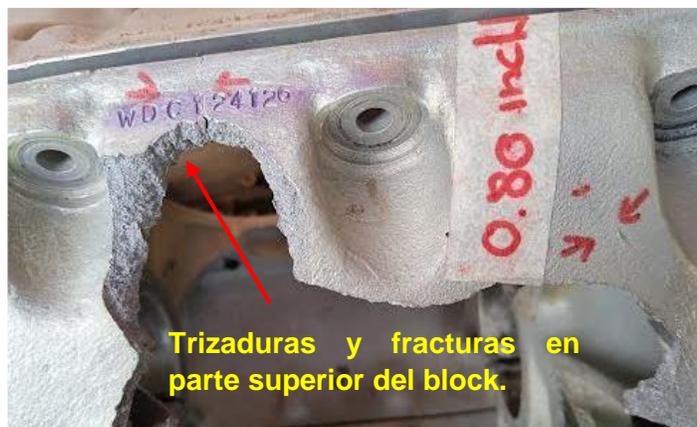
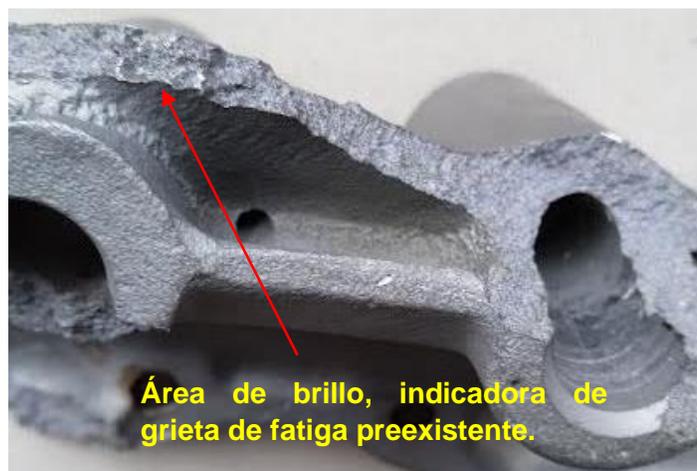
La superficie de fractura es predominantemente granulosa y mate (típico de aluminio fundido), que confluirían a la parte superior del block, donde está marcada una grieta detectada por NDT.

Se observan algunas áreas de brillo de poca extensión, que corresponderían a grietas de fatiga preexistentes. Algunas de estas áreas de brillo están en zonas de fracturas del material detectadas por NDT.

El inicio de fractura del material estaría localizado en la parte superior del block, detrás del alojamiento de taqué trasero del cilindro N°2, en una grieta de fatiga preexistente (aproximadamente 3,000 pulgadas de largo y 0,200 pulgadas de profundidad) iniciada en la superficie exterior de la pared y emergiendo por la superficie interior. A partir de esta grieta de fatiga, se habría propagado una ruptura frágil que circundó la base del cilindro N° 2, desprendiendo el fragmento de pared. Esta ruptura frágil se vio facilitada, en su propagación, por la presencia de otras grietas de fatiga preexistentes (Fotografías N°11 y 12).

No hay huellas de deformación plástica ni otros indicadores de comportamiento dúctil.

Hay huellas de golpes (deformaciones, aplastamientos, etc.) que dificultan el examen.

Fotografías N°11 y 12: Parte superior del block.

La presencia de grietas de fatiga preexistentes en la pared del block facilitó la ruptura. Una de ellas actuó como iniciadora de la fractura frágil y otras ayudaron a la propagación de grieta.

La propagación de la ruptura frágil de la pared del block habría sido facilitada por la presencia de otras grietas de fatiga preexistentes.

La inspección efectuada al block del motor permitió establecer que las fracturas existentes en la base de montaje del cilindro N°2 tenían un área de brillo, indicador de grietas por fatiga preexistentes, las que habrían propagado una ruptura frágil que circundó la base del cilindro, desprendiendo el fragmento de pared, lo que se habría visto facilitado, en su propagación, por la presencia de otras grietas de fatiga preexistentes.

Las grietas de fatiga preexistentes fueron el origen de una fractura frágil que circundó la base de soporte del cilindro N°2.

A los operadores de este tipo de motores, estudiar la conveniencia de realizar un programa de inspecciones en la zona del block (crankcase) en el área de la base de soporte de los cilindros, de manera de evitar posibles fracturas.

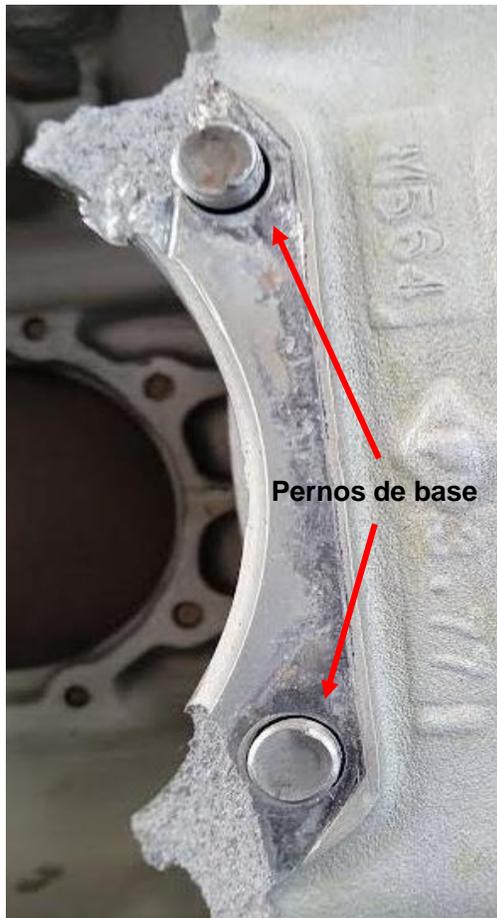
Las fracturas seccionan los vástagos de los pernos en forma transversal. Son superficies planas, lisas y perpendiculares al eje del perno. Son rupturas en tracción, predominantemente frágiles, con un borde dúctil de aproximadamente 10% en el perno superior y 5% en el inferior. No hay deformación plástica significativa ni otros indicadores de comportamiento dúctil, aparte de los bordes de fractura antes mencionados.

El inicio de fractura se localiza en el fondo de hilo, que actuó como concentrador de esfuerzos (Fotografía N°13).

Fotografía N°13: Pernos de base fracturados.

La inspección a las fracturas de los pernos de soporte del cilindro N°2 estableció que estas son rupturas por tracción, predominantemente frágiles, sin deformación plástica significativa ni otros indicadores de comportamiento dúctil.

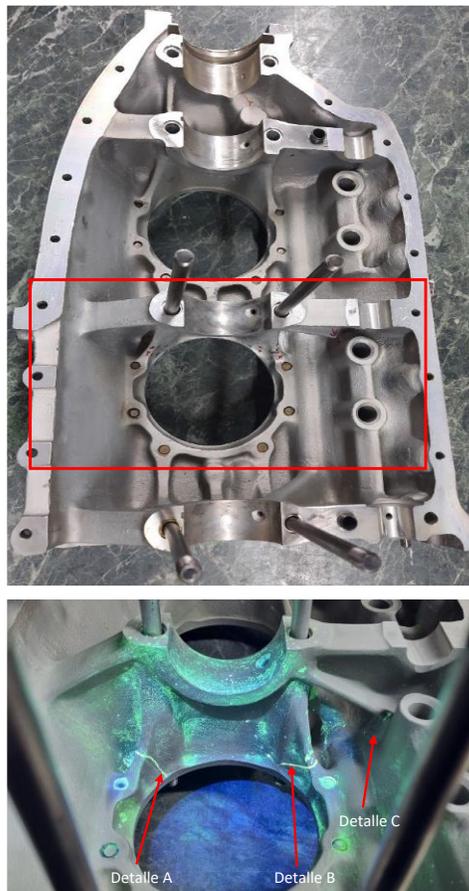
Evidencia de tres indicaciones de grietas, ubicadas en zonas de refuerzos en bancada central del cigüeñal. Estas se visualizan por la cara interna del block, en el área de alojamiento del cilindro N°3 (Fotografías N°14 y 15).

Fotografías N° 14 y 15: Cara del block con evidencia de grietas.

La inspección por el método de “Líquidos Penetrantes Fluorescentes” efectuada a ambas caras del block, evidenció la existencia de grietas en ambas caras, por lo que esto es concordante con la inspección que indica que la fractura tendría su origen en otras grietas de fatiga preexistentes.

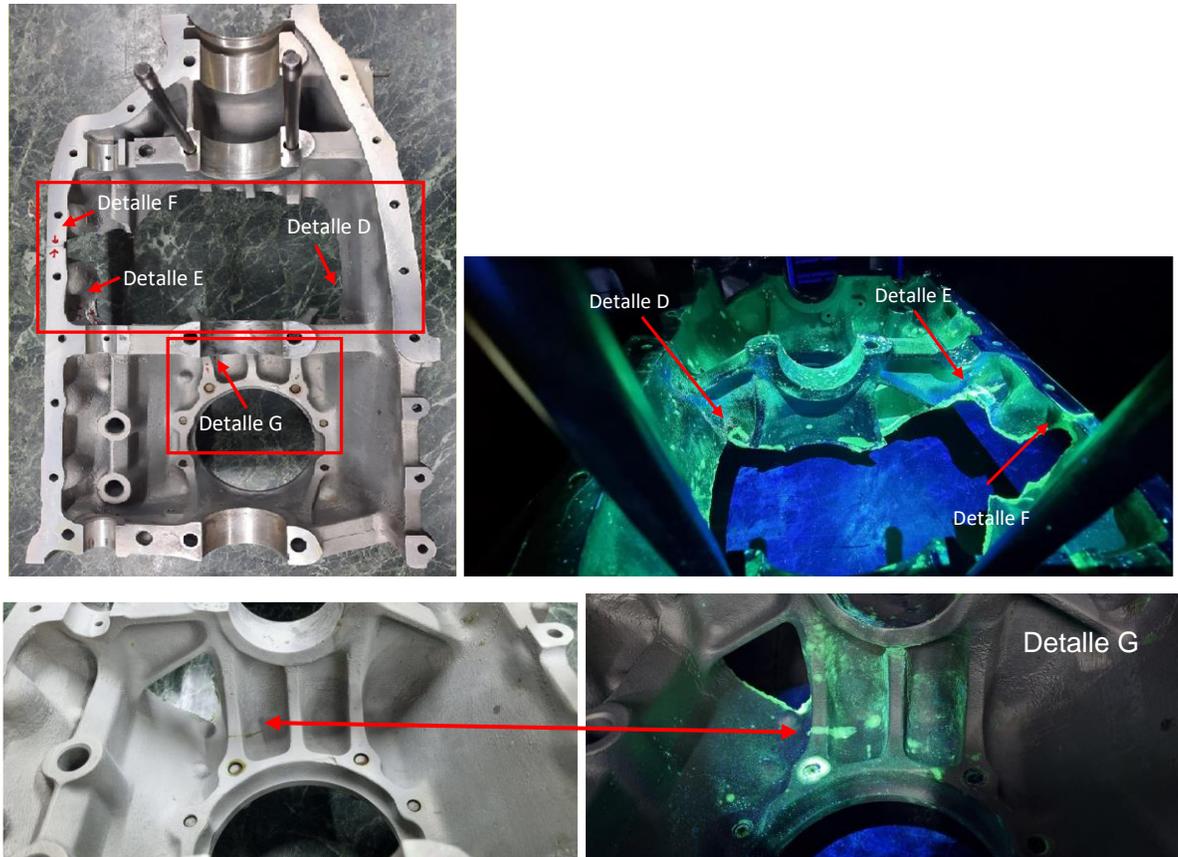
Presenta fractura en sector de asentamiento del cilindro N°2. Adicional a este defecto, se efectuó inspección por líquidos penetrantes, para verificar posibles indicaciones de grietas en otras áreas de la cara del block 2-4. En este proceso, se detectaron tres indicaciones de grietas en las áreas del borde provocado por la fractura y una indicación de grieta, ubicada en el refuerzo central superior de la bancada central del cigüeñal. Esta se visualiza en cara interior block zona del cilindro N°4 (Fotografías N°16, 17, 18 y 19).

Fotografía N°16, 17, 18 y 19: Detalles D, E, F y G evidencian presencia de grietas.

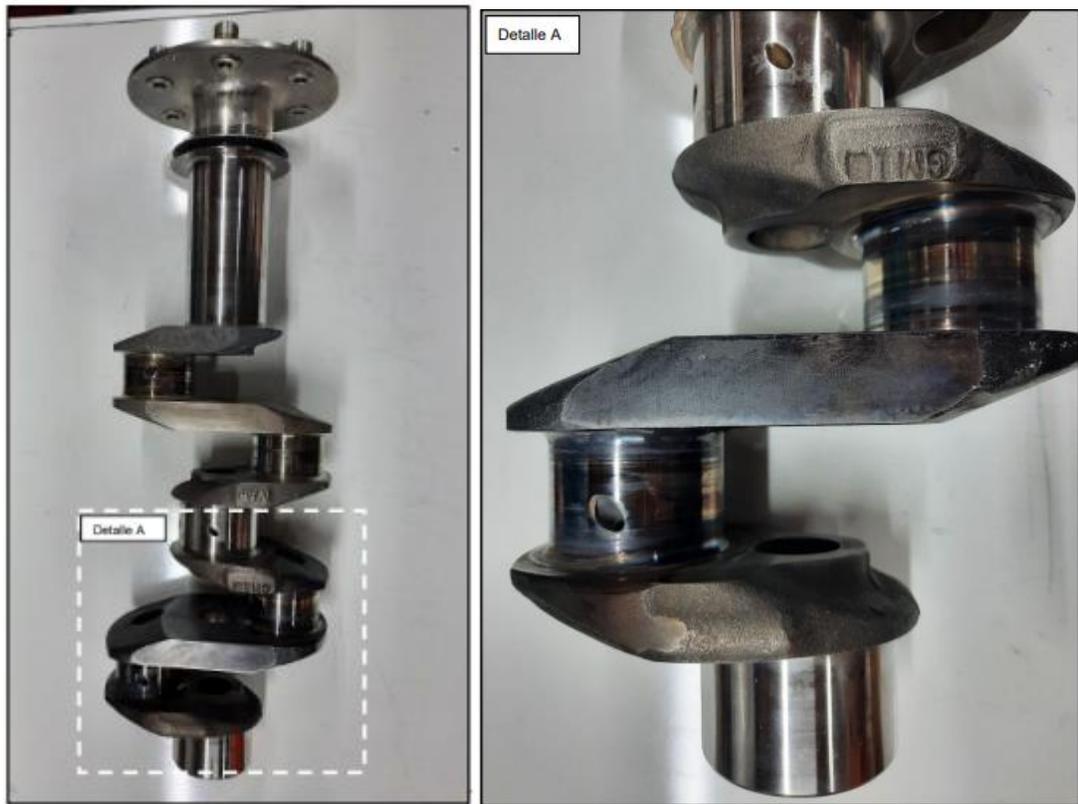
Las áreas inspeccionadas, no evidencian indicaciones de grietas en la superficie, sin embargo, se visualiza una coloración azulada en las zonas de los puños de bancadas de motor y bielas, atribuibles a un exceso de temperatura en dichas áreas (Fotografías N°20 y 21).

Fotografías 20 y 21: Evidencia de sobre temperatura en puños de biela y bancada.
