# INFORME FINAL DE INVESTIGACIÓN INCIDENTE GRAVE DE AVIACIÓN

N°2003-22

Incidente Grave de aviación que afectó a una aeronave fabricada por Cessna, modelo 150M, en el Aeródromo Rodelillo (SCRD), comuna de Valparaíso, Región de Valparaíso, el día 21 de octubre del 2022.

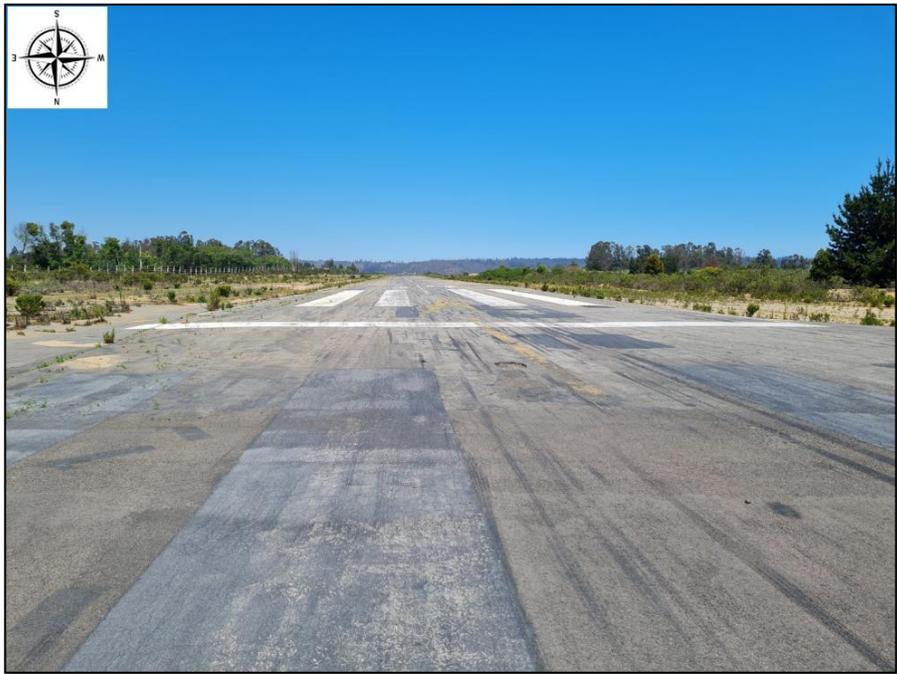
En relación con el umbral 19, se estableció que cuando una aeronave se encuentra en final a la pista 19, el personal de la Torre de Control no tiene visión sobre la aeronave que está aterrizando. Lo anterior, debido a la ubicación de la Torre de Control, con respecto al cabezal 19 y a la presencia de árboles que se encuentran en esa intersección (Fotografías N° 1, 2 y 3).

Fotografía N° 1: Vista desde el cabezal 19 hacia el Sur.

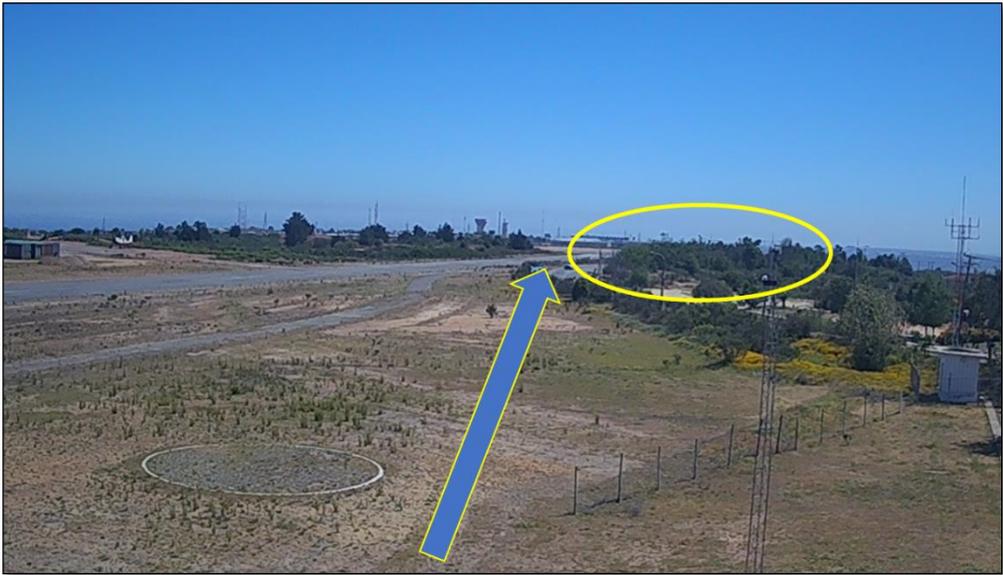
Fotografía N° 2: Vista desde la Torre de Control al cabezal 19 (círculo amarillo).

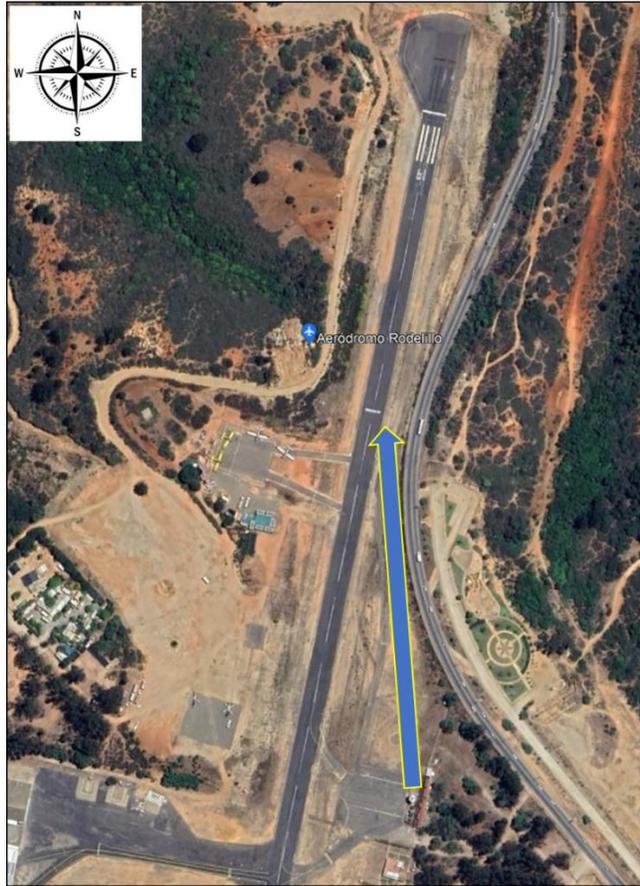
**Fotografía N° 3:** Visión desde la Torre de Control al cabezal 19.

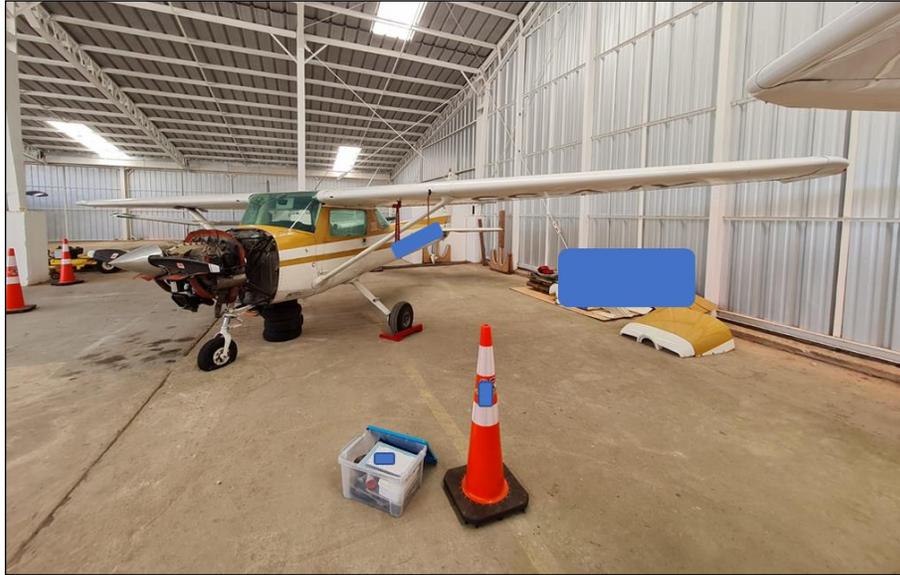
**Fotografía N° 4:** Vista delantera lateral izquierda.

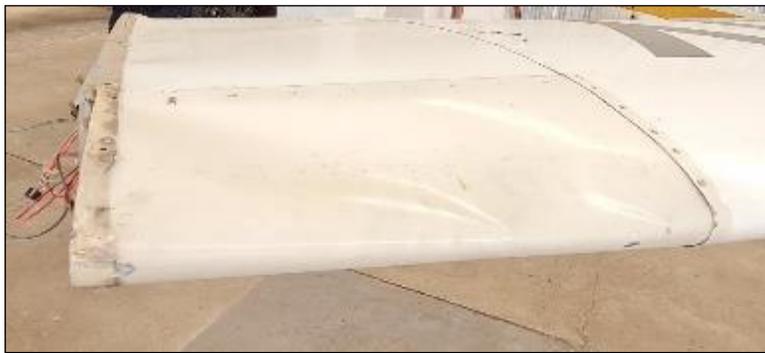
El recubrimiento de la punta del ala derecha presentaba una deformación y pandeo limitado a una sección de aproximadamente 50 cm.

**Fotografía N° 5:** Vista delantera de borde de ataque de ala derecha.

Una costilla de la punta del ala derecha presentaba deformación y el carenado de punta de ala estaba con desgaste en su parte inferior.

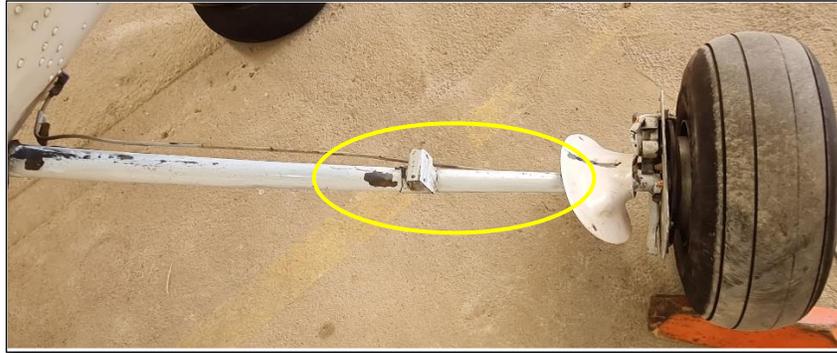
La pierna derecha del tren de aterrizaje principal mantenía una deformación por sobre esfuerzo.

**Fotografía N° 6:** Vista de pierna derecha del tren de aterrizaje.

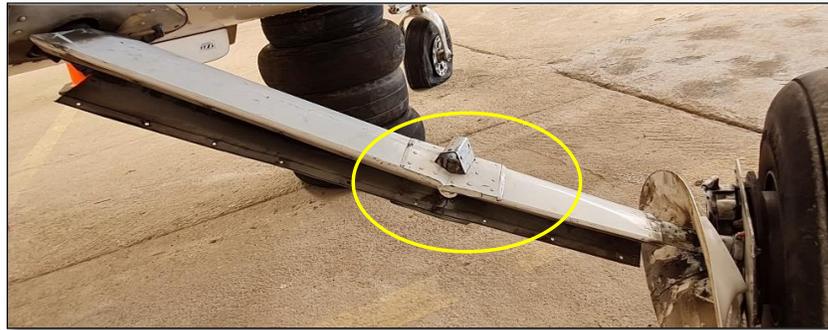
El recubrimiento de la pierna derecha del tren de aterrizaje principal presentaba evidencia de deformación.

**Fotografía N° 7:** Vista de recubrimiento de pierna derecha del tren de aterrizaje.

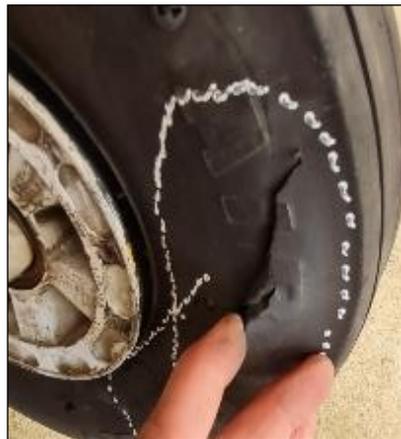
El neumático del tren de nariz presentaba un corte de 12 cm aprox. en su banda lateral.

**Fotografía N° 8:** Vista del neumático del tren nariz.
