INFORME FINAL DE INVESTIGACIÓN ACCIDENTE DE AVIACIÓN N°2026-23

Suceso de aviación ocurrido el 11 de mayo del 2023, que afectó a un helicóptero Bell, modelo 206B, en el Aeródromo Los Cuatro Diablos (SCME), comuna de Melipilla, Región Metropolitana

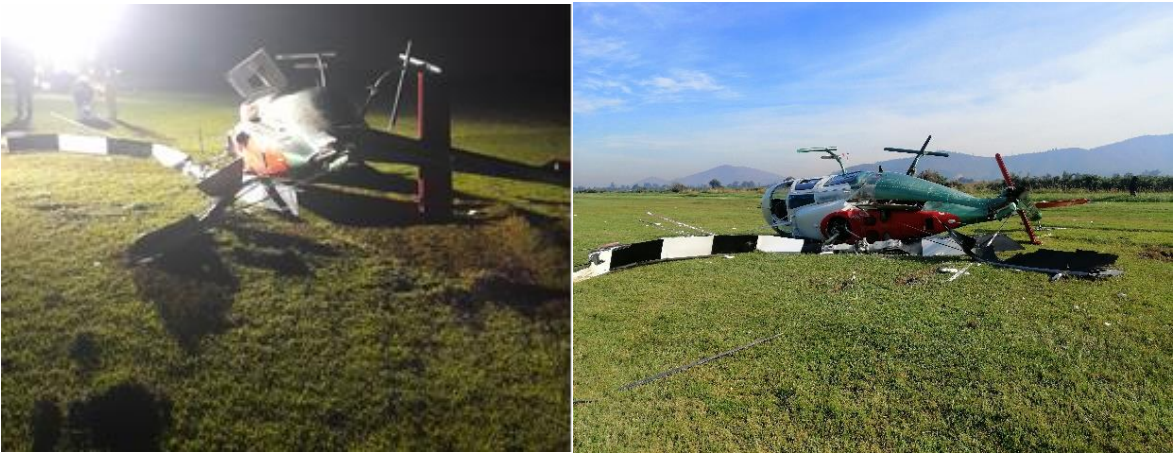
La aeronave presentaba múltiples fracturas y deformaciones (Fotografías N° 1 y 2).

Fotografías N° 1 y 2: Vista nocturna y diurna de la aeronave.

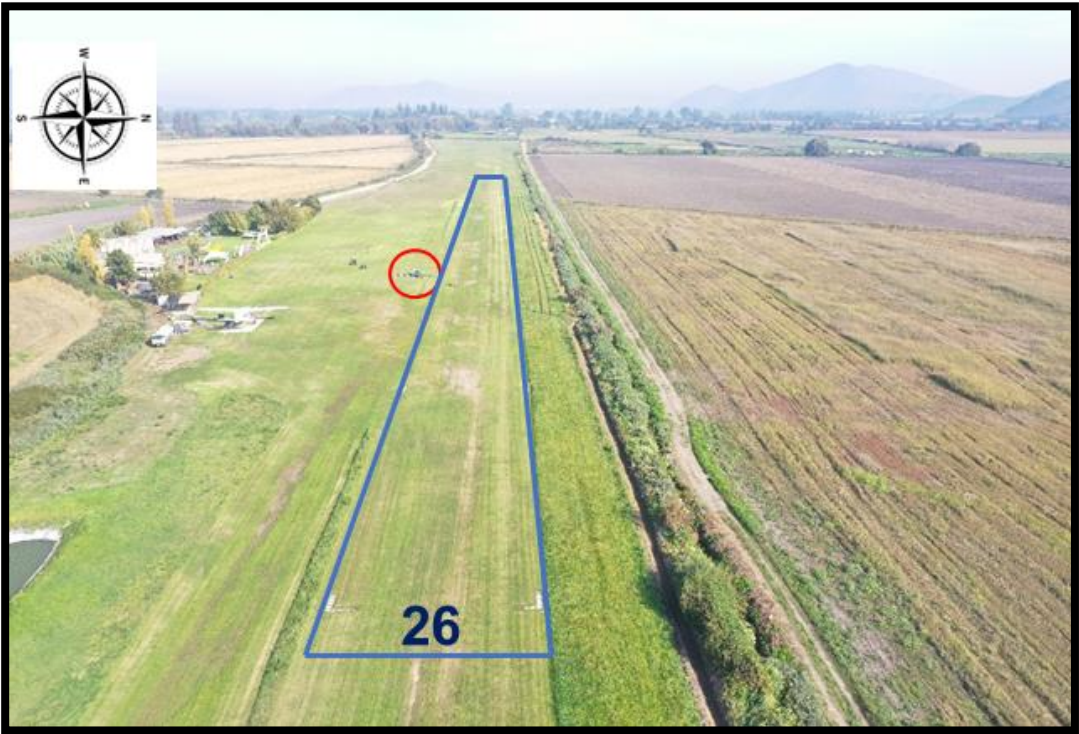
El sitio del suceso (círculo rojo) estaba ubicado en la pista 26 (líneas azules) del Aeródromo Los Cuatro Diablos (SCME), distante a 5 m del costado Sur de la pista 26 (Fotografía N° 3):

Fotografía N° 3: Vista de la pista 26 de SCME y la ubicación final de la aeronave (círculo rojo).

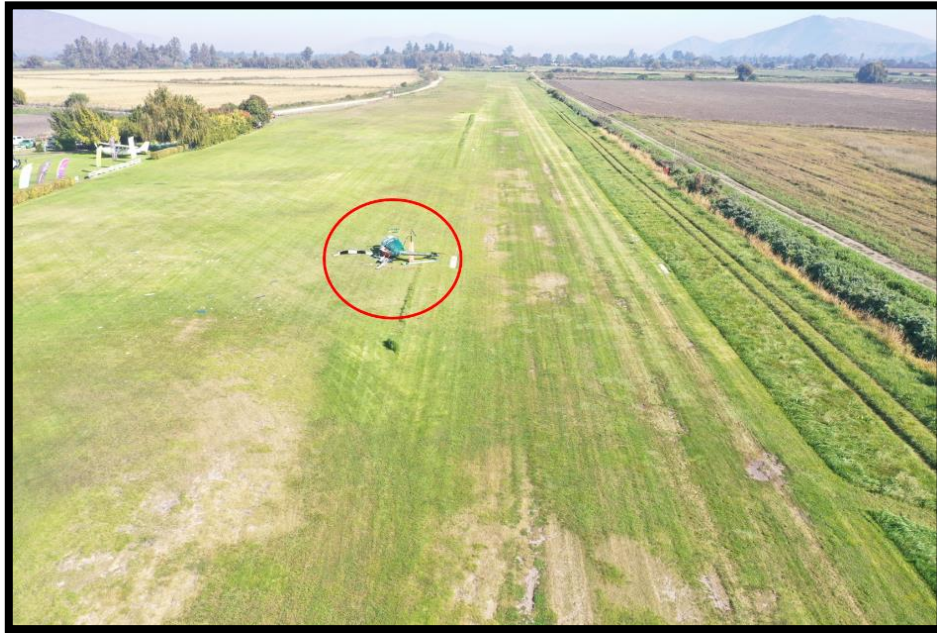
En cuanto al sitio del suceso (círculo rojo), éste se encontraba en las coordenadas geográficas 33°40'38" S. y 71°06'32" W., con una elevación de 660 Ft. (201 MSNM), en un terreno plano, húmedo, con pasto y libre de obstáculos (Fotografía N° 4).

Fotografía N° 4: Vista del sitio del suceso, libre de obstáculos.

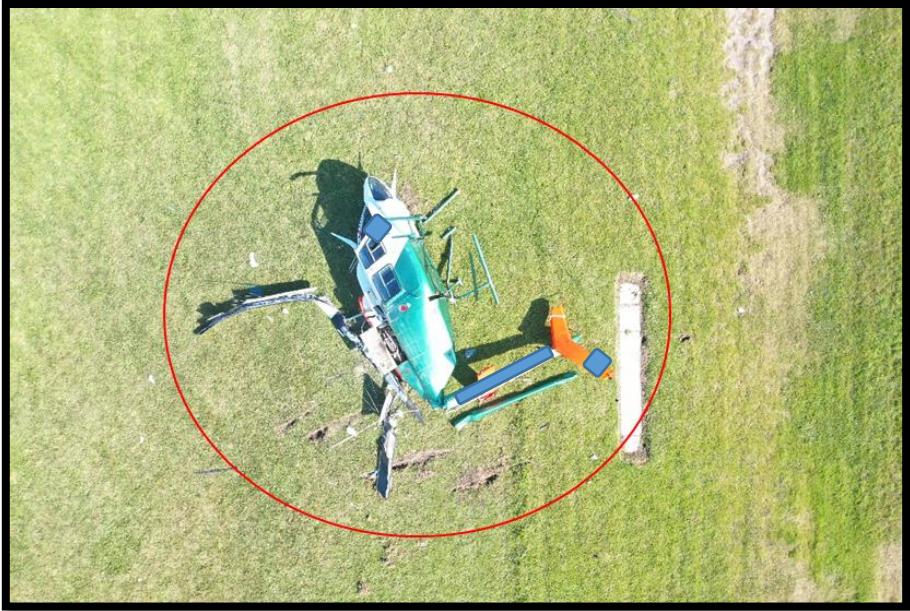
El equipo investigador encontró la aeronave volcada sobre su costado izquierdo y con orientación al rumbo 225° (Fotografía N° 5).

Fotografía N° 5: Vista de la aeronave volcada a la izquierda.

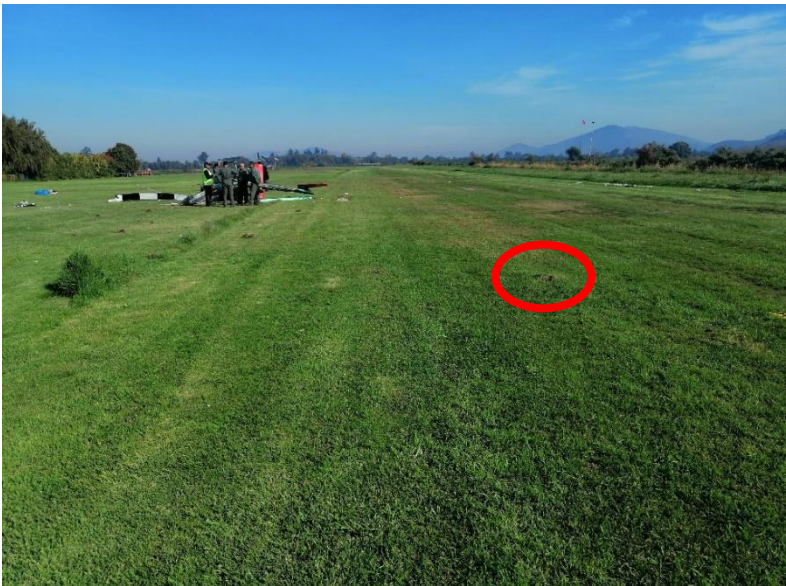
Fotografía N° 6: Vista de la huella del enganche del patín izquierdo (círculo rojo), con el terreno.

Contacto anormal con la pista lo que produjo la pérdida de control del helicóptero, durante la práctica de emergencia de falla de pedal de rotor de cola, al engancharse el extremo posterior del patín izquierdo contra la superficie de pasto de la pista, para posteriormente provocarse un vuelco dinámico de la aeronave.

Disponer al operador el establecer posibles medidas de mitigación, en los procesos de instrucción, tales como no realizar la práctica de este tipo de fallas en superficies de pasto y establecer un mínimo de altura, en pies, para la práctica de esta falla, en base a su experiencia operativa y organizacional, con el objeto que, durante el desarrollo de la maniobra, esta permita una distancia de separación segura con el terreno, para la realización de la maniobra, hasta el momento en que se decida frustrar la maniobra o realizar el aterrizaje.

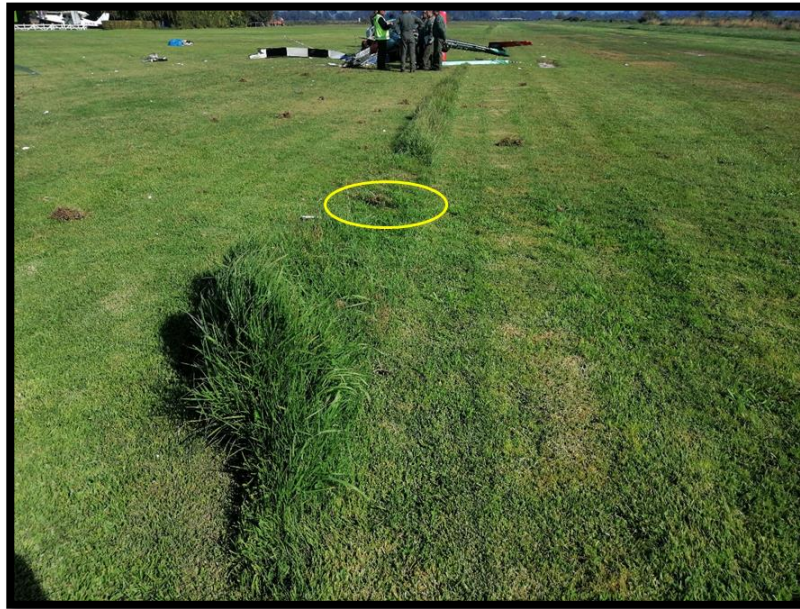
Fotografía N° 7: Vista de la huella del impacto de las palas del R/C (círculo amarillo), con el terreno.

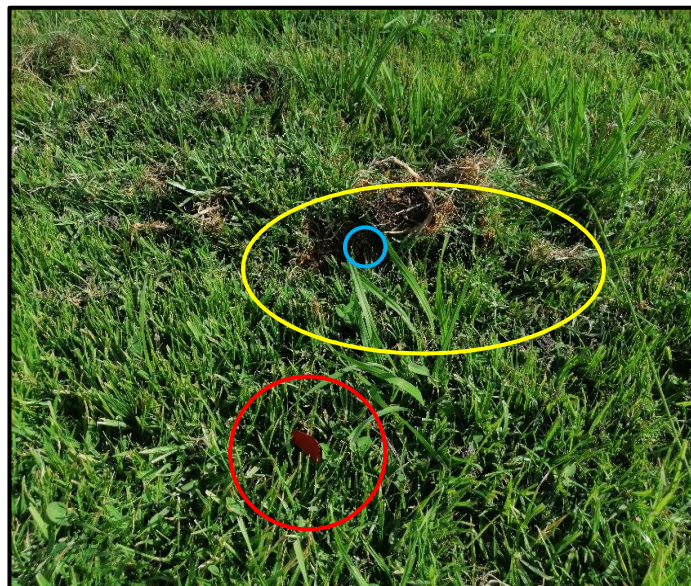
Fotografía N° 8: Vista de la huella del impacto de las palas del R/C (círculo amarillo), con restos en el terreno (círculos celeste y rojo).

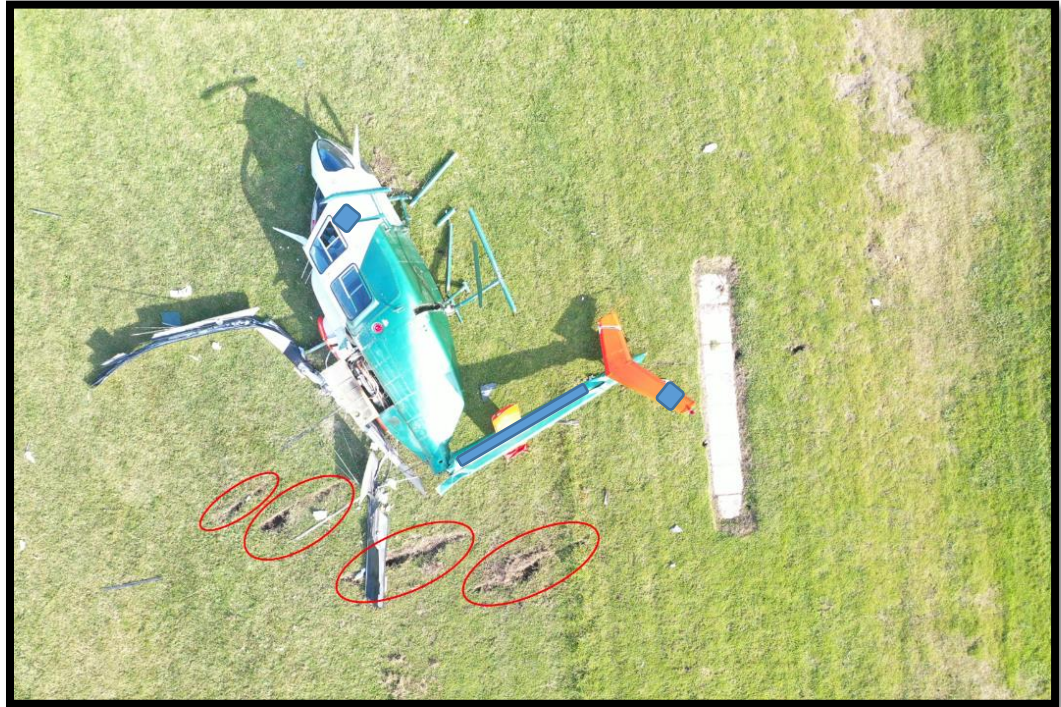
Fotografía N° 90: Vista de las 4 huellas del impacto de las palas del R/P, contra el terreno (círculos rojos).

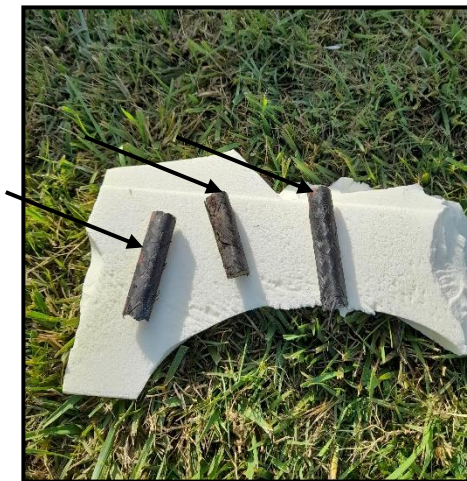
Se rastreó el área, encontrando tres pedazos metálicos, los cuales, eran componentes de las palas del rotor principal que salieron eyectados y cayeron a 70 metros del sitio de la posición final de la aeronave (Fotografía N° 10).

Fotografía N° 10: Vista de los pedazos metálicos desprendidos de las palas del R/P.

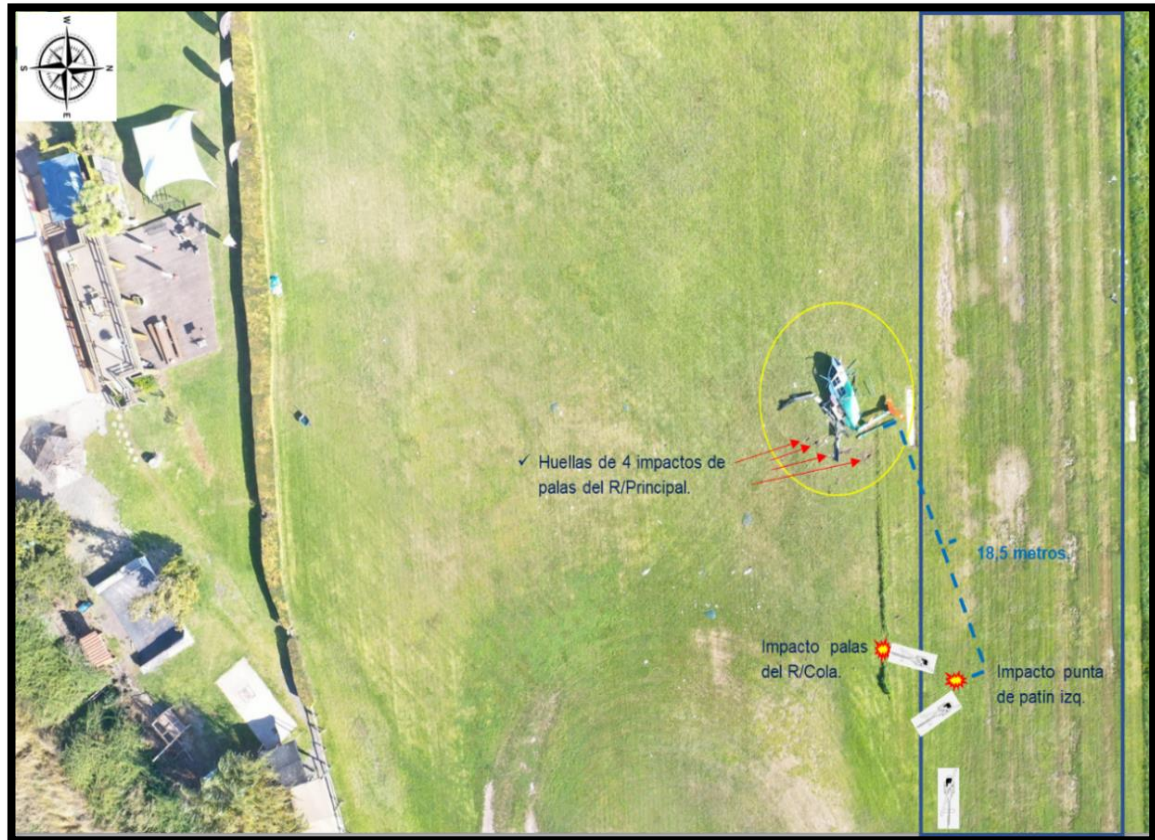
Se pudo establecer la secuencia del suceso, conforme a las huellas de impacto, evidenciadas en el terreno (Fotografía N° 11):

Fotografía N° 11: Secuencia del suceso en la pista 26 de SCME.

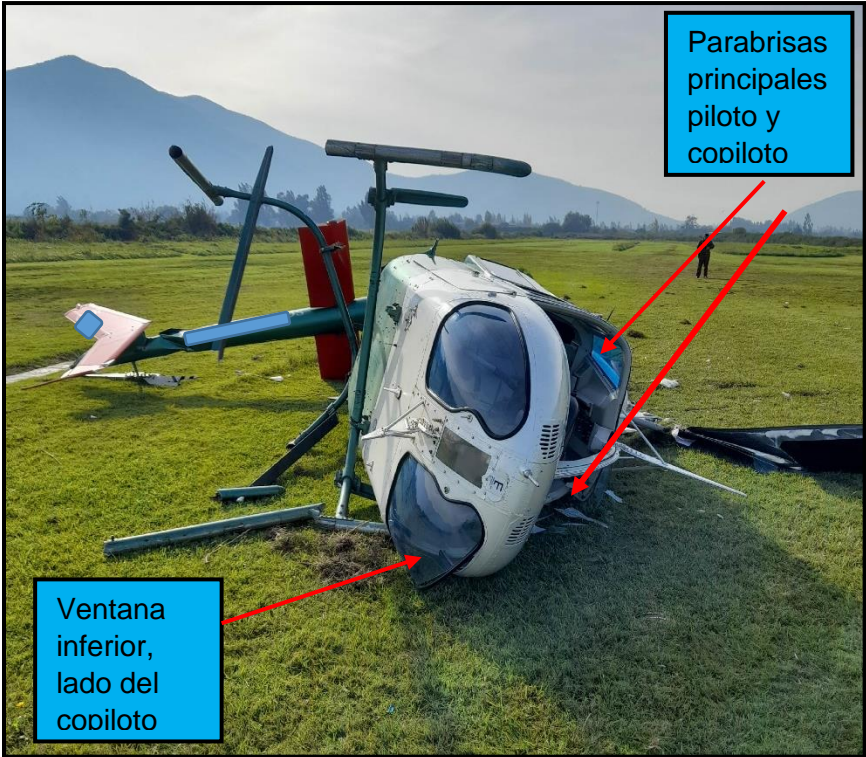
El fuselaje principal del helicóptero se encontró apoyado sobre su lado izquierdo, con sus dos parabrisas de la cabina destruidos y ventana inferior lado copiloto (izquierdo) desmontado en el sector externo (Fotografía N° 12).

Fotografía N° 12: Vista frontal del fuselaje principal.

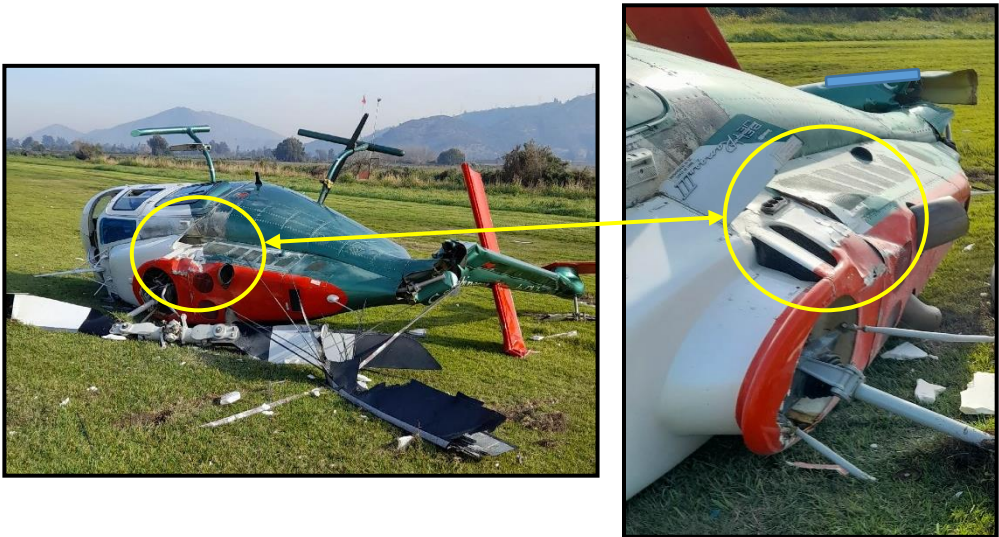
Se pudo apreciar en el lado superior derecho, parte del carenado de las capotas de motor, abolladas (Fotografías N° 13 y 14).

Fotografías N° 13 y 14: Daño a la capota superior.

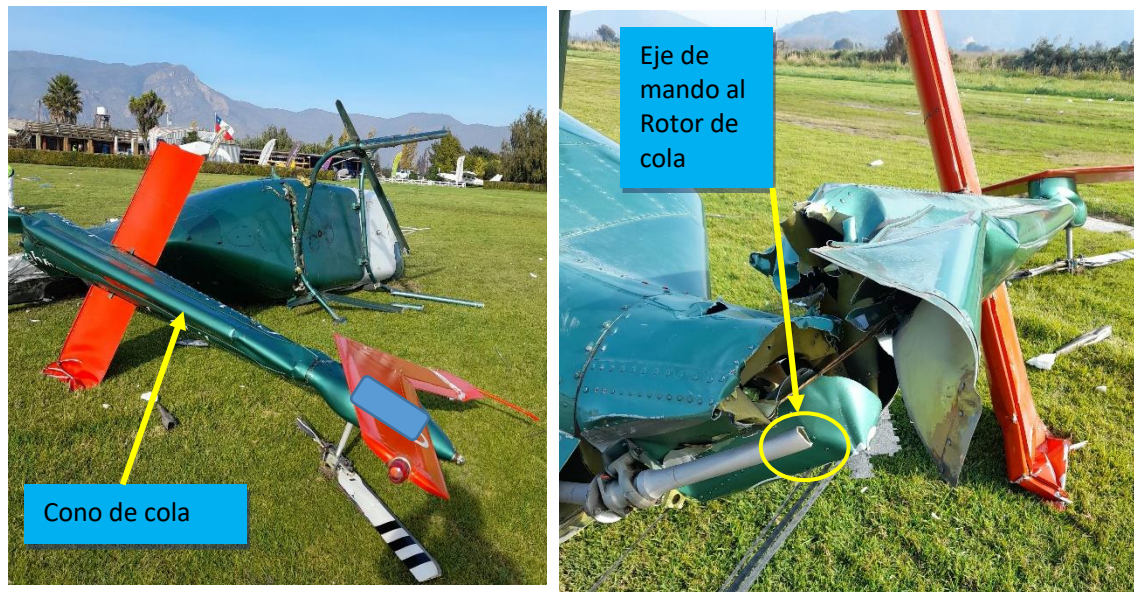
El cono de cola, cercano a su unión con el fuselaje principal, se desgarró, cortando un tramo del eje de mando al rotor de cola (Fotografías N° 15 y 16).

Fotografías N° 15 y 16: Daño del cono de cola y eje de mando al rotor de cola cortado.

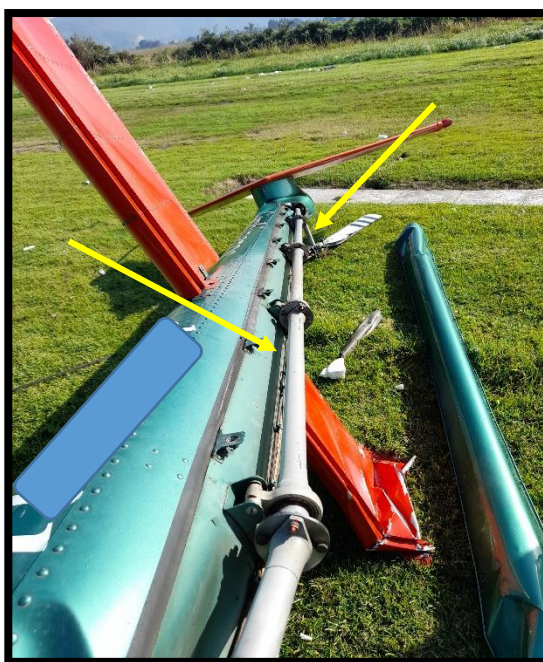
Los otros tramos del eje de mando al rotor de cola no presentaron observaciones (Fotografía N° 17).

Fotografía N° 17: Vista de los ejes de mando al rotor de cola.

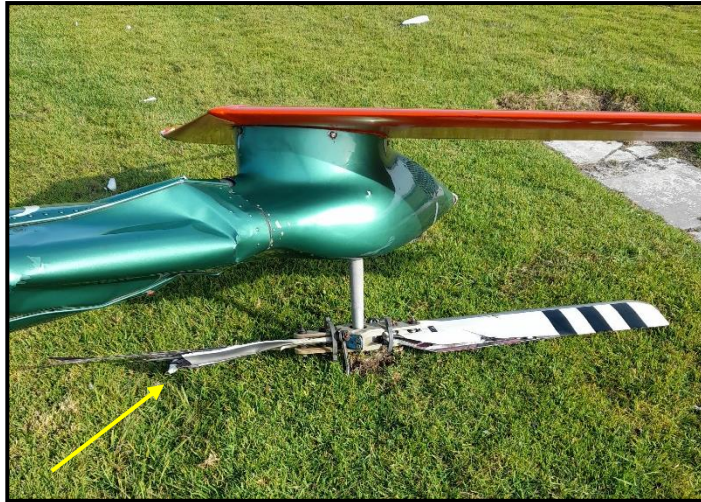
El rotor de cola estaba apoyado contra el terreno, con una pala fracturada. El eje de mando, desde la caja trasera, las varillas de cambio de paso y la ferretería en general, no presentaban observaciones (Fotografía N° 18).

Fotografía N° 18: Vista del rotor de cola y una pala destruida.

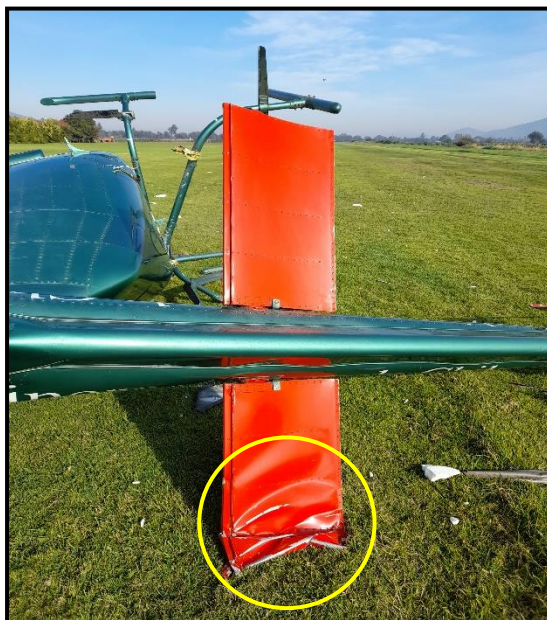
El Estabilizador horizontal presentaba el plano izquierdo deformado en su extremo (Fotografía N° 19).

Fotografía N° 19: Vista del estabilizador horizontal.

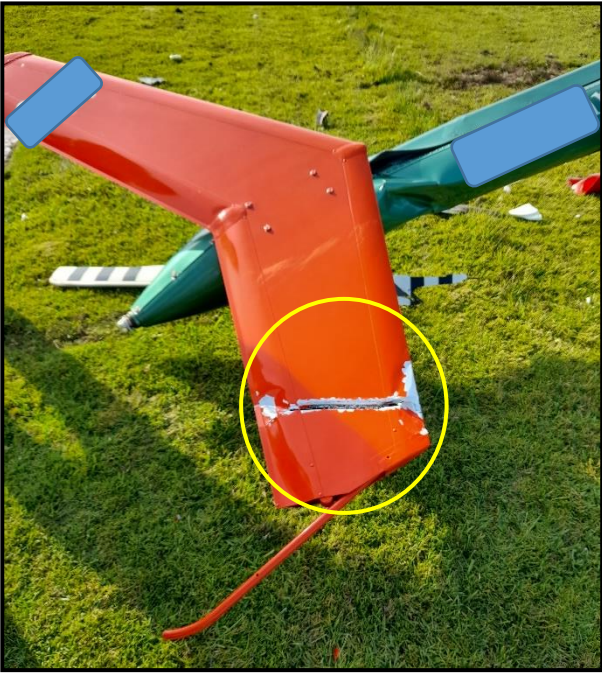
El estabilizador vertical, presentaba un corte en el lado inferior externo, producto del golpe con una de las palas del rotor principal (Fotografía N° 20).

Fotografía N° 20: Vista del estabilizador vertical.

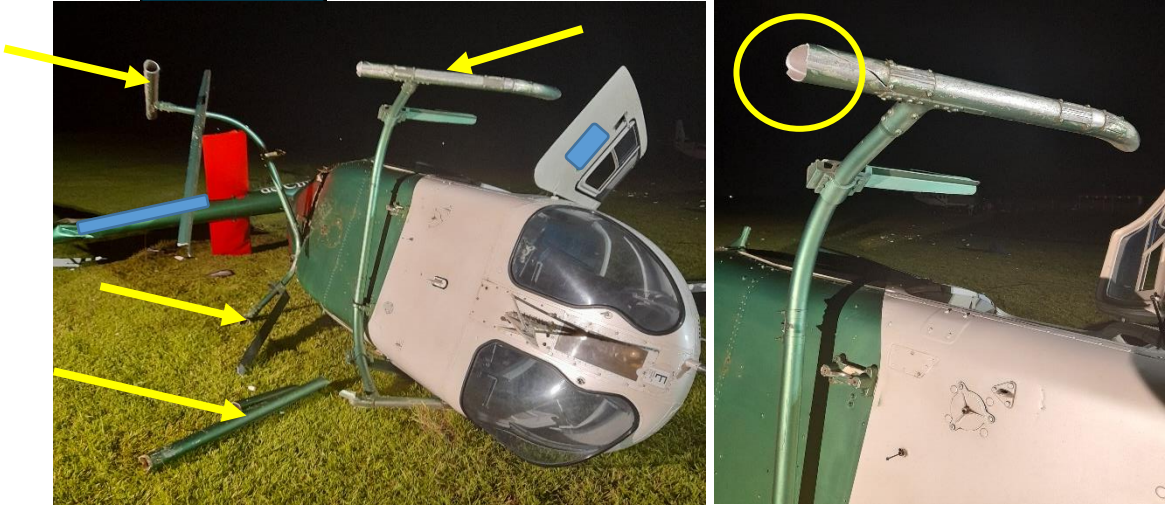
En el tren de aterrizaje ambos skids estaban quebrados y los tubos cruzados delantero y traseros estaban desprendidos de la estructura (Fotografías 21 y 22).

Fotografías N° 21 y 22: Vistas de los daños en el tren de aterrizaje.

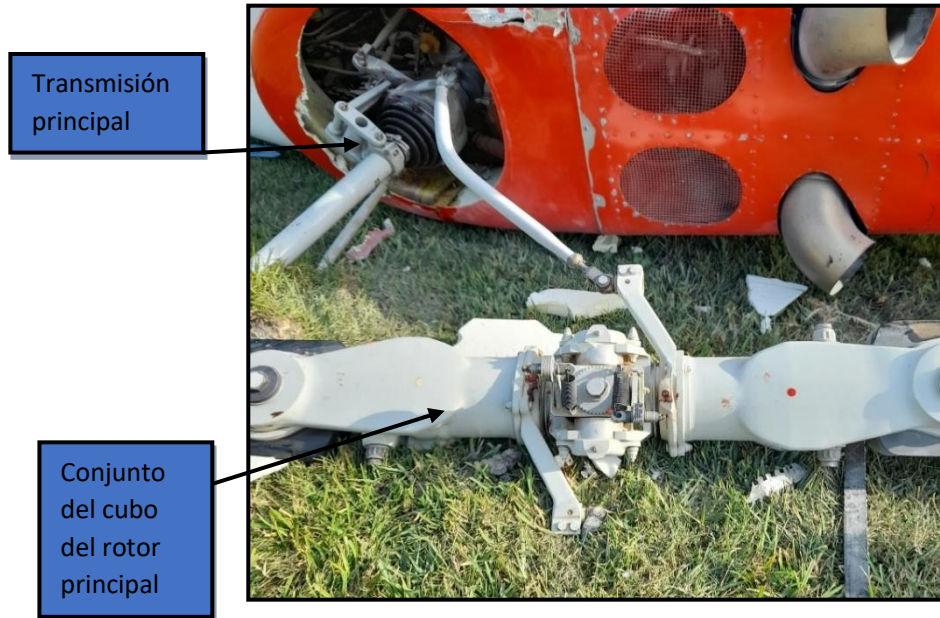
El conjunto del rotor principal se encontró separado de la transmisión principal, desde el mástil, por la fractura de este. Una varilla de cambio de paso estaba desprendida desde la oreja de cambio de paso, todo esto como consecuencia del vuelco dinámico del helicóptero (Fotografías N° 23 y 24).

Fotografía N° 23: Vista del cubo del rotor principal.

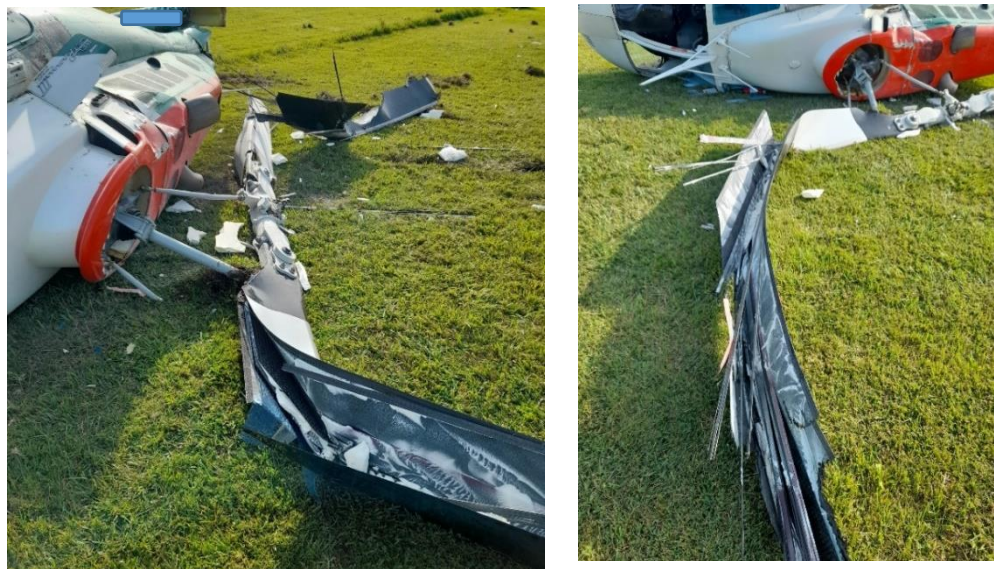
Ambas palas del rotor principal presentaban múltiples fracturas, deformaciones y delaminaciones como consecuencia de haber golpeado contra el terreno (Fotografías N° 24 y 25).

Fotografías N° 24 y 25: Vistas del conjunto del rotor principal y sus palas.

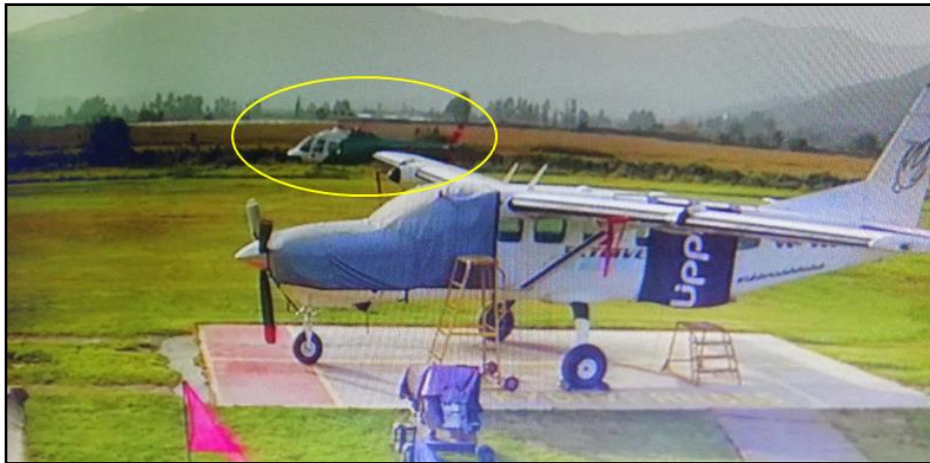
Imagen N° 1: La aeronave mantiene el vuelo paralelo sobre la pista 26 de SCME.

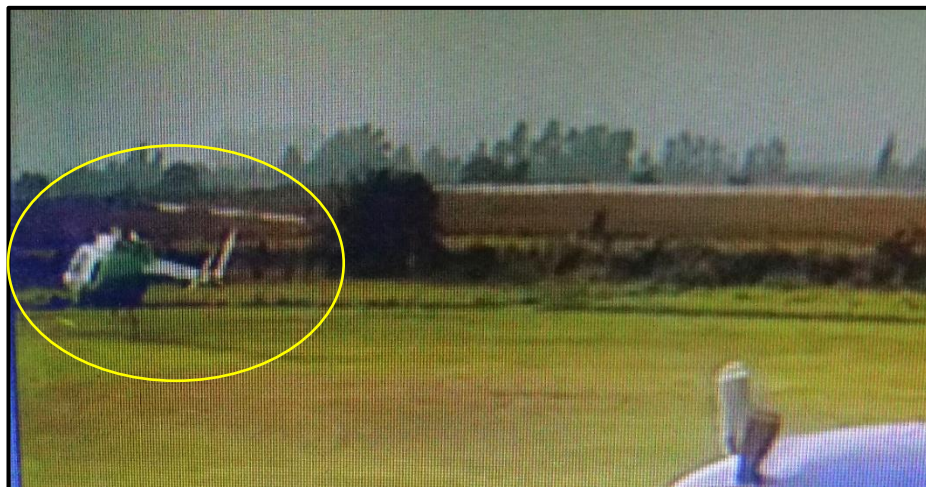
Imagen N° 2: Giro del helicóptero hacia la derecha.

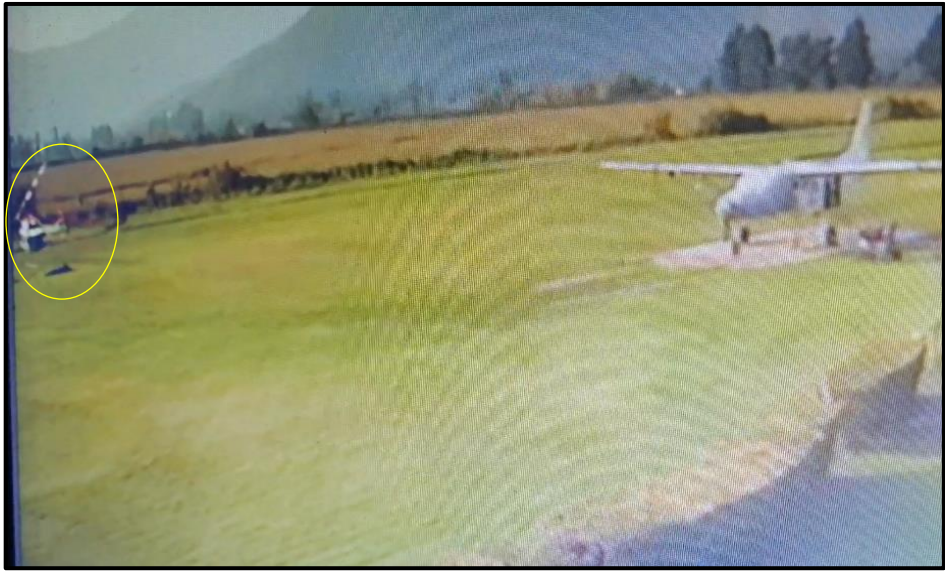
Imagen N° 3: Impacto de la punta del patín izquierdo y palas del R/P, contra el terreno.

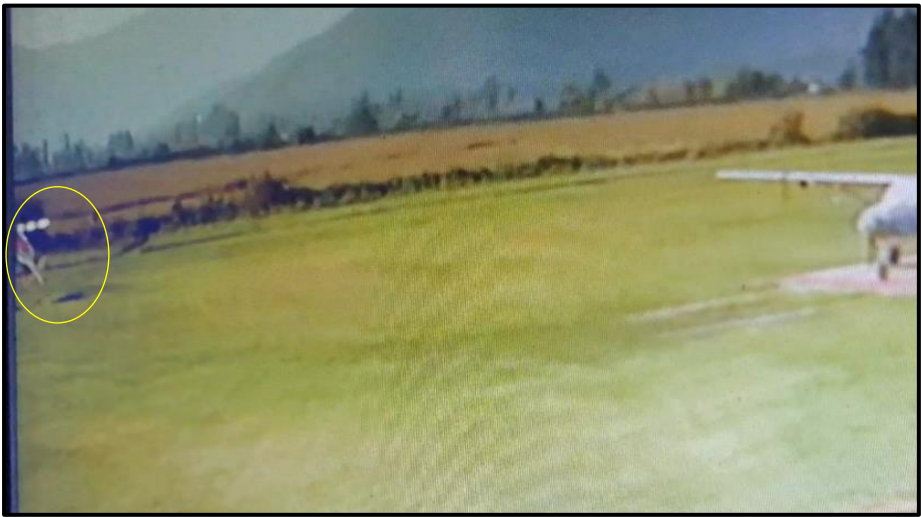
Imagen N° 4: Impacto de las palas del R/Cola contra el terreno.
