INFORME FINAL DE INVESTIGACIÓN ACCIDENTE DE AVIACIÓN

2035-23

Accidente de aviación que afectó a un vehículo ultraliviano no motorizado del tipo parapente, en una maniobra de aterrizaje, en el sector de Playa Grande El Yeco, comuna de Algarrobo, Región de Valparaíso, el 27 de agosto de 2023.

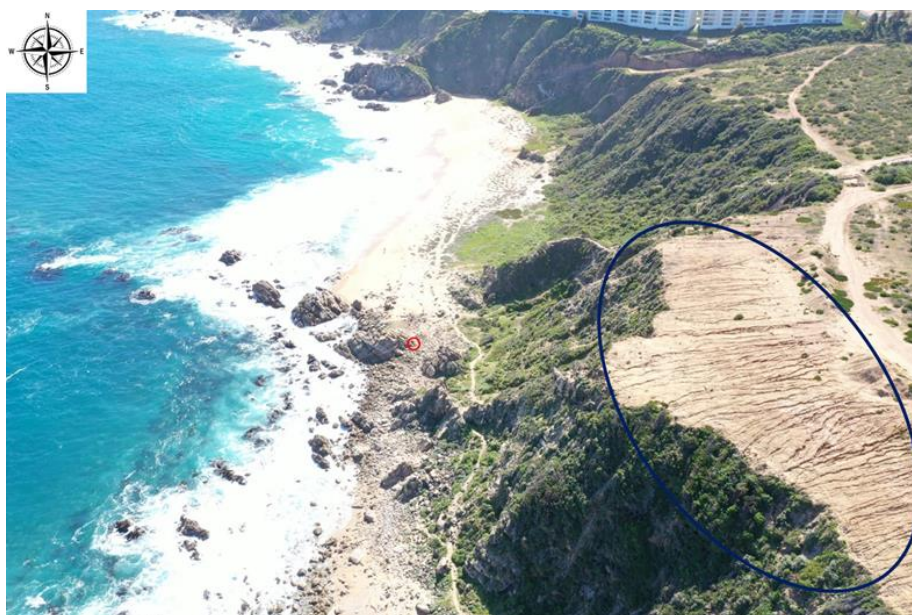
- Las dimensiones del lugar de despegue eran de 200 m de largo x 60 m de ancho, encontrándose en las cercanías del lugar del suceso.

Fotografía N° 1: Vista del lugar de despegue (círculo azul) y lugar del suceso (círculo rojo).

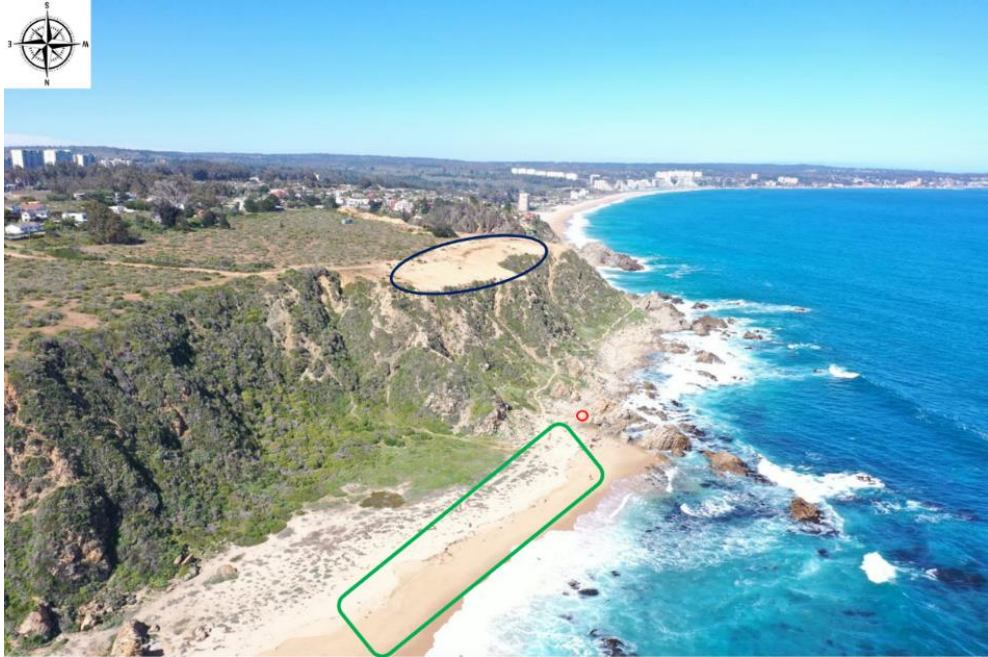
- Las dimensiones del lugar seleccionado para el aterrizaje, playa Grande El Yeco, eran de 300 m de largo y 55 m de ancho, el cual el cual era una playa que, en el extremo Sur de esta, tenía la presencia de rocas.

Fotografía N° 2: Vista de Norte a Sur, del lugar de despegue (círculo azul), zona seleccionada para el aterrizaje (círculo verde) y del lugar del suceso (círculo rojo).

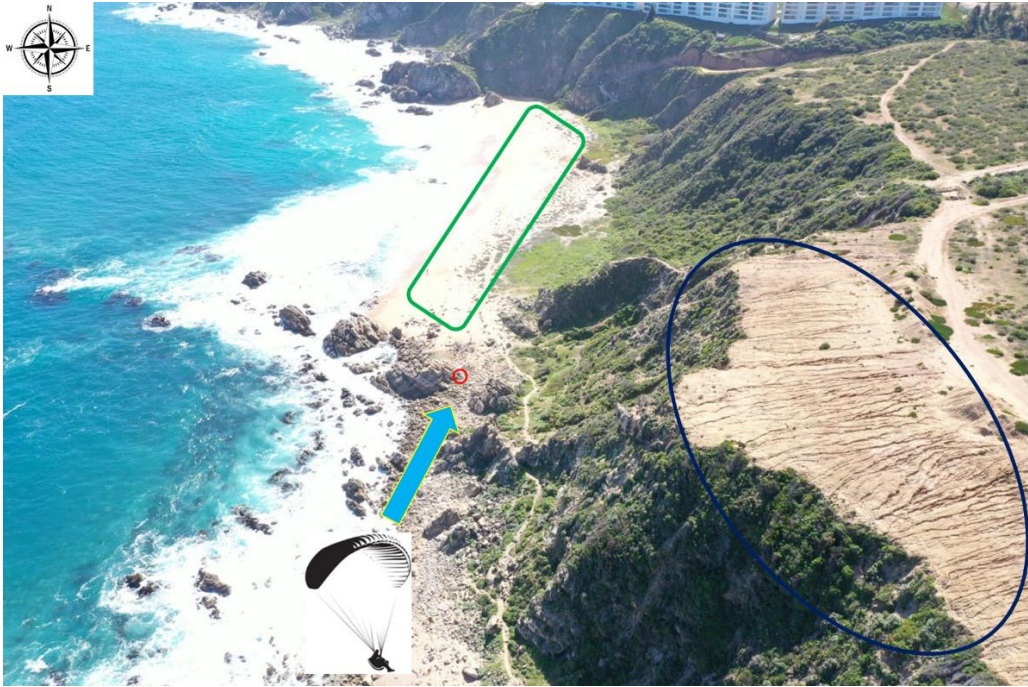
Fotografía N° 3: Vista de Sur a Norte del lugar de despegue (círculo azul), trayectoria del aterrizaje (flecha azul) y del lugar del suceso (círculo rojo).

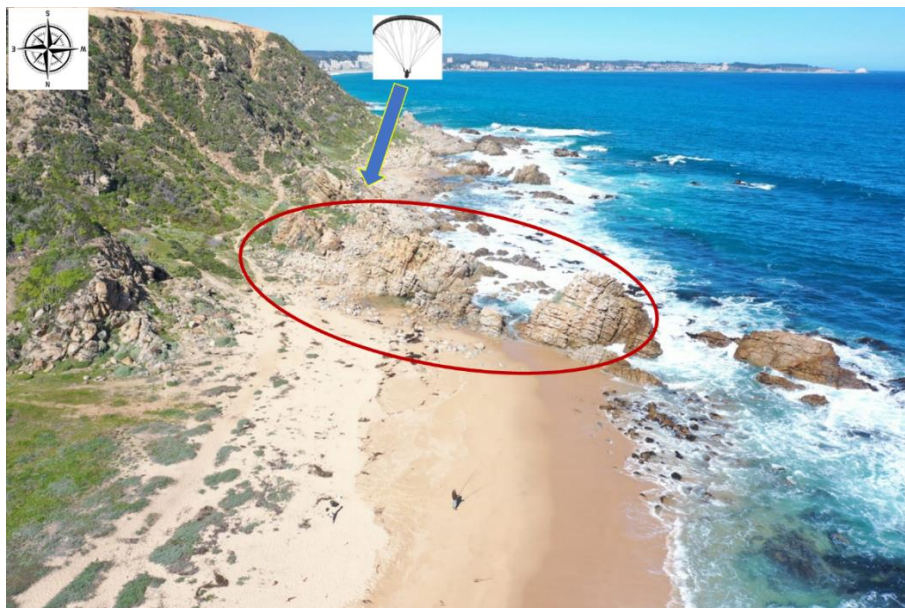
- El contacto del alumno piloto contra el terreno (rocas) se produjo en dirección Sur a Norte (Fotografía N° 4).

Fotografía N° 4: Zona de rocas (círculo rojo) en la trayectoria de aterrizaje (flecha azul).

El operador del parapente al estar a una baja altura y sin espacio para maniobrar, se vio enfrentado a los obstáculos de rocas presentes en el comienzo de la zona de aterrizaje, lo que le impidió evitar el impacto de su pie izquierdo contra una de las rocas, resultando con lesiones graves.

Las lesiones sufridas por el operador del UL fueron a consecuencia del impacto contra una roca en el terreno.

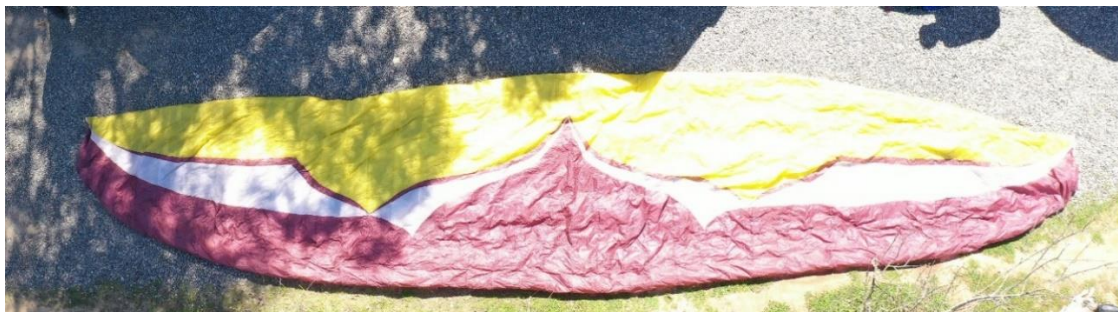
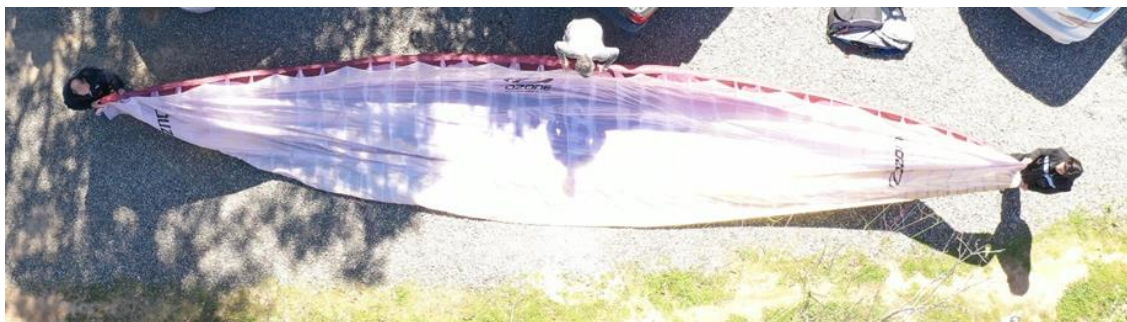
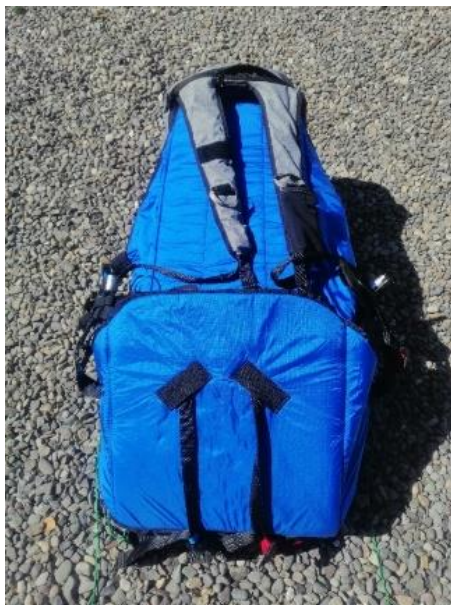
- Recubrimiento superior e inferior de la vela, celdas, cuerdas, cordones, bandas, mosquetones, aceleradores y frenos, sin observaciones.
- Tanto en la vela como en la silla no se encontraron marcas identificación para UL emitidas por la DGAC.
- La silla poseía protección dorsal y se encontró sin observaciones.
- La silla poseía un compartimiento para colocar un paracaídas de emergencia, el cual, no fue encontrado.
- La vela y la silla poseían tarjetas de identificación emitidas por el fabricante, en condición legible.
- La vela tenía una clasificación EN-B⁶.

Con relación al estado del parapente, tanto los relatos del operador del UL, como del instructor de vuelo, sumado a las inspecciones físicas realizadas por el equipo investigador, permitieron establecer que la vela del parapente estaba en buenas condiciones y que el arnés era nuevo, concluyendo que la condición técnica del equipo no causó ni contribuyó a la ocurrencia del suceso.

La condición técnica del equipo no causó ni contribuyó a la ocurrencia del suceso.

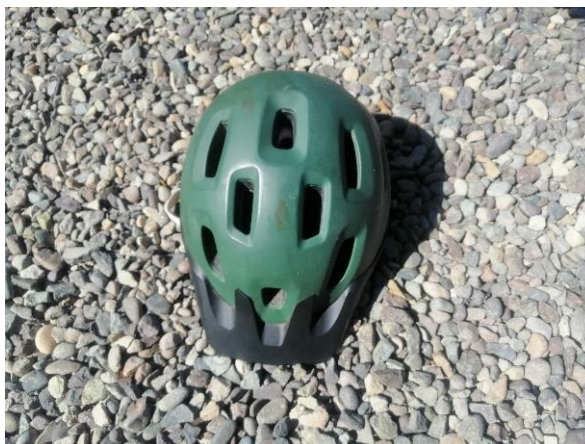
- Se observó un casco protector que habría sido utilizado por el operador al momento de ocurrido el accidente, el cual, no presentaba daños (Fotografía N° 8).

Fotografía N° 8: Vista del casco protector.
