**INFORME PRELIMINAR 12 MESES DEL SUCESO DE AVIACIÓN N° 2043-23**  
**16.DIC.2023**

- Fecha suceso** : 16 de diciembre de 2023.  
**Hora suceso** : 19:20 hora local.  
**Lugar** : Sector Las Vizcachas, comuna de Puente Alto, Región Metropolitana.  
**Aeronaves** : 2 Vehículos Ultralivianos no motorizado (UL) del tipo parapente.  
**Licencias Pilotos:** Piloto de Ultraliviano no motorizado (UL).  
**Ocupantes** : Tripulación (02).

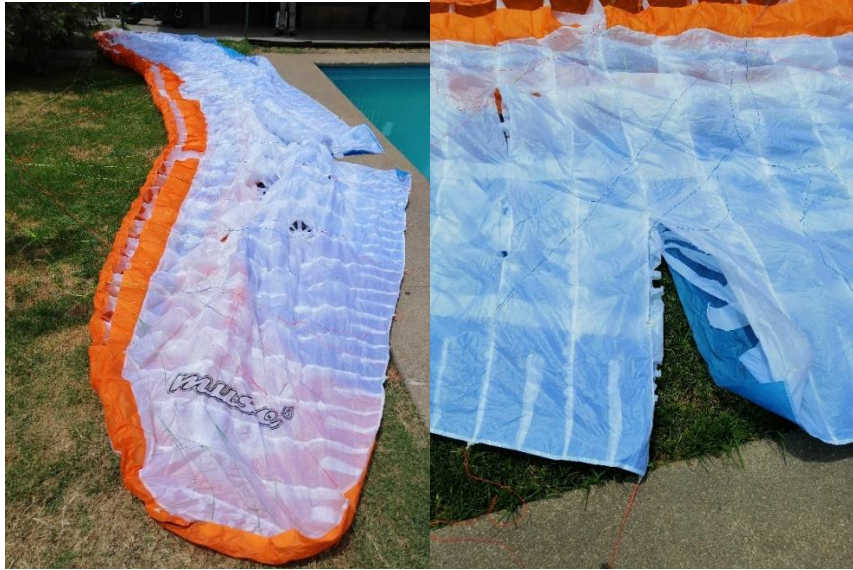
- El Parapente estaba completo (vela, silla y paracaídas de emergencia).
- Se verificó la vela y correspondía a una vela nueva Mac Para, modelo Muse 5-29.
- Se verificó e inspeccionó la silla Modelo Manix, encontrándose que estaba en buenas condiciones, con su equipo y sujeciones sin observaciones y sin daños en general.

**Fotografías N° 1 y 2:** Vista de la parte inferior de la vela del piloto de UL.

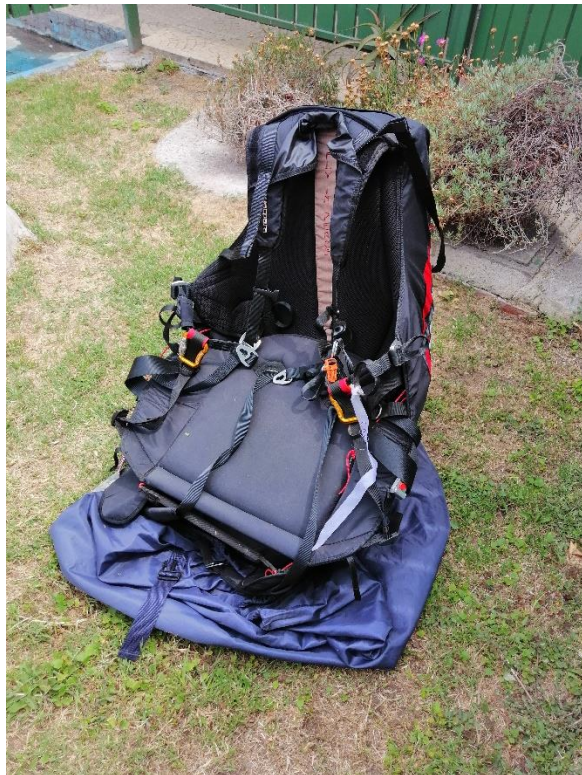
**Fotografía N° 3:** Vista de la silla del piloto de UL 1.

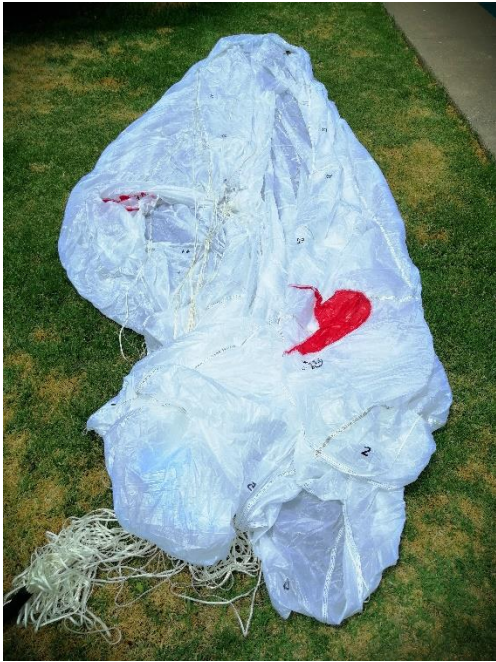
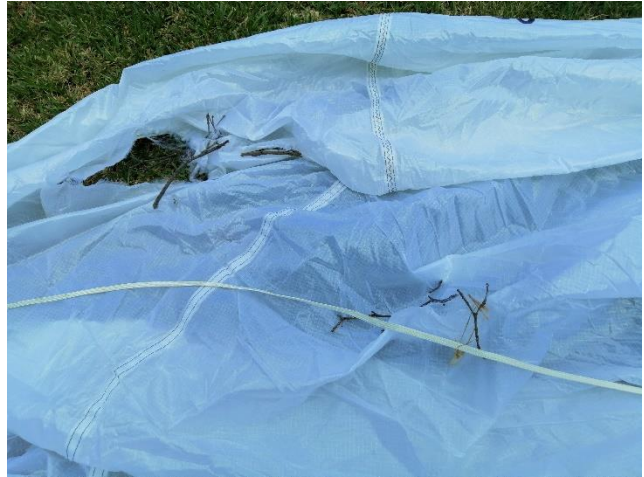
**Fotografías N° 4 y 5:** Vista del paracaídas de emergencia del piloto de UL 1.

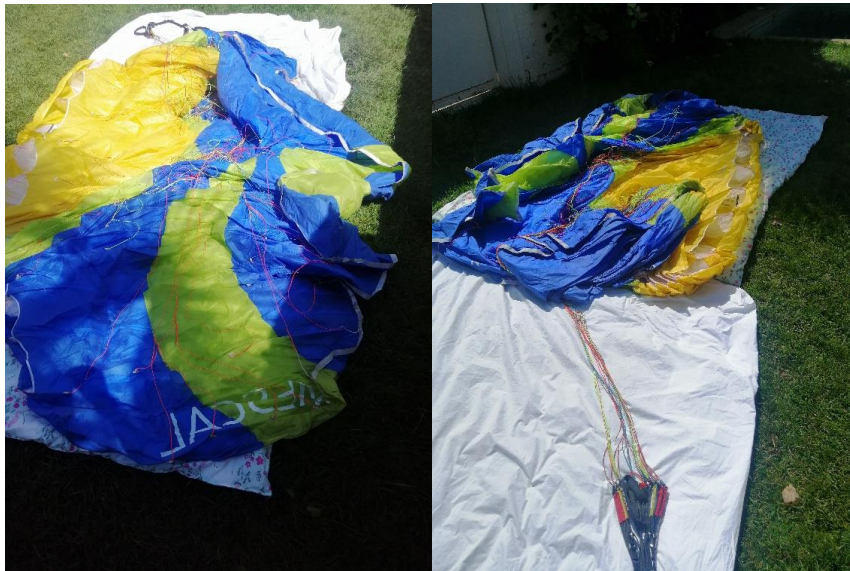
**Fotografías N° 6 y 7:** Vista de la vela de la piloto de UL 2.

- El Parapente, vela y silla, no presentaban daños estructurales.

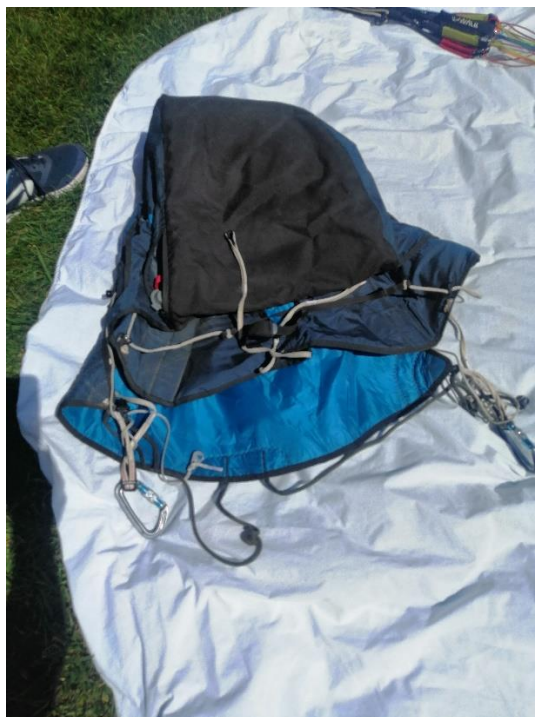
**Fotografía N° 8:** Vista de la silla de la piloto de UL 2.

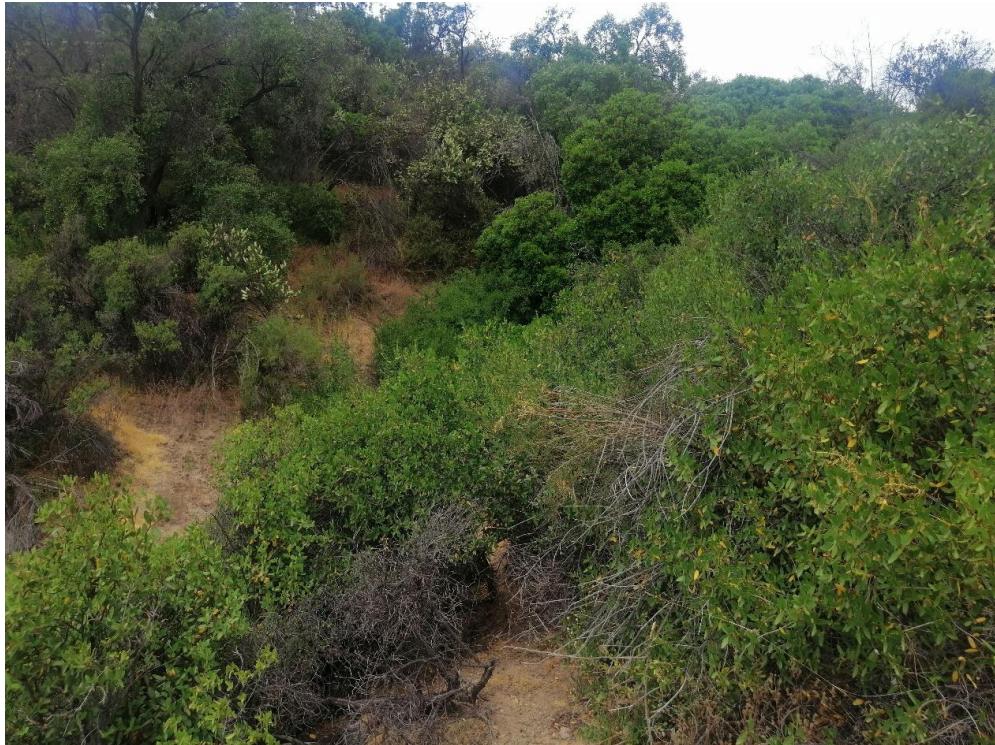
Se pudo apreciar que el lugar de caída de ambos parapentistas presentaba una gran cantidad de vegetación del tipo arbustos y árboles, en un terreno de consistencia de tierra seca y compacta y con una inclinación de 45°, aproximadamente.

**Fotografía N° 9:** Vista general del lugar de caída de ambos parapentistas.

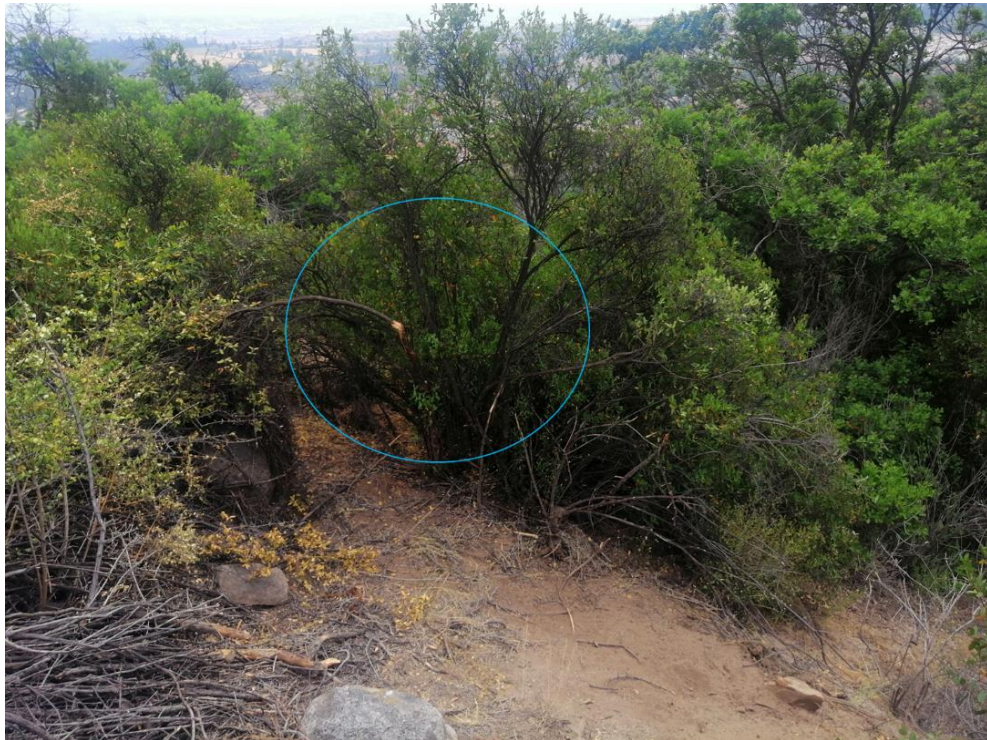
**Fotografía N° 10:** Vista de ramas quebradas en el lugar de caída de la piloto de UL 2 (círculo celeste).

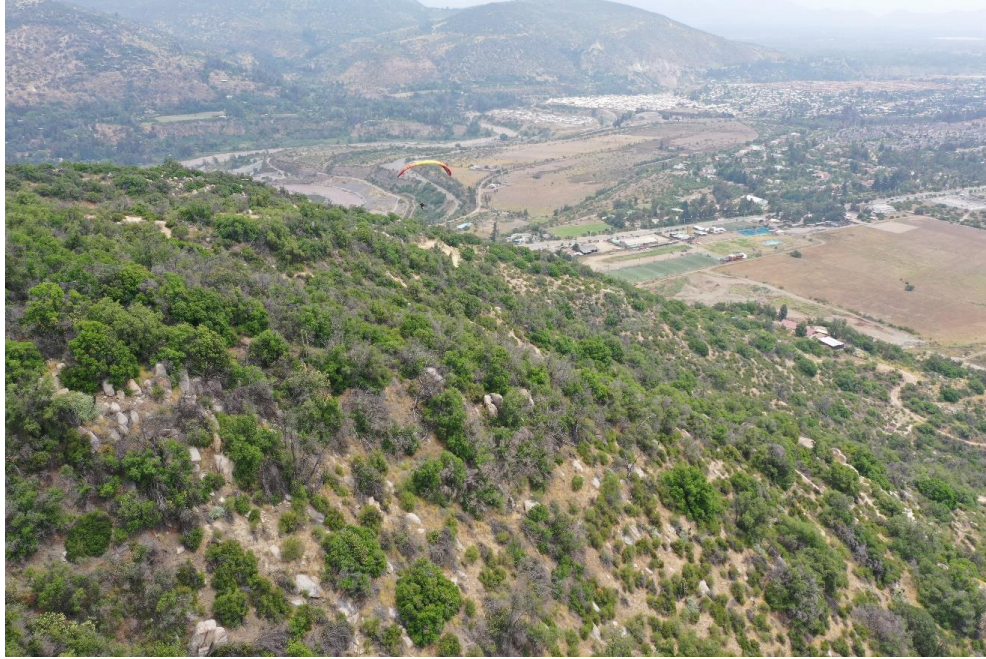
**Fotografía N° 11:** Vista lateral, de Norte a Sur, de la ladera del sitio del suceso.
