INFORME PRELIMINAR 24 MESES DEL SUCESO DE AVIACIÓN N° 2008-22
07.DIC.2022

Reseña del suceso:

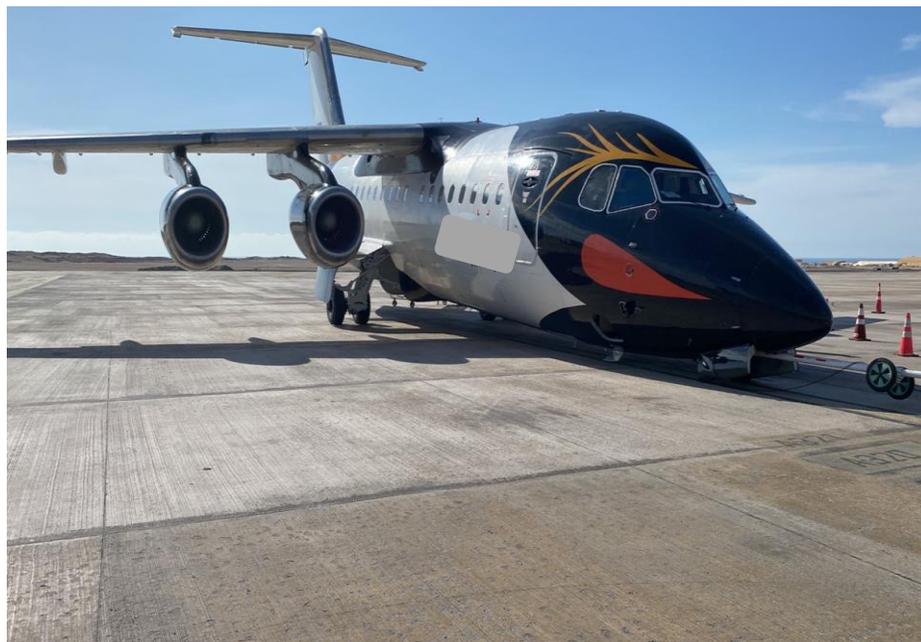
Fotografía N°1: Lugar del Sitio del suceso.

El sitio del suceso se encontraba en el estacionamiento N°3, del Aeropuerto Diego Aracena (SCDA), Iquique, Región de Tarapacá, en la Lat. 20° 32' 48,91" S, y en la Long. 70° 10' 44,82" W. conforme a la imagen N°1 y la fotografía N°1:

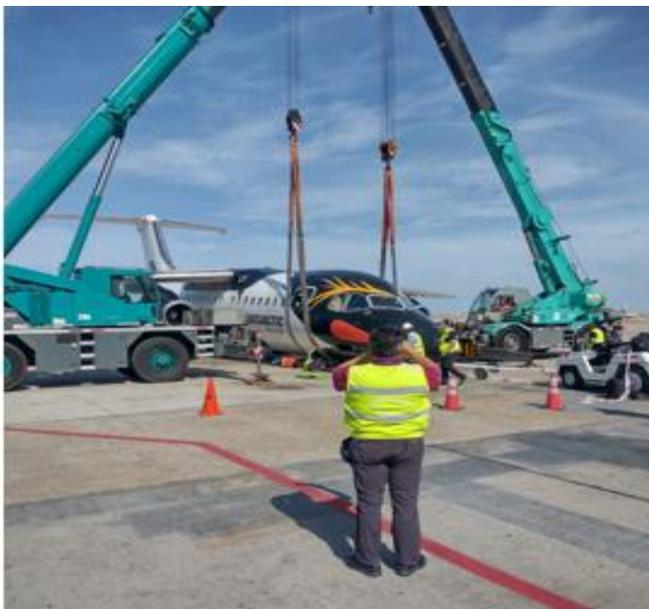
Fotografía N°2: Posición inicial de la aeronave del incidente.

La aeronave se encontraba en una superficie en el estacionamiento N°3, conforme a las fotografías N°2 y N°3.

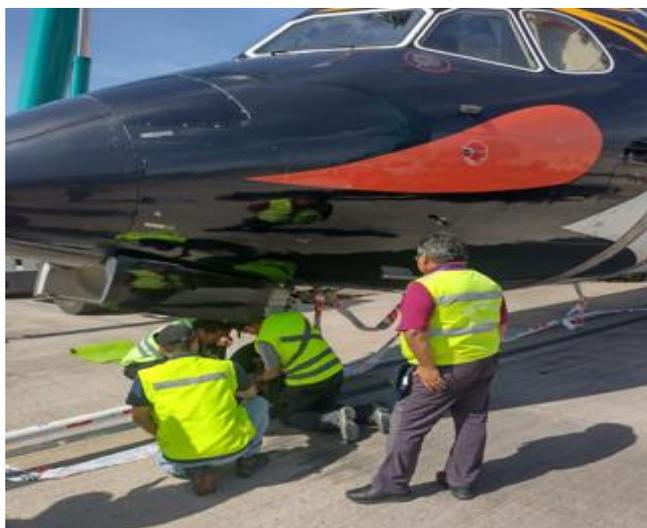
Fotografía N°3: Posición final de la aeronave del incidente.

Suceso de aviación ocurrido, mientras la aeronave se encontraba en la plataforma de estacionamiento del Aeropuerto Diego Aracena (SCDA), momento en el cual, y mientras la tripulación realizaba un procedimiento de revisión del sistema del tren de aterrizaje de la aeronave, se retractó el tren de nariz hasta que el fuselaje hizo contacto con la plataforma de estacionamiento.

Los daños encontrados en la aeronave fueron causados por la retracción del tren de nariz.
