## INFORME PRELIMINAR 24 MESES DEL ACCIDENTE DE AVIACIÓN N° 2010-22

Fecha suceso : 21 de diciembre del 2022.

Lugar : Aeródromo Marcel Marchant (SCPF), Ciudad de Puerto Montt, Región de Los Lagos.

Aeronave : Avión PIPER, modelo PA-22-108.

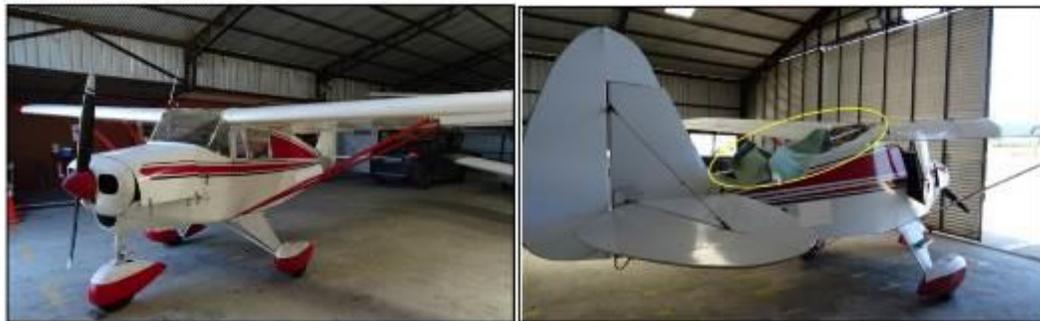
**Imágenes N°3 y 4: Condición de aeronave**

Se comprobó la integridad de la aeronave, la cual se encontraba completa.

Se observó que la parte superior del fuselaje (material de tela), se encontraba desgarrada desde la unión del parabrisa con el fuselaje hasta la parte posterior, al plano vertical fijo.

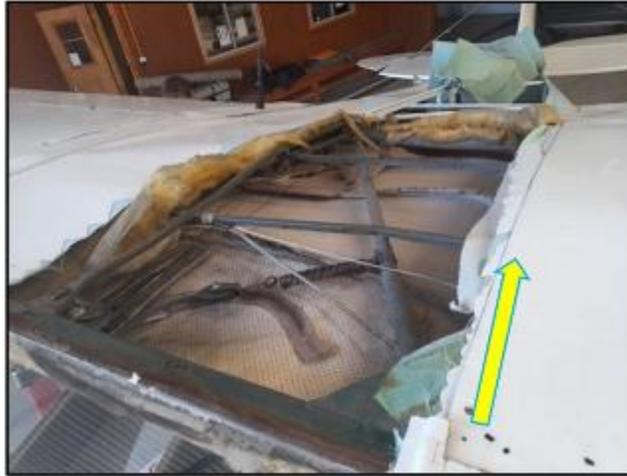
**Imagen N°5: Vista de la parte superior de la aeronave.**

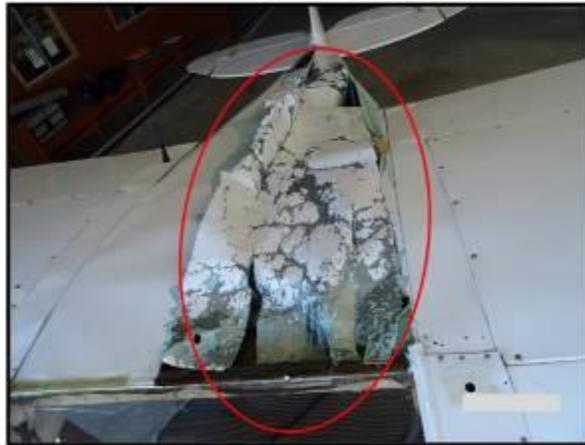
Se cubrió nuevamente el fuselaje con la tela dañada, comprobando la integridad del recubrimiento de la parte superior de la aeronave

**Imagen N°6: Recubrimiento parte superior del fuselaje**

Se comprobó que el desprendimiento se inició desde la unión del parabrisas con la tela del fuselaje (sección delantera superior).

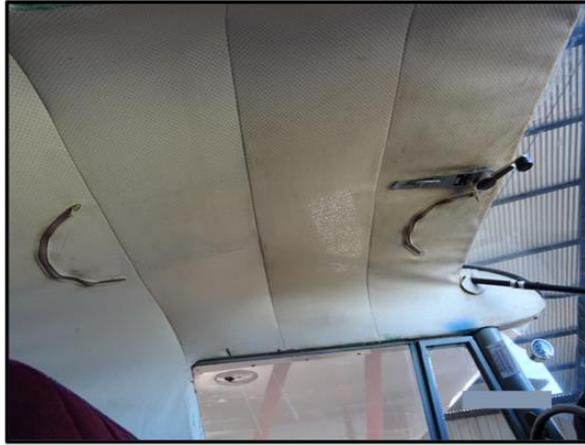
No se encontraron daños o desgarraduras visibles en la parte superior interna de la cabina de mando de la aeronave.

**Imagen N°7: Vista superior interna de la cabina de mando**

No se observaron daños en la cabina de mando.
