**DIRECCIÓN GENERAL DE AERONÁUTICA CIVIL  
DEPARTAMENTO PREVENCIÓN DE ACCIDENTES**

**INFORME PRELIMINAR DEL SUCESO DE AVIACIÓN N° 2047-24**

**06 dic 2024**

Aeronave : Robinson R44 II

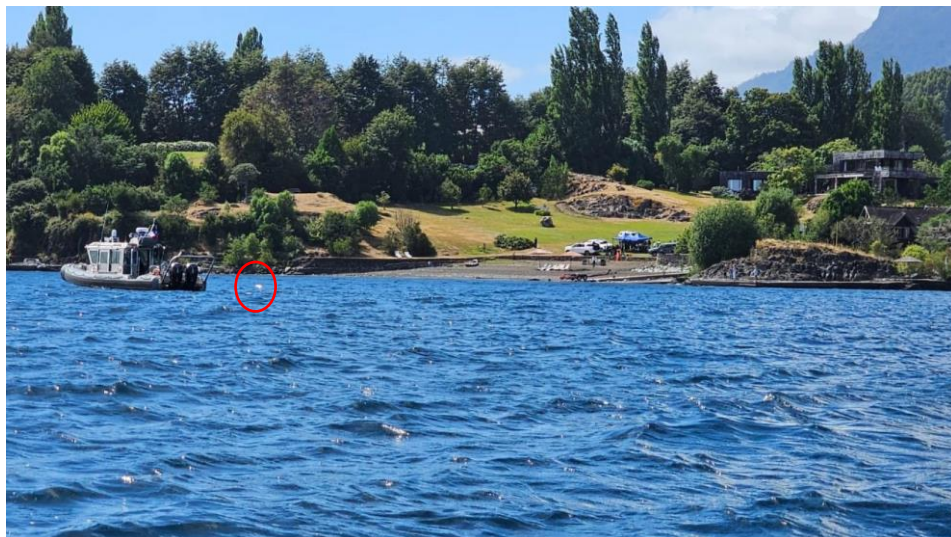
**Imagen N°2: Posición final de la aeronave, en el sitio del suceso.**

Un equipo de buzos de la PDI, materializó la fijación fotográfica del sitio del suceso ubicado a 28 m de profundidad en Lago Ranco, orientados por el equipo investigador, donde se pudo evidenciar daños propios del impacto de la aeronave sobre la superficie del lago, vinculados a la estructura de la aeronave y perfiles aerodinámicos.
