INFORME PRELIMINAR DE LOS 30 DÍAS DEL SUCESO DE AVIACIÓN N° 2048-24

Fecha suceso : 15 de febrero 2024

Lugar : Aeródromo de Villarrica SCVI, Comuna de Villarrica, Región de La Araucanía

Aeronave : JWILSON/B PAYNE CA10

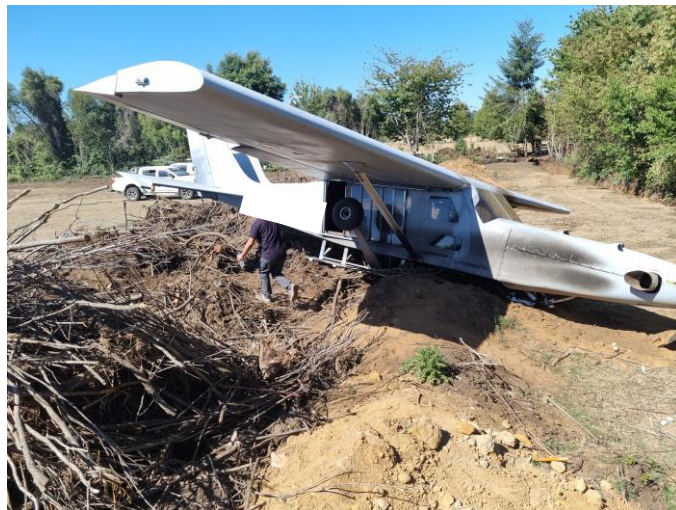
Imagen N°2: Posición final de la aeronave, en el sitio del suceso.

Un equipo investigador concurrió al sitio del suceso y materializó la fijación fotográfica de la aeronave, donde se pudo evidenciar daños concordantes con el impacto de la aeronave sobre un montículo de tierra durante el despegue, lo anterior, vinculado a daños en perfiles aerodinámicos, hélice y sistema del tren de aterrizaje fijo.
