INFORME PRELIMINAR DE LOS 30 DÍAS DEL SUCESO DE AVIACIÓN N° 2065-24

Fecha suceso : 31 de julio 2024

Lugar : Las Vizcachas, Comuna de Puente Alto, Región Metropolitana.

Aeronave : UL no motorizado (parapente)

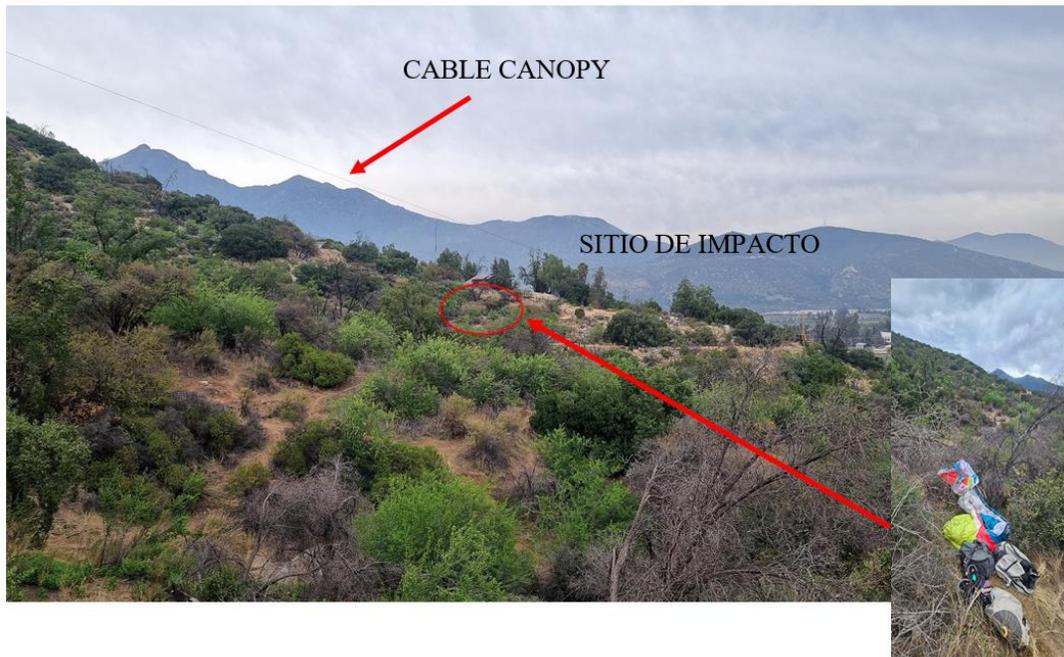
Imagen N°2: Posición final de la aeronave, en el sitio del suceso.

Un equipo investigador concurrió al sitio del suceso y materializó la fijación fotográfica de la aeronave y del sitio del suceso, donde se pudo evidenciar daños propios del impacto de la aeronave con un cable de acero y posterior caída sobre el terreno.
