INFORME PRELIMINAR DE 30 DÍAS DEL SUCESO DE AVIACIÓN N° 2066-24

Fecha suceso : 09 de agosto del 2024.

Lugar : Sector Las Horquetas, Villa Cerro Castillo, Región de Aysén del General Carlos Ibáñez del Campo.

Aeronave : PIPER, Modelo PA-31 Panther.

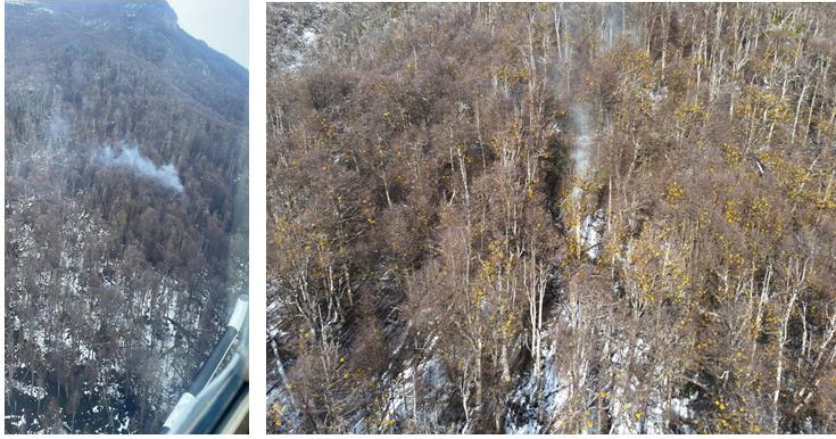
- La aeronave se encontró destruida producto del impacto y posterior incendio.

Imagen N°2: Aeronave estrellada contra el terreno.
