INFORME PRELIMINAR 30 DÍAS DEL SUCESO DE AVIACIÓN N° 2076-24

Fecha suceso	: 31 de octubre de 2024.
Hora suceso	: 10:29 hora local.
Lugar de aterrizaje	: Aeródromo Nuevo Chaitén (SCTN).
Aeronave	: Avión L410 UVP-E20.
Licencia	: Piloto Transporte de Línea Aérea.
Ocupantes Aeronave	: 02 Pilotos, 18 Pasajeros.

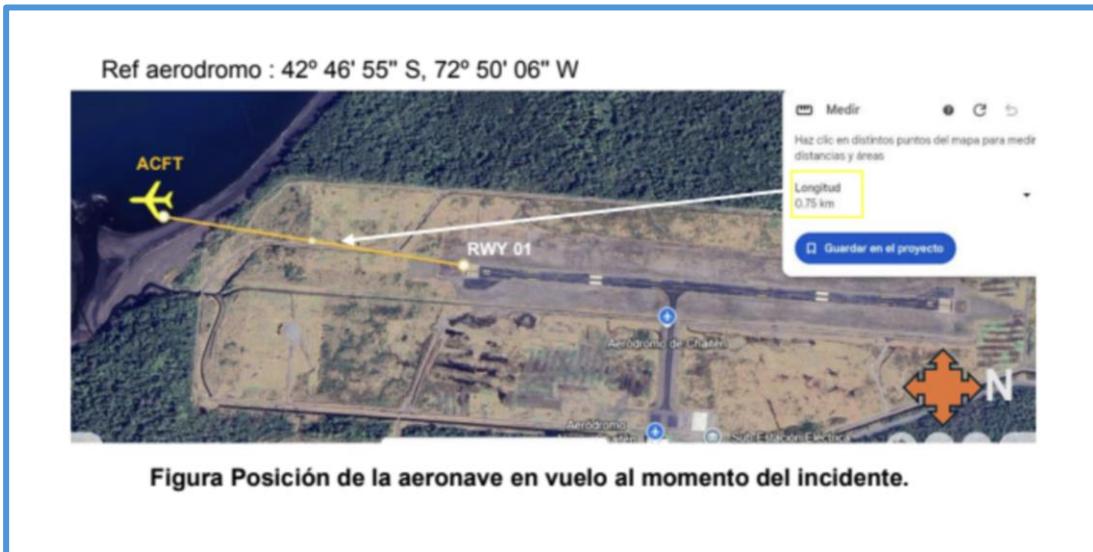
Figura N° 1: Representación del vuelo al momento del suceso.

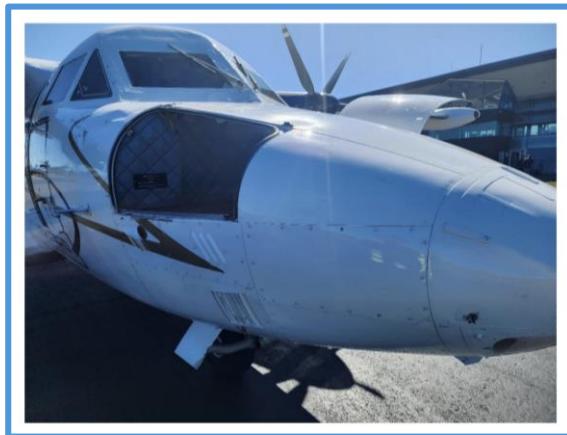
Durante el despegue del avión desde el Aeródromo Nuevo Chaitén (SCTN), se abre puerta delantera de la bodega derecha. A consecuencia de la apertura de la puerta, parte del equipaje de un pasajero se deslizó al exterior, golpeando la hélice del motor derecho de la aeronave, debiendo el piloto al mando regresar al aeródromo de despegue, aterrizando sin otras observaciones.

Fotografía N° 1: Aeronave aterrizada sin puerta delantera de bodega derecha.
