## **INFORME PRELIMINAR 30 DÍAS DEL SUCESO DE AVIACIÓN N° 2078-24**

Fecha suceso	: 12 de noviembre de 2024.
Hora suceso	: 19:20 hora local.
Lugar de aterrizaje	: Tricao, Provincia de Curicó, Región del Maule
Aeronave	: Helicóptero marca Bell, modelo 205A-1.
Licencia	: Piloto Comercial de Helicóptero.
Ocupantes Aeronave	: 01 Piloto.

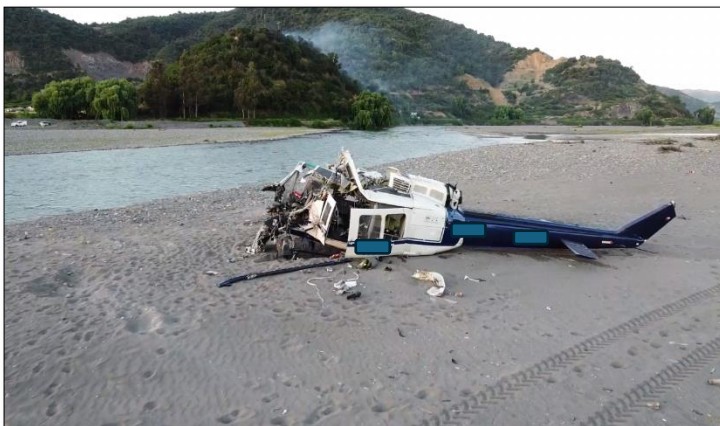
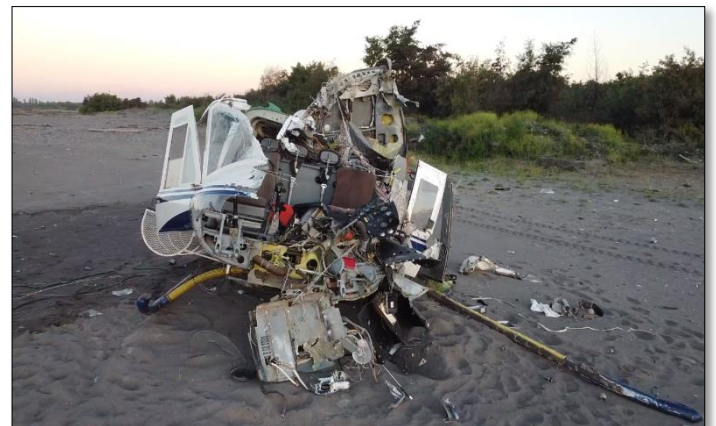
Durante la extinción del incendio en la ribera del Río Mataquito, el helicóptero impactó contra unos cables de tendido eléctrico, resultando el piloto al mando sin lesiones y la aeronave con daños.

Fotografías Nº 1 y 2: Daños del helicóptero
