INFORME PRELIMINAR 30 DÍAS DEL SUCESO DE AVIACIÓN N° 2079-24

Fecha suceso	: 17 de noviembre de 2024.
Hora suceso	: 10:50 hora local.
Lugar de aterrizaje	: Aeródromo Las Brujas (SCXB).
Aeronave	: Avión marca Cessna, modelo 182Q.
Licencia	: Piloto Privado de Avión.
Ocupantes Aeronave	: 01 Piloto, 03 Pasajeros.

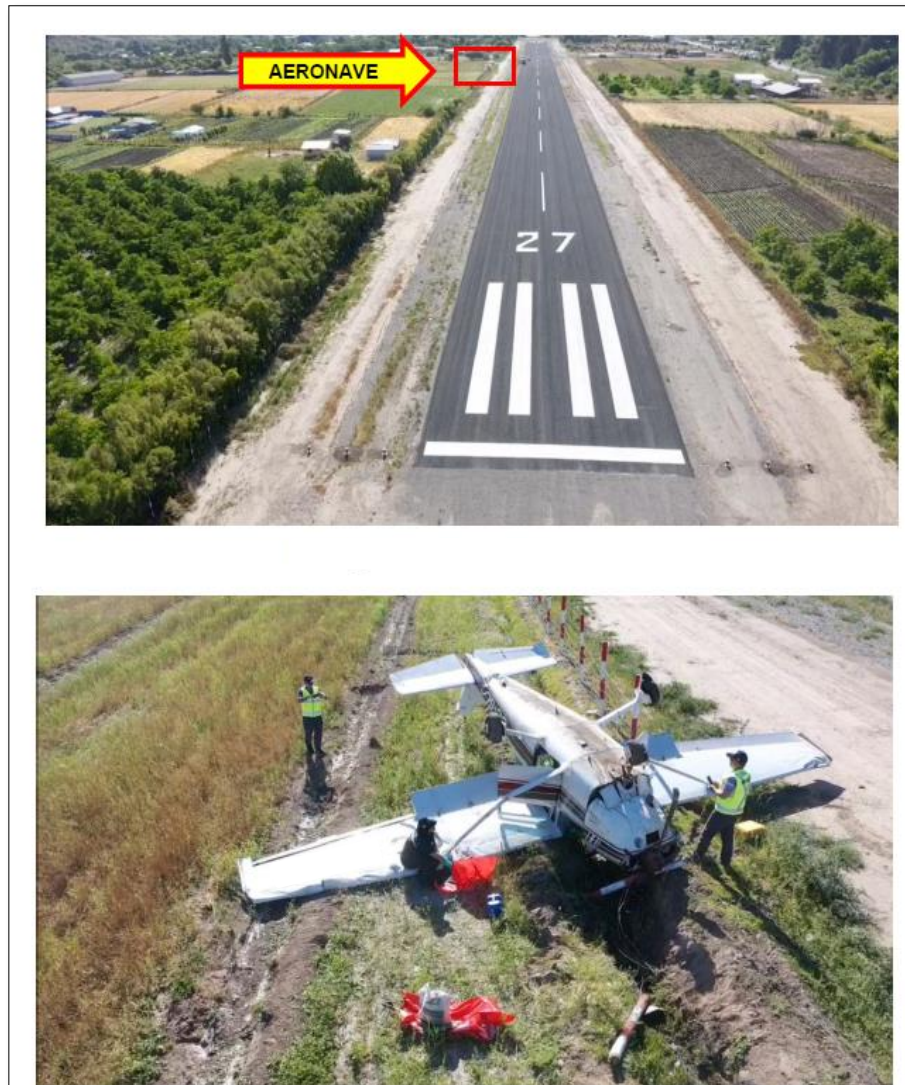
Posteriormente, durante la fase de aterrizaje en la pista 27 del Aeródromo Las Brujas (SCXB), la aeronave se desvió a su costado izquierdo, saliéndose de esta, y volcándose a 400 metros desde el inicio de la pista. A consecuencia de lo anterior, el piloto al mando y los 3 ocupantes resultaron con lesiones leves y la aeronave con daños.

Imagen N° 2: Lugar del suceso y aeronave con daños.
